# Asbestinventarisatetest

Rademakersstraat 22, 2250 Olen

Attestnummer : 20230709-000076.000

Uitgegeven op : 09.07.2023

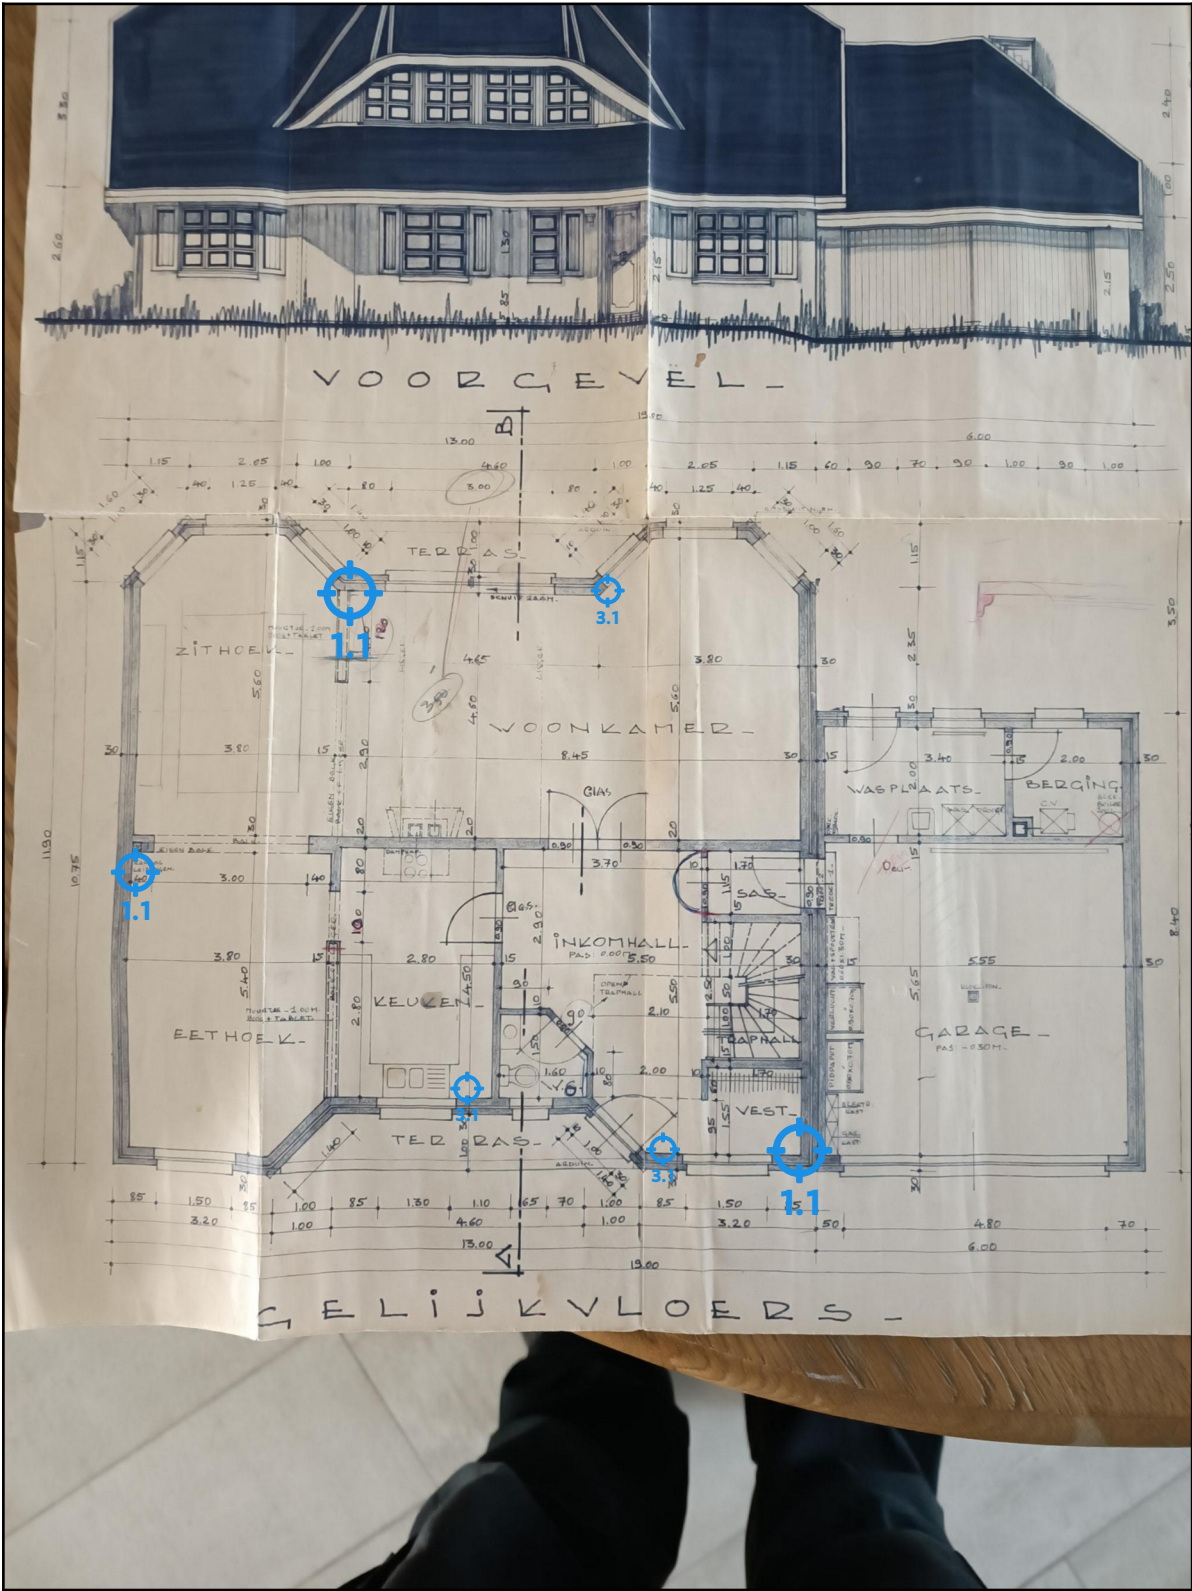
Plan 1.1: grondplan gelijkvloer

| 1. pleisterwerk plafond | Geen asbest | - |
| 1.1 Code: 02 | Mengmonster | - |
| 3. pleisterwerk binnenmuren | Geen asbest | - |
| 3.1 Code: 01 | Mengmonster | - |

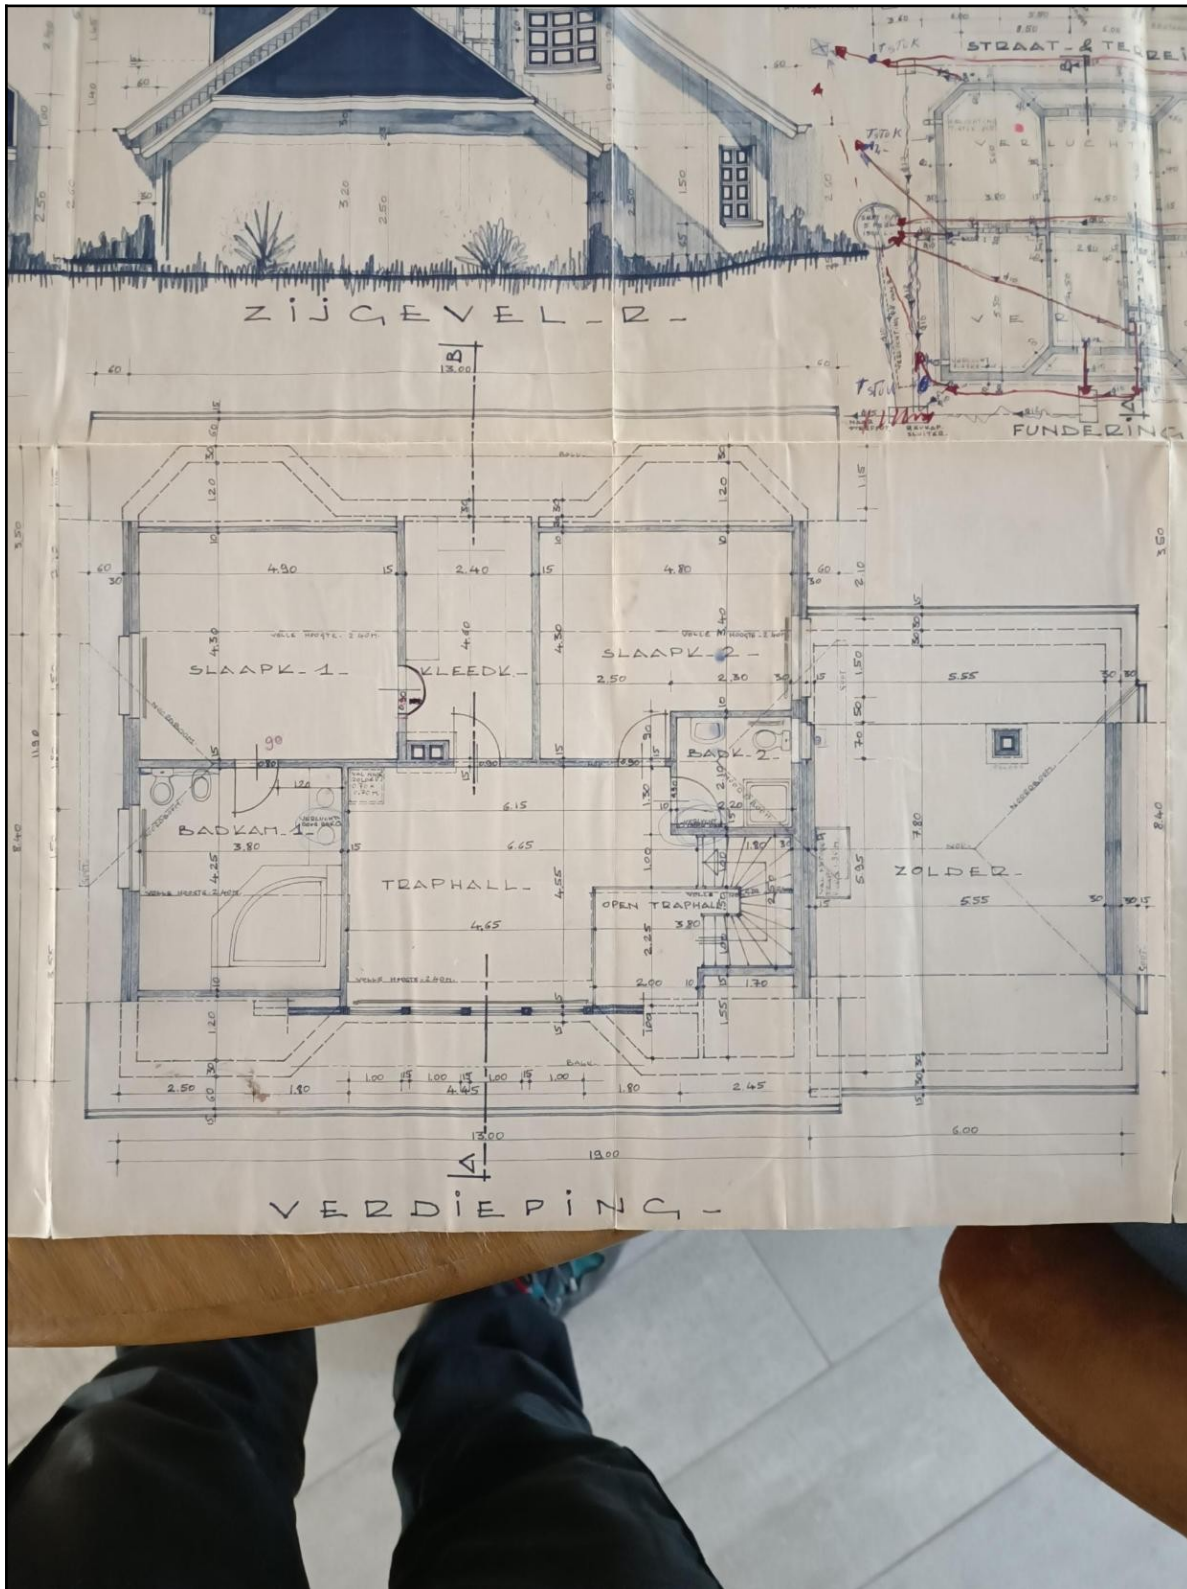
## Plan 1.2: grondplan 1ste verdieping

| 2. onderdak | Geen asbest | - |
| 2.1 Code: 03 | Mengmonster | - |

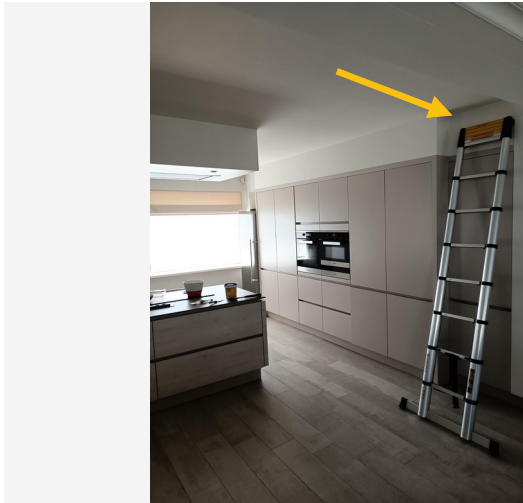
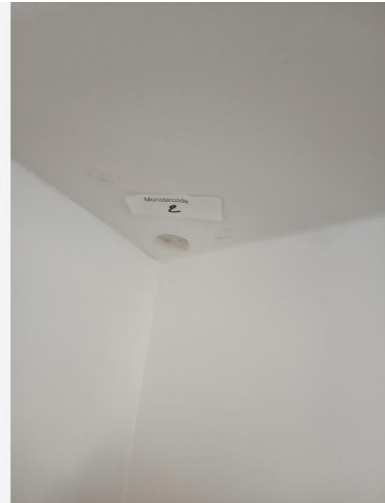
## Fiche 1: pleisterwerk plafond

Geen asbest

| Beschrijving | pleisterwerk plafond |
| Bindmiddel van materiaal | Gips - kalk |

| Gebondenheid op basis van bindmiddel | Niet-hechtgebonden |
| Hoeveelheid (oppervlakte - dikte - aantal) | <ul style="list-style-type: none"> <li>• 228,00 m<sup>2</sup> - 1,00 cm - 1 stuk</li> </ul> |

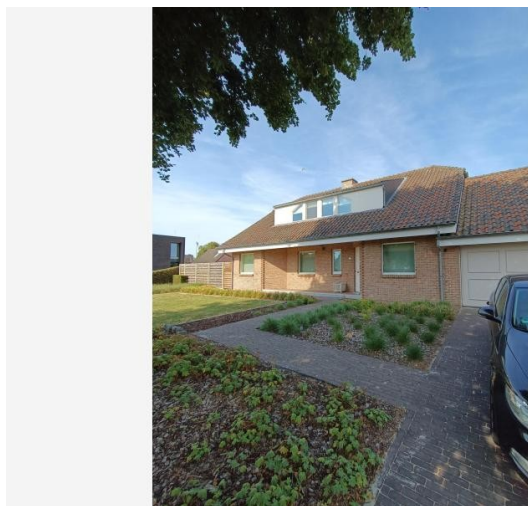
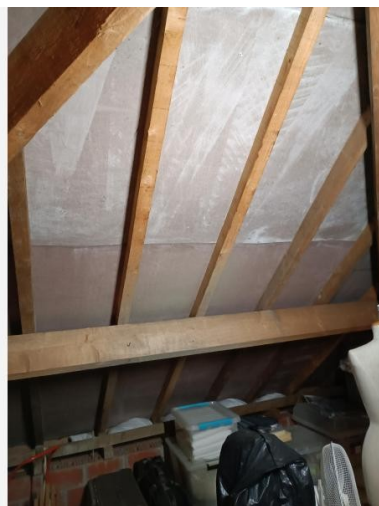
## Fiche 2: onderdak

Geen asbest

| Beschrijving | onderdak |
| Bindmiddel van materiaal | Cement |

| Gebondenheid op basis van bindmiddel | Hecht |
| Hoeveelheid (oppervlakte - dikte - aantal) | <ul style="list-style-type: none"> <li>• 342,00 m<sup>2</sup> - 0,20 cm - 1 stuk</li> </ul> |

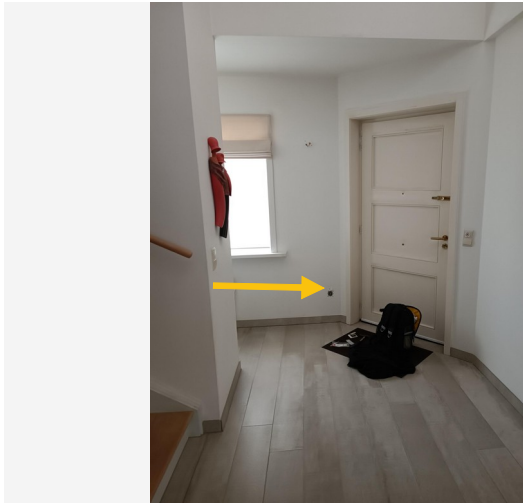
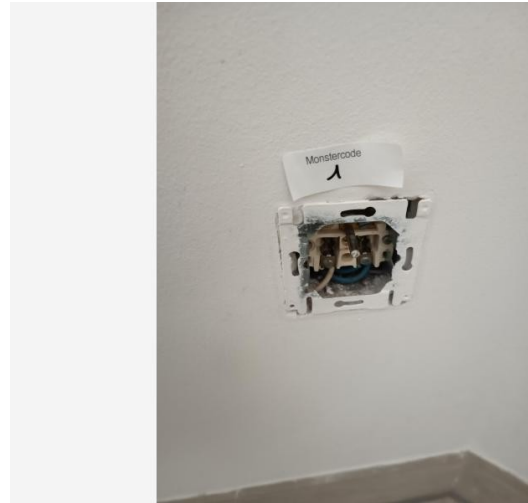
## Fiche 3: pleisterwerk binnenmuren

Geen asbest

| Beschrijving | pleisterwerk binnenmuren |
| Bindmiddel van materiaal | Gips - kalk |

| Gebondenheid op basis van bindmiddel | Niet-hechtgebonden |
| Hoeveelheid (oppervlakte - dikte - aantal) | <ul style="list-style-type: none"> <li>• 228,00 m<sup>2</sup> - 1,00 cm - 1 stuk</li> </ul> |
