# Asbestinventarisatetest

U.N.O.-Laan 143, 2620 Hemiksem

Attestnummer : 20230603-000095.000

Uitgegeven op : 03.06.2023

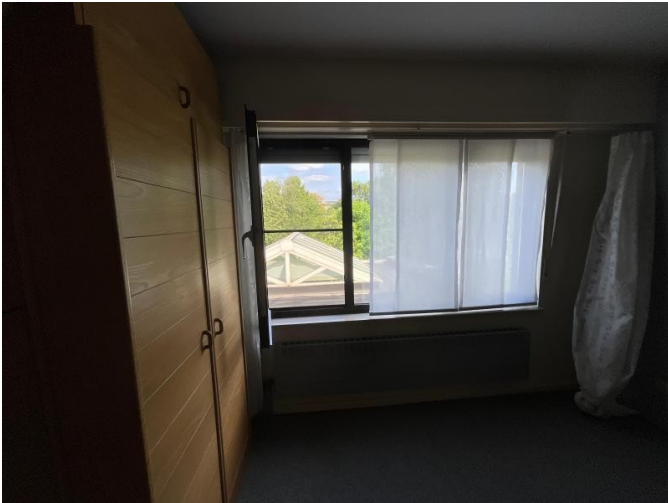
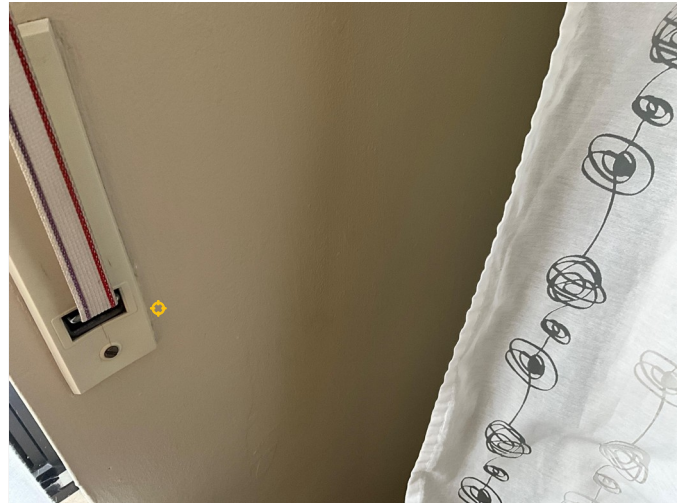
## Fiche 1: Pleisterwerken

Geen asbest

| # | Type | Referentie | Resultaat |
|---|---|---|---|
| 1.1 | Mengmonster | 1 | Geen asbest |

| Beschrijving | Pleisterwerken |

| Bindmiddel van materiaal | Gips - kalk |
| Hoeveelheid (oppervlakte - dikte - aantal) | <ul style="list-style-type: none"> <li>• 530,00 m<sup>2</sup> - 1,00 cm - 1 stuk</li> </ul> |

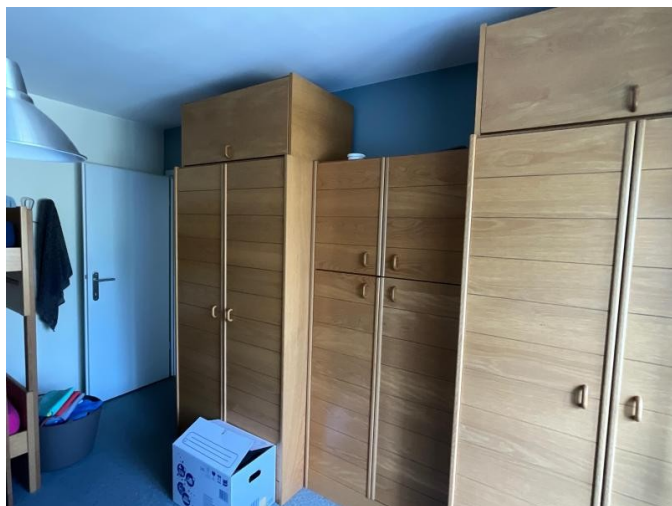
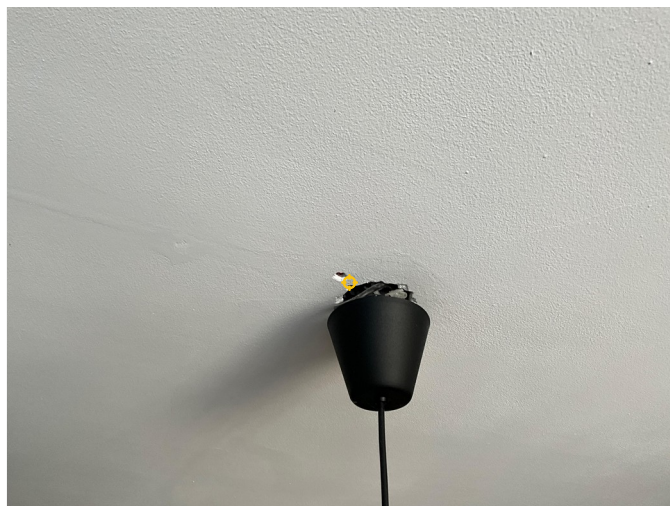
## Fiche 2: Plafond

Geen asbest

| # | Type | Referentie | Resultaat |
|---|---|---|---|
| 2.1 | Mengmonster | 2 | Geen asbest |

| Beschrijving | Plafond |

| <b>Bindmiddel van materiaal</b> | Gips - kalk |
| <b>Hoeveelheid (oppervlakte - dikte - aantal)</b> | <ul style="list-style-type: none"> <li>• 255,00 m<sup>2</sup> - 1,00 cm - 1 stuk</li> </ul> |

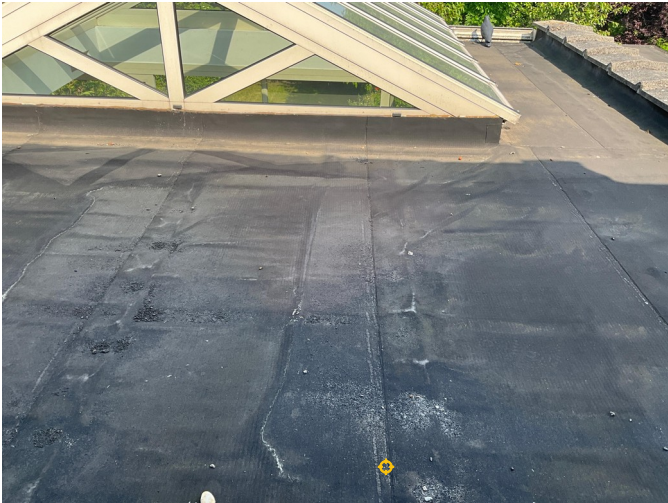
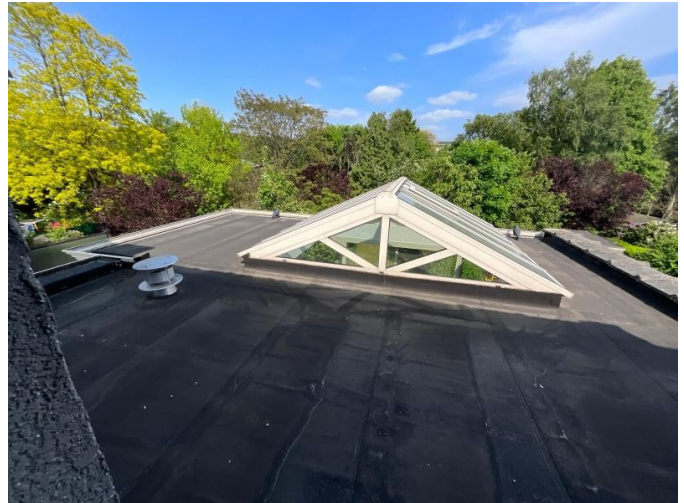
## Fiche 3: Plat dak

Geen asbest

| # | Type | Referentie | Resultaat |
|---|---|---|---|
| 3.1 | Puntmonster | 3 | Geen asbest |

| Beschrijving | Plat dak |
| Bindmiddel van materiaal | Bitumen (roofing, teer, asfalt) |

| Hoeveelheid (oppervlakte - aantal) | <ul style="list-style-type: none"> <li>• 55,00 m<sup>2</sup> - 1 stuk</li> </ul> |
