# Asbestinventarisatetest

Lange Lozanastraat 166/502, 2018 Antwerpen

Attestnummer : **20250602-000331.000**

**Asbestveilig** (maar mogelijk niet asbestvrij)

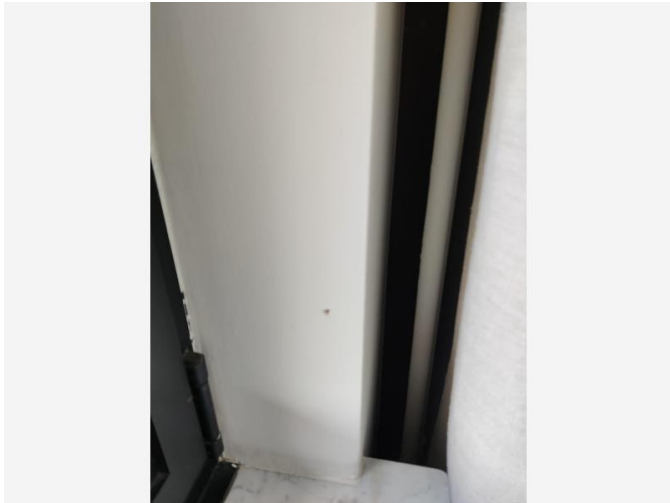
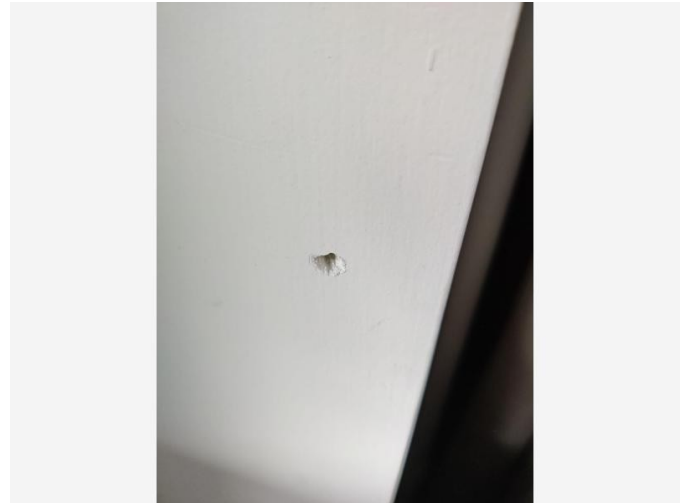
| Fiche 1: Pleisterwerk - Wand - Appartement..... | 11 |

Geen asbest

Overzichtsfoto

Detailfoto

| # | Type | Referentie | Resultaat |
|---|---|---|---|
| 1.1 | Mengmonster | MM01 | Geen asbest |

| Beschrijving | Pleisterwerk - Wand - Appartement |
| Bindmiddel van materiaal | Gips - kalk |
| Gebondenheid op basis van bindmiddel | Niet-hechtgebonden |
| Hoeveelheid (oppervlakte - dikte - aantal) | • 180,00 m <sup>2</sup> - 1,00 cm - 1 stuk |

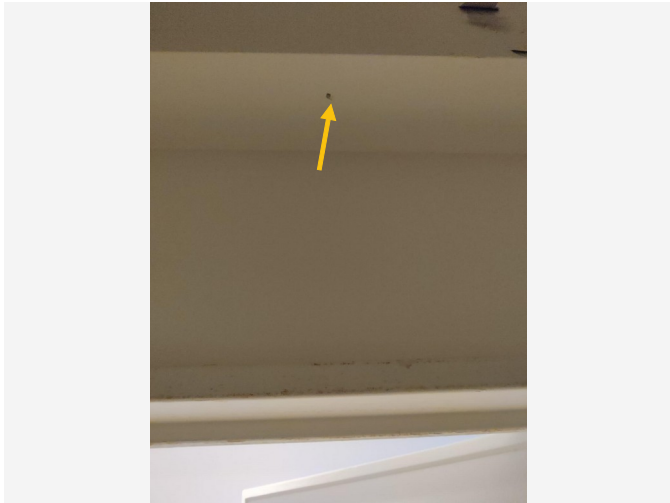
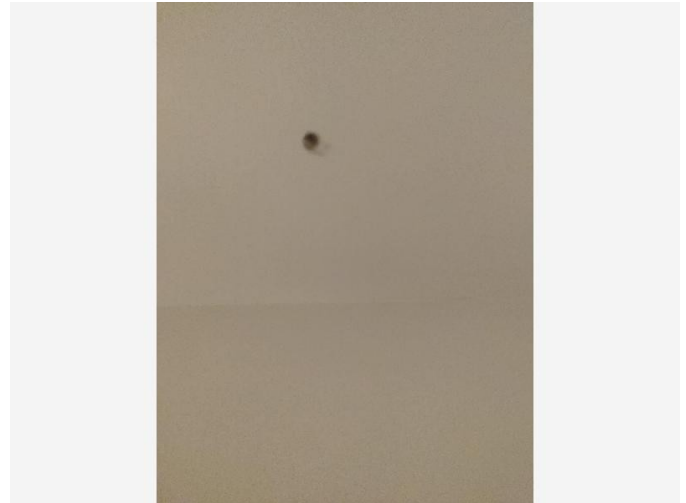
| Fiche 2: Pleisterwerk - Plafond - Appartement..... | 13 |

Overzichtsfoto

Detailfoto

Geen asbest

| # | Type | Referentie | Resultaat |
|---|---|---|---|
| 2.1 | Mengmonster | MM02 | Geen asbest |

| Beschrijving | Pleisterwerk - Plafond - Appartement |
| Bindmiddel van materiaal | Gips - kalk |
| Gebondenheid op basis van bindmiddel | Niet-hechtgebonden |
| Hoeveelheid (oppervlakte - dikte - aantal) | • 156,00 m <sup>2</sup> - 1,00 cm - 1 stuk |
