# Asbestinventarisatetest

Overijsesteenweg 28/002, 1560 Hoeilaart

Attestnummer : 20250829-000005.000

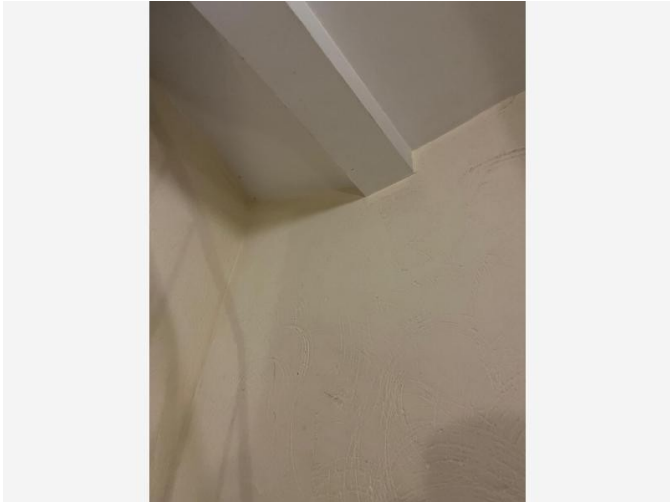
Vrije foto

Pleisterwerk alreeds getest en bevatte geen asbest
