# Asbestinventarisatetest

H. De Winterlei 35, 2930 Brasschaat

Attestnummer : 20230804-000077.000

Uitgegeven op : 04.08.2023

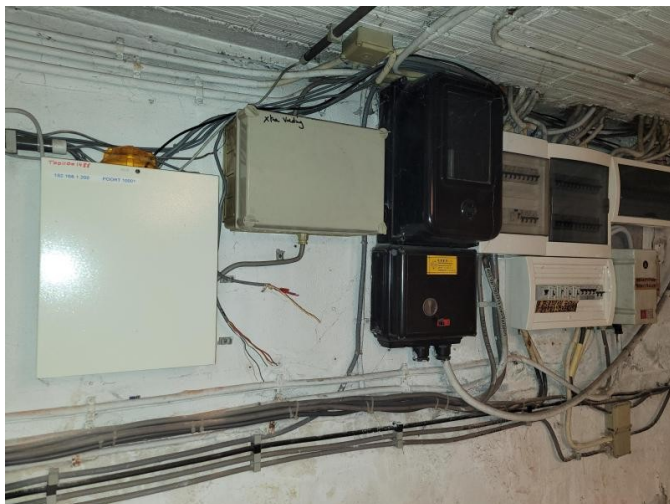
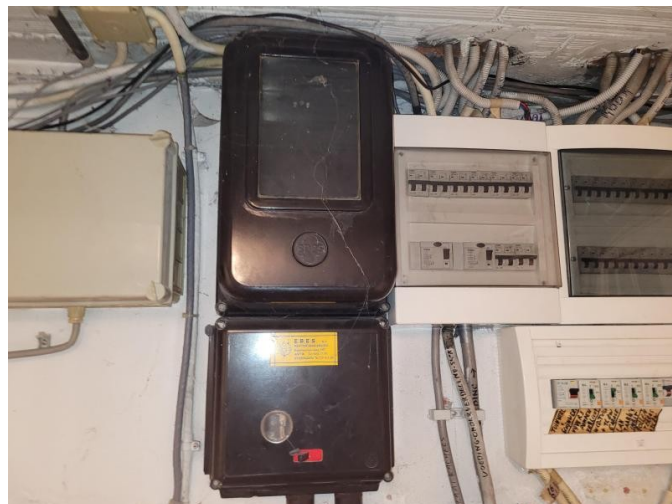
Overzichtsfoto

Detailfoto

Het asbestmateriaal valt onder de mijlpaal van 2040.

| Eindbeoordeling materiaalrisico | Zeer laag materiaalrisico en/of zeer lage kans op vezelvrijgave |

| Gebondenheid | Categorie 1: hechtgebonden in oorsprong |
| Asbestsoort (vezeltype) | Crocidoliet aanwezig |
| Toestand van het materiaal | Onbeschadigd, niet verweerd |

| Beschrijving | meter in bakeliet |
| Asbestmateriaal | Plaat, paneel, tablet - Type Bakeliet |
| Hoeveelheid (oppervlakte - dikte - aantal) | • 0,08 m <sup>2</sup> - 1,00 cm - 1 stuk |

- Zorg voor een veilig beheer. Vermijd het beschadigen van het asbestmateriaal. Controleer de toestand jaarlijks op wijzigingen.

- Eenvoudige handelingen: mag via doe-het-zelf of door werknemer(s) met opleidingsattest eenvoudige handelingen  
Gemakkelijk te verwijderen

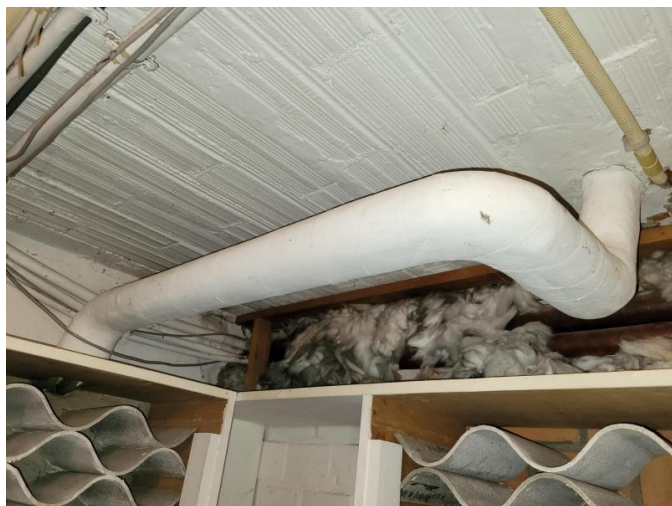
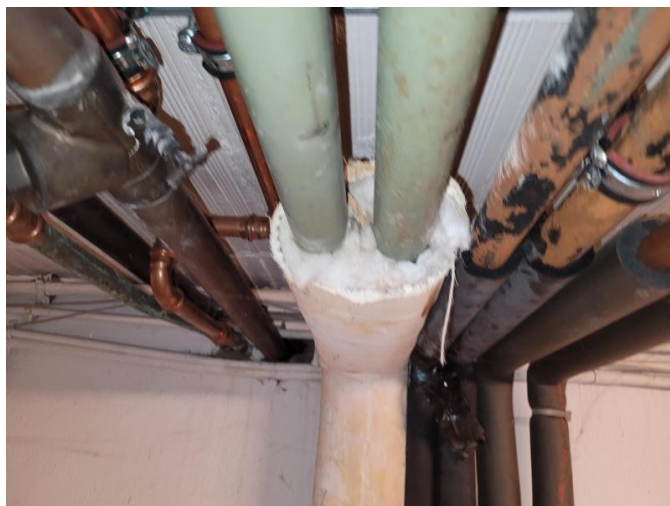
## Fiche 3: Gips rond buis kelder

Overzichtsfoto

Detailfoto

Geen asbest

| # | Type | Referentie | Resultaat |
|---|---|---|---|
| 3.1 | Puntmonster | Gips rond buis | Geen asbest |

| Beschrijving | Gips rond buis kelder |
| Primaire drager | Sanitaire infrastructuur en uitrusting (toe- en afvoer) |
