# Asbestinventarisat attest

Congresstraat 18/302, 2060 Antwerpen

Attestnummer : 20230517-000232.000

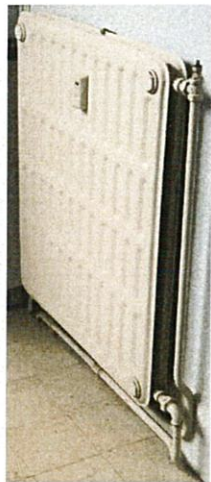
# Fiche 1: Gietijzeren radiator

| Eindbeoordeling materiaalarisico | Zeer laag materiaalarisico en/of zeer lage kans op vezelvrijgave |

| Gebondenheid | Categorie 1: hechtgebonden in oorsprong |
| Asbestsoort (vezeltype) | Crocidoliet aanwezig |
| Asbestconcentratie | Laag (< 50%) |
| Afschermingsgraad van het gehele materiaal | Niet stootvaste afscherming |
| Toestand van het materiaal | Onbeschadigd, niet verweerd |

| Beschrijving | Gietijzeren radiator |
| Asbestmateriaal | Pakking, dichting |
| Hoeveelheid (gewicht - aantal) | • 0,20 kg - 1 stuk |

| Opmerking | Tussen de verschillende gietijzeren elementen van de radiatoren kunnen asbestverdachte dichtingen zitten. |

Zorgvuldig beheren

- Zorg voor een veilig beheer. Vermijd het beschadigen van het asbestmateriaal. Controleer de toestand jaarlijks op wijzigingen.

- Eenvoudige handelingen: mag via doe-het-zelf of door werknemer(s) met opleidingsattest eenvoudige handelingen  
Deze toepassing kan met eenvoudige handelingen verwijderd worden door een doe-het-zelver of een professional die beschikt over het opleidingsattest 'Asbestverwijdering eenvoudige handelingen'. Bij het verwijderen moet steeds rekening worden gehouden met alle milieu- en veiligheidsvoorschriften.

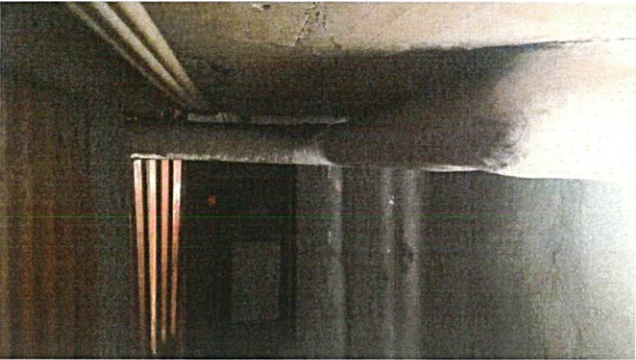
## Fiche 2: Leiding isolatie private kelder

Door de privatieve kelder lopen gemeenschappelijke leidingen met leidingisolatie. Deze zijn asbest-verdacht.

| Identificatiemethode | Redelijk vermoeden |

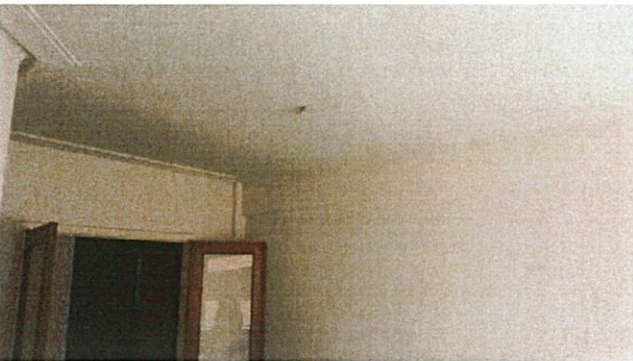
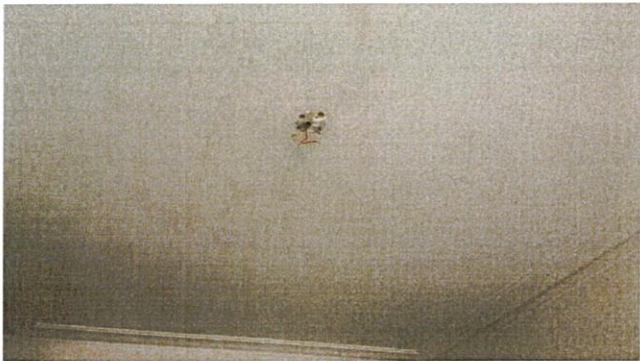
Geen asbest

| # | Type | Referentie | Resultaat |
|---|---|---|---|
| 5.1 | Mengmonster | Id 2 | Geen asbest |

| Beschrijving | Plafond woning |

| Hoeveelheid (oppervlakte - dikte - aantal) | • 82,00 m² - 1,00 cm - 1 stuk |
