# Asbestinventarisatetest

Poederleese weg 64, 2275 Lille

Attestnummer : 20250511-000055.000

## Zone 1: Hoofdgebouw

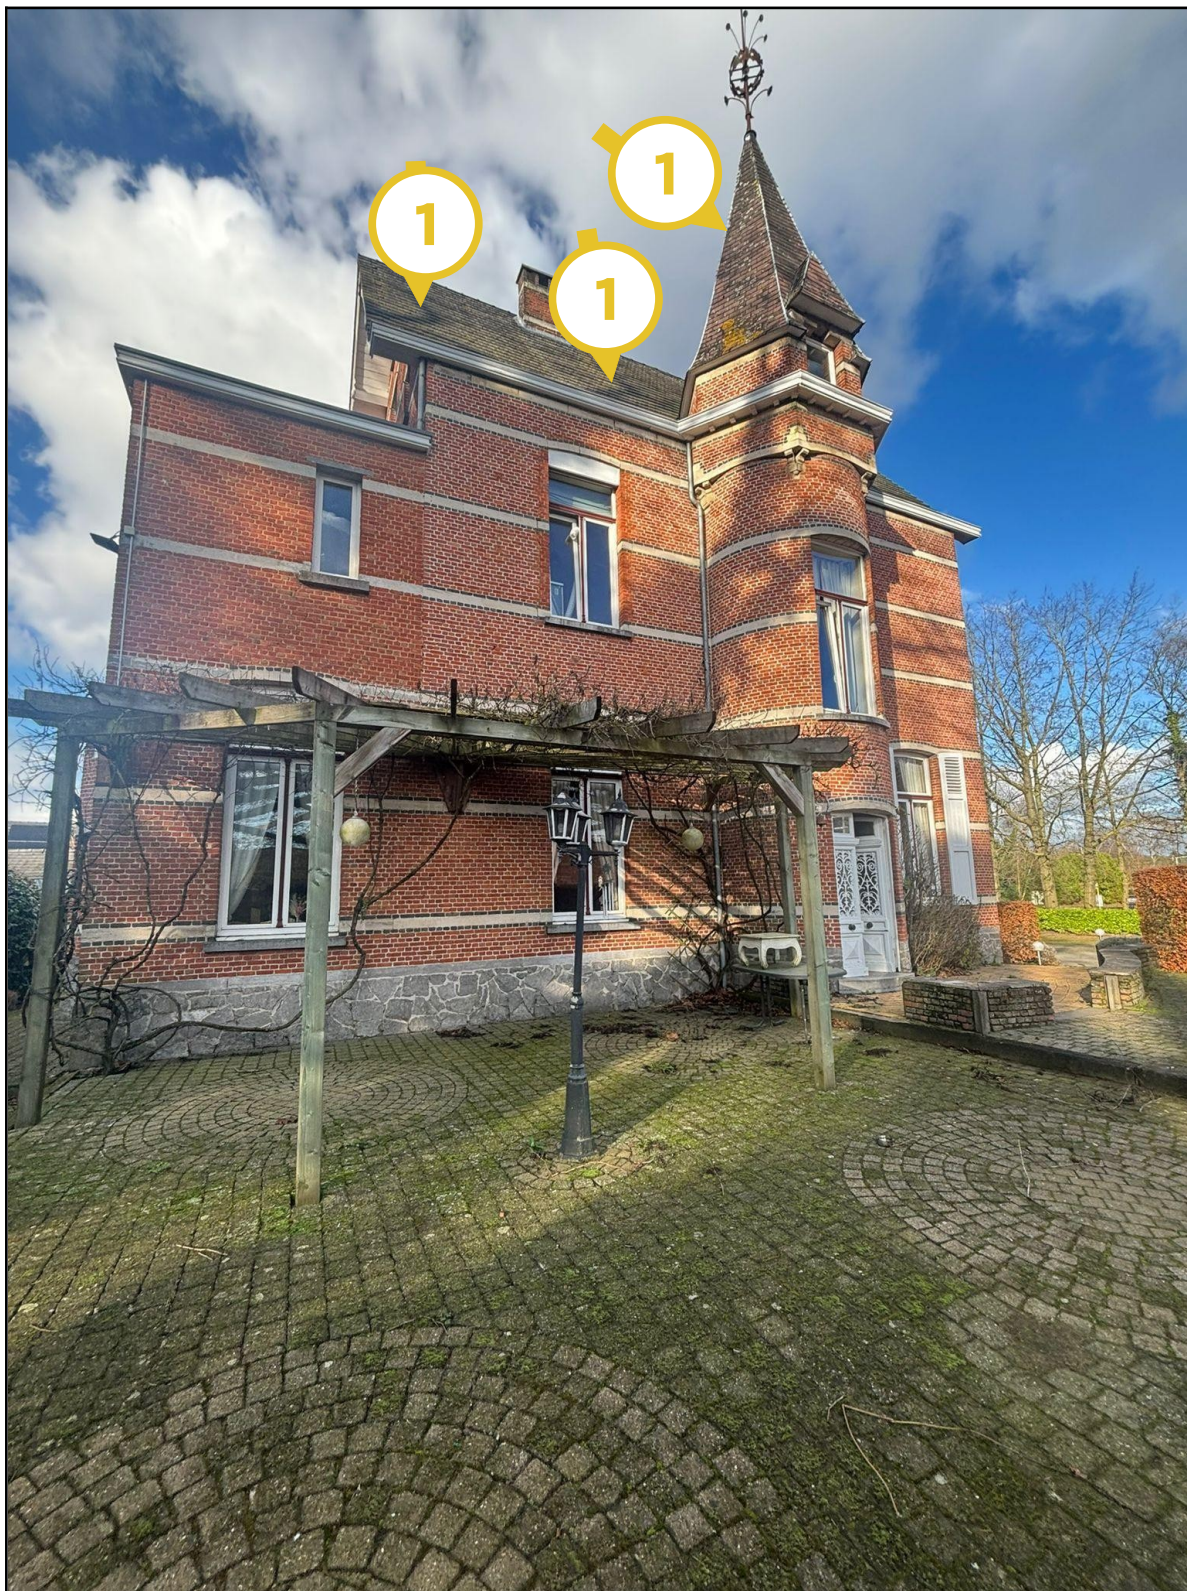
## Plan 1.5: Dak

| 1. Woning - Leien - Dak | Asbestmateriaal | Zorgvuldig beheren |

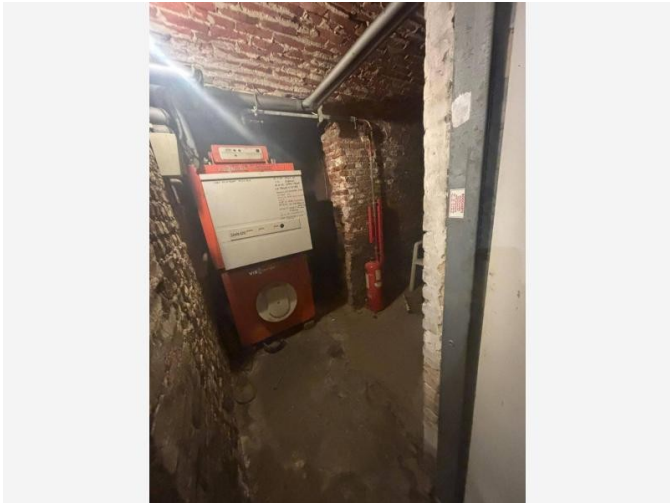
Vrije foto

Er kunnen zich asbestmaterialen bevinden in de machine zoals asbestpakkingen en isolaties.

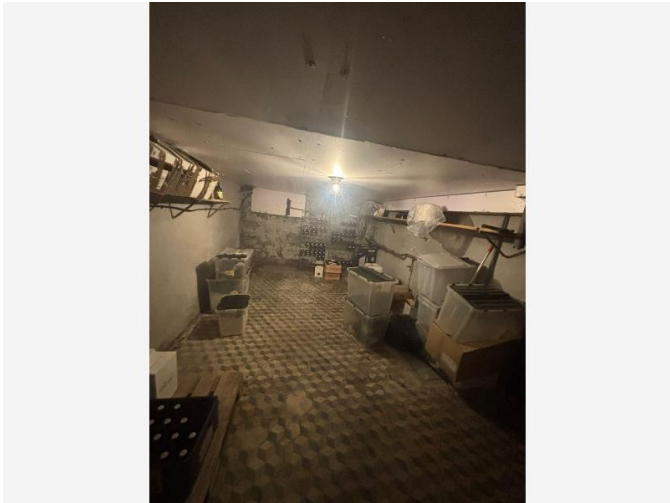
Vrije foto

Er kunnen zich Asbestverdachte lijmlagen bevinden onder de tegels in de kelder.

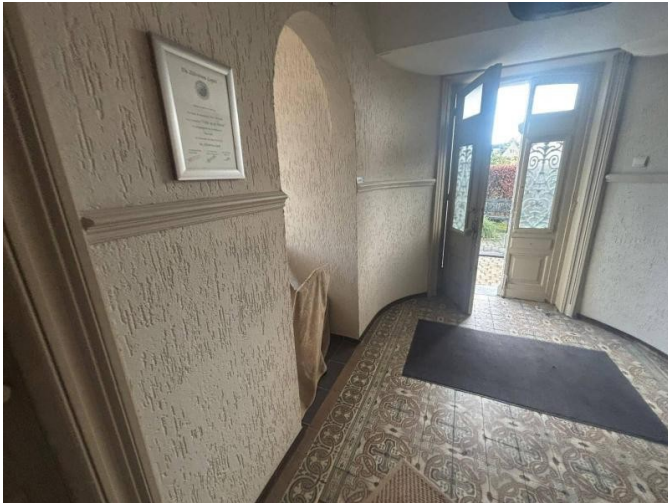
Vrije foto

Lijm onder tegels kan asbest bevatten.

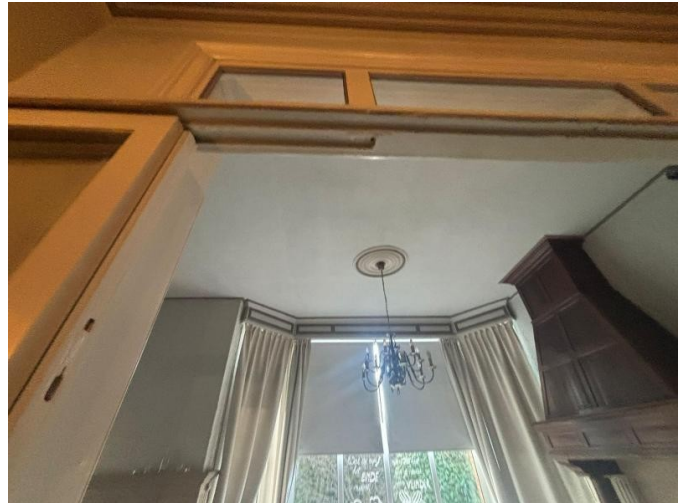
Overzichtsfoto

Detailfoto

Geen asbest

| # | Type | Referentie | Resultaat |
|---|---|---|---|
| 6.1 | Mengmonster | mm02 | Geen asbest |

| Beschrijving | Woning - Pleisterwerk - Plafond |

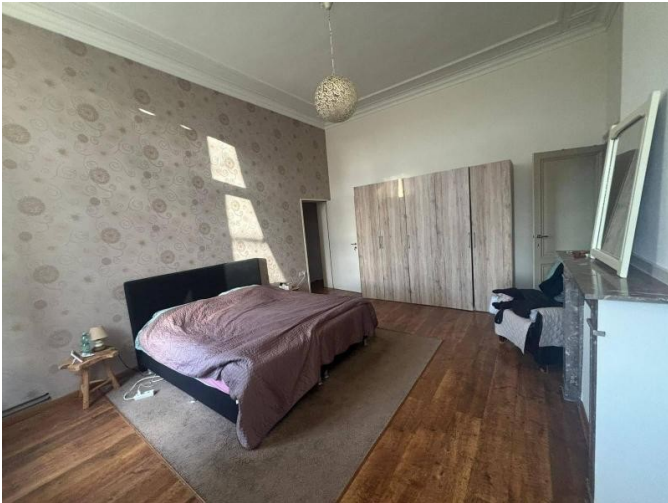
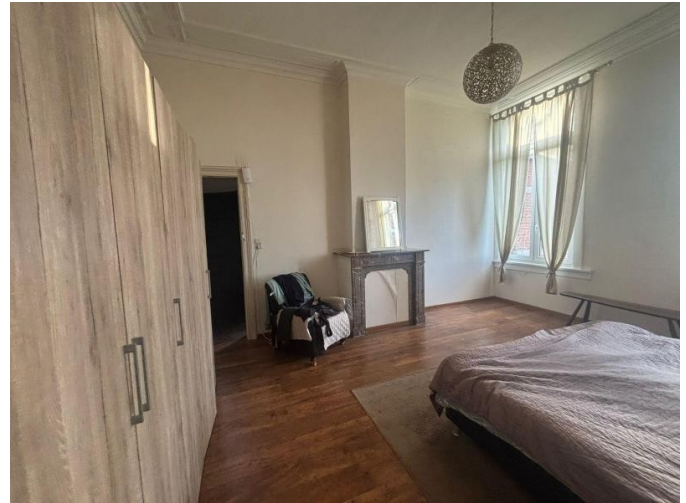
Overzichtsfoto

Detailfoto

Geen asbest

| # | Type | Referentie | Resultaat |
|---|---|---|---|
| 7.1 | Mengmonster | mm01 | Geen asbest |

| Beschrijving | Woning - Pleisterwerk - Muur |
