## Rapport de contrôle d'installations électriques à basse et à très basse tension

**RÉF. 122/2025/116469/D01:1**

**DATE DU CONTRÔLE** 08/09/2025 (11:15 - 12:15) **AGENT VISITEUR** Mohamed Izmar  
**ADRESSE DU CONTRÔLE** Avenue de la Charmille 10 (étage 02) - 1200 Woluwe-Saint-Lambert **TYPE DE CONTRÔLE** Visite de contrôle vente ancienne installation (8.4.2.)

| Type de locaux | Unité d'habitation (appartement) |

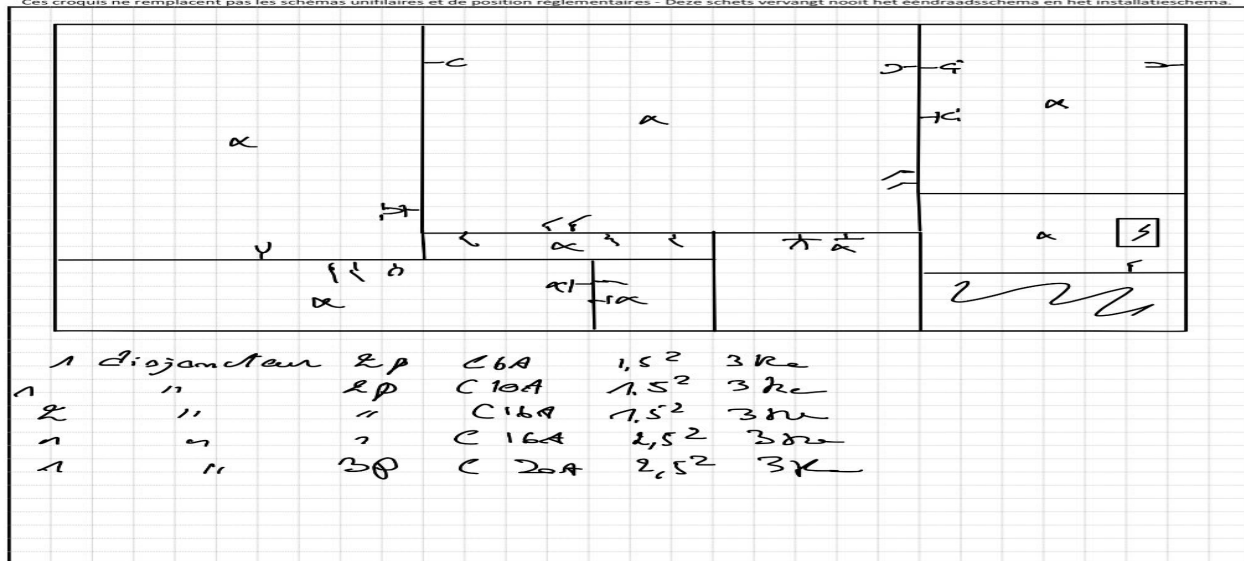
### Croquis de position élémentaire et descriptif sommaire des tableaux Schets elektrische installatie en beschrijvende opsomming elektriciteitsborden

sur base de ce qui est visible et accessible lors du contrôle  
Note : ces croquis ne remplacent pas les schémas unifilaires et de position réglementaires

Ces croquis ne remplacent pas les schémas unifilaires et de position réglementaires - Deze schets vervangt nooit het ééndraadsschema en het installatieschema.
