Register nr: 65397/1 Zegel nr: 51032  
 ADRES INSTALLATIE: Schoolstraat 25  
2300 Herentals  
 EIGENAAR (Naam - Voornaam):  
 Adres:  
 OPDRACHTGEVER: Electre Service Montens  
 Adres: Koninkstraat 15 - 2312 Herentals  
 INSTALLATEUR: Ielen  
 Adres: Ielen  
 BTW of IK:

## ONDERZOEK VAN EEN ELEKTRISCHE LAAGSPANNINGSINSTALLATIE GEVOED DOOR HET LS-VERDEELNET

BESCHRIJVING: zie schema's in bijlage

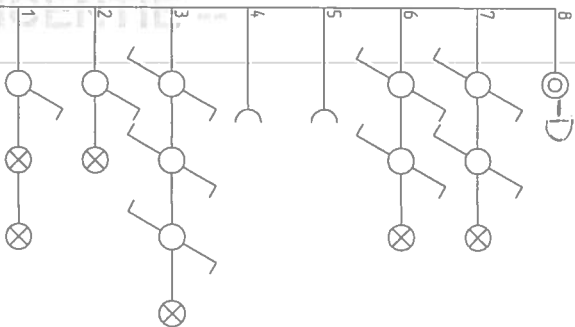
Licht+stopk. Living kelder trap slaapk.

2P  
16A

E  
vob 1.5mm

Bureau, berging, wc, hal

Dampkap, oven, stopk. buiten

E  
vob 2.5mm

stopk. keuken+lamp, stopk. bureau

stopk. keuken, ijskast

2P40A300mA

vob 10mm

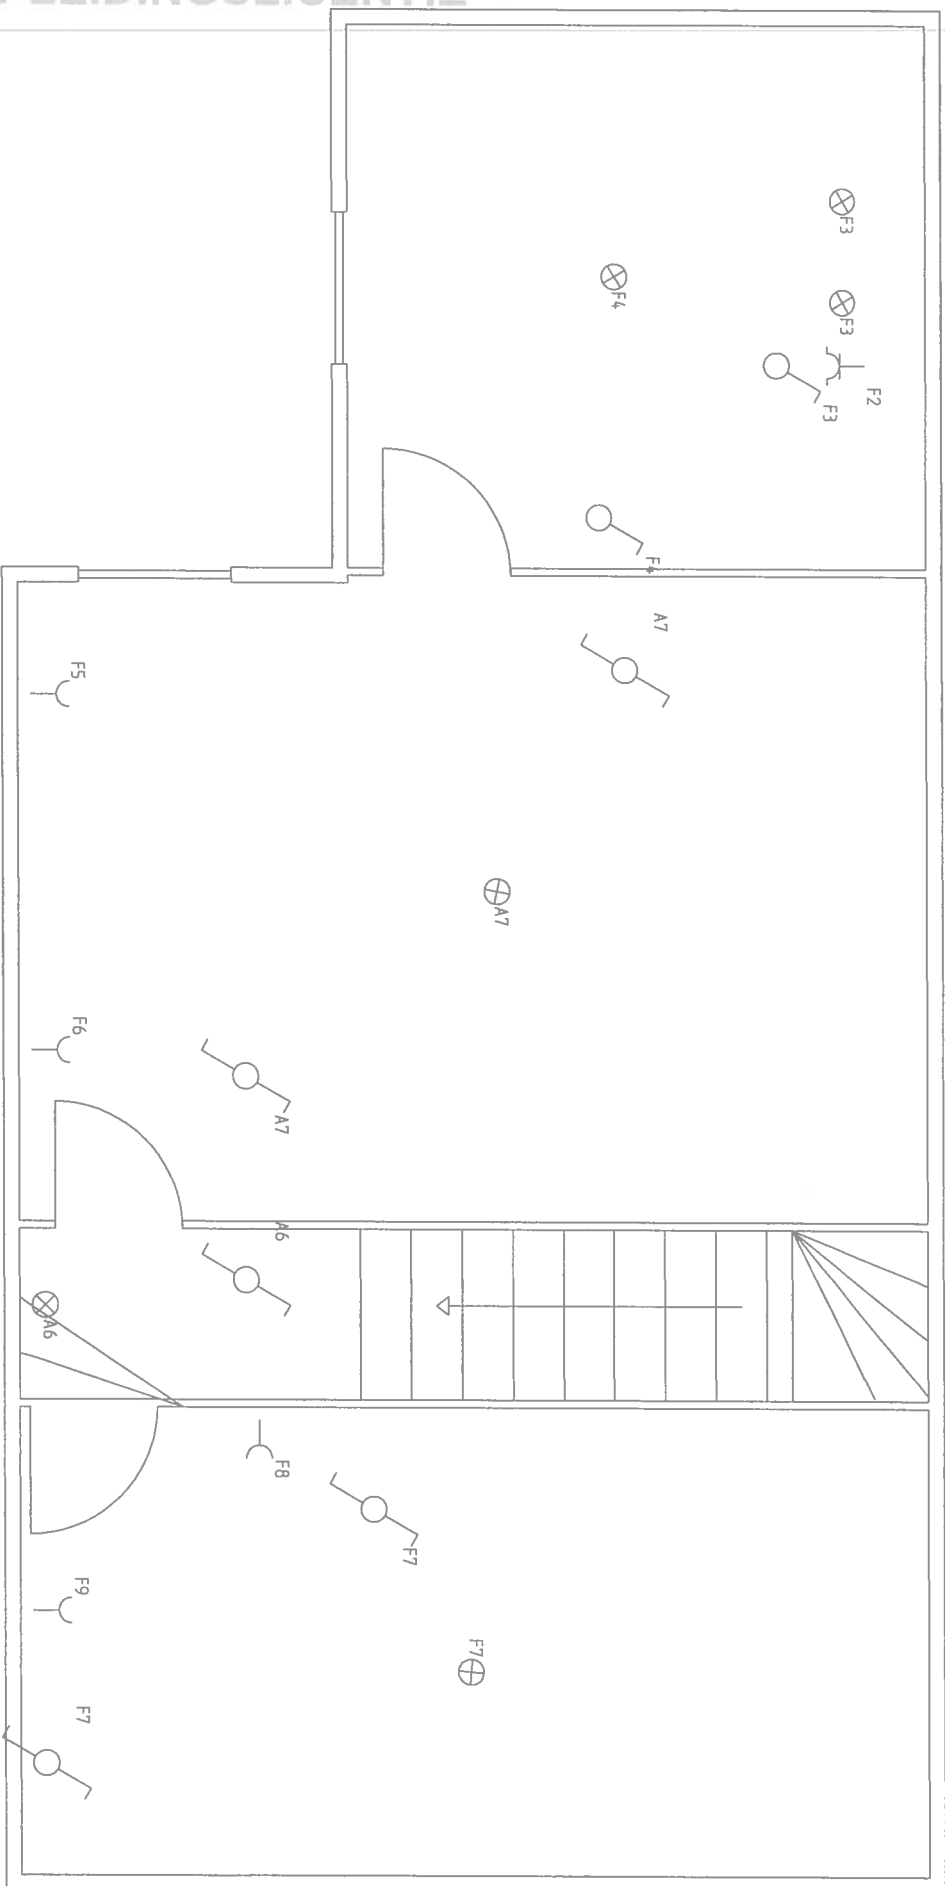
| Toepassingsgebied | | Taal / ovl / k / l / g | | Opmerking | | School | Gewicht |
|---|--|---|--|---|--|---|---|
| | | | | | | SITUATIESCHEMA | |

| Toepassingsgebied | | Taal / ovl / k / l / g | | Opmerking | | School | Gewicht |
|---|--|---|--|---|--|---|---|
| VERDIEPING | | | | | | | |

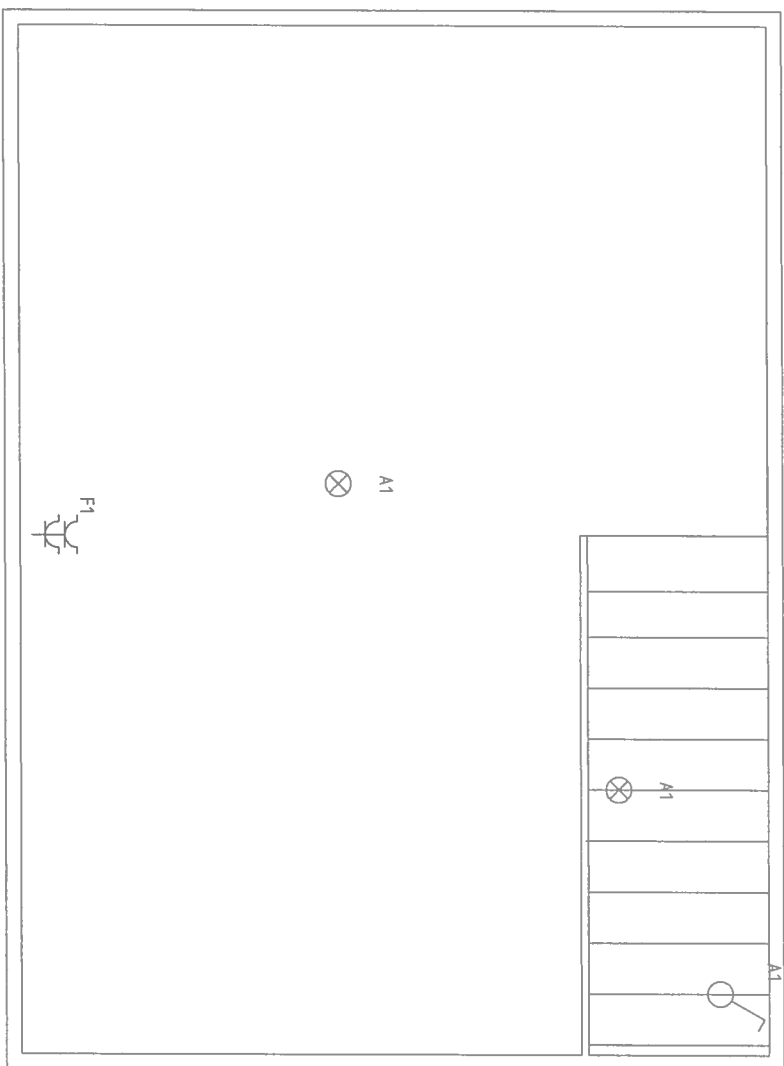
| | | | | Titel | | SITUATIESCHEMA | |

| KELDER | | | | | | Project: Herentals | |
