# Asbestinventarisatetest

Lange Lobroekstraat 169/201, 2060 Antwerpen

Attestnummer : **20250128-000329.000**

Uitgegeven op : **28.01.2025**

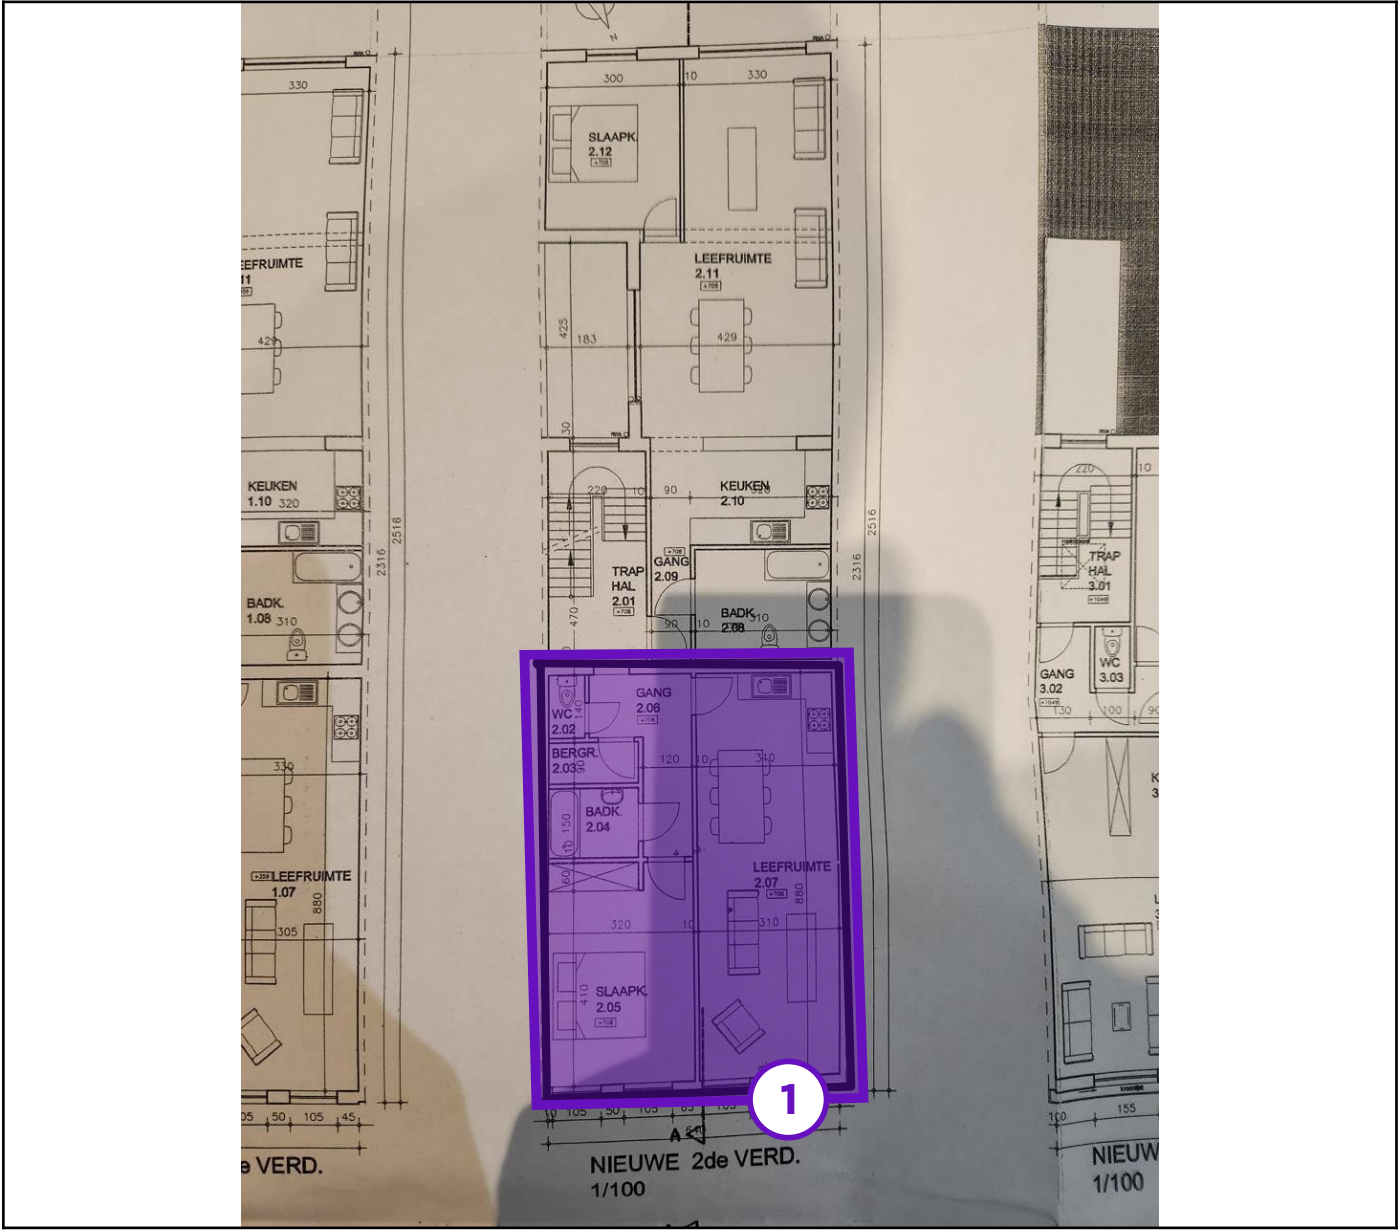
# Plan 1.1: Appartement - 201

| Beschrijving | Type | Actie |
|---|---|---|
| 1. Totaal renovatie | Advies | - |

- Het gebouw onderging een totaalrenovatie na het risicojaar 2001, gestaafd door bijhorende bewijsstukken. De bouwvergunning dateert van het jaar 2008.

- Foto's tonen aan dat de muren & plafonds werden gestript tot op de blote steen, waardoor er niet werd overgegaan tot staalname van het aanwezige bezettingswerk. De oude vloerbedekking werd ook volledig verwijderd tot op de betonnen ondervloer.

Staalname volgens het inspectieprotocol van het bezettingswerk verloopt steekproefgewijs, waarbij in dit geval hoogstens twee locaties willekeurig bemonsterd zouden worden. Vanwege de stripping van het oude bezettingswerk werd er besloten niet over te gaan tot staalname. Het oude bezettingswerk werd volledig weggekapt tijdens de verbouwingswerken.
