# Asbestinventarisatetest

Apostoliekenstraat 3, 2300 Turnhout

Attestnummer : 20241002-000306.000

**Asbestveilig (maar niet asbestvrij)**

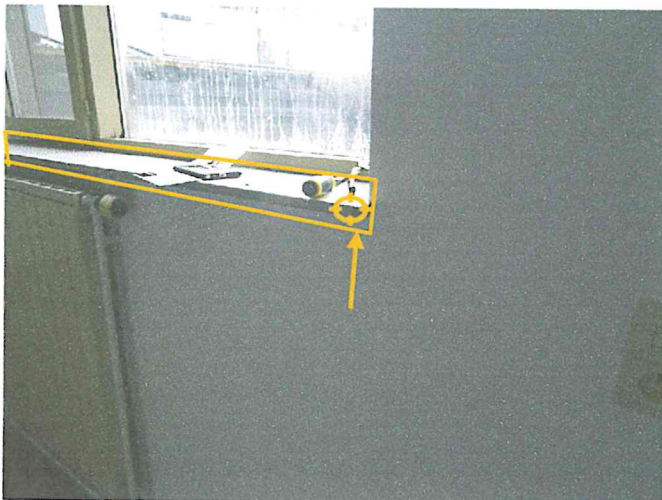
| Fiche 1: Vensterbank type massal ..... | 11 |

Overzichtsfoto

Detailfoto

| Eindbeoordeling materiaalsrisico | Laag materiaalsrisico en/of verlaagde kans op vezelvrijgave |

| Gebondenheid | Categorie 1: hechtgebonden in oorsprong |
| Asbestsoort (vezeltype) | Alleen chrysotiel |
| Asbestconcentratie | Laag (< 50%) |
| Afschermingsgraad van het gehele materiaal | Geheel of deels (ook) vrij aan de binnenlucht |
| Toestand van het materiaal | Licht beschadigd, licht verweerd. Intact calciumsilicaatmateriaal of categorie III 'gebondenheid' |

| # | Type | Referentie | Resultaat |
|---|---|---|---|
| 1.1 | Puntmonster | 2 | Chrysotiel |

| Beschrijving | Vensterbank type massal |
| Asbestmateriaal | Plaat, paneel, tablet - Type Massal |
| Bindmiddel van asbestmateriaal | Cement |

Het asbestmateriaal valt onder de mijlpaal van 2040.

Zorgvuldig beheren

- Zorg voor een veilig beheer. Vermijd het beschadigen van het asbestmateriaal. Controleer de toestand jaarlijks op wijzigingen.

- Eenvoudige handelingen: mag via doe-het-zelf of door werknemer(s) met opleidingsattest eenvoudige handelingen  
Deze toepassing kan door een aannemer die over een opleidingsattest eenvoudige handelingen beschikt of door een particulier (doe-het-zelf), verwijderd worden indien er geen verhoogd risico op vrijgave van asbestvezels (max. concentratie 0,01 vezels/cm<sup>3</sup> - CODEX Art. VI.3-54) ontstaat en de toepassing voorafgaand wordt gefixeerd/bevochtigd; de individuele elementen zonder machinale werktuigen en zonder breken of gooien een voor een losgemaakt worden; en ten slotte in gesloten verpakking weggevoerd worden naar een erkend afvalpunt (recyclagepark).

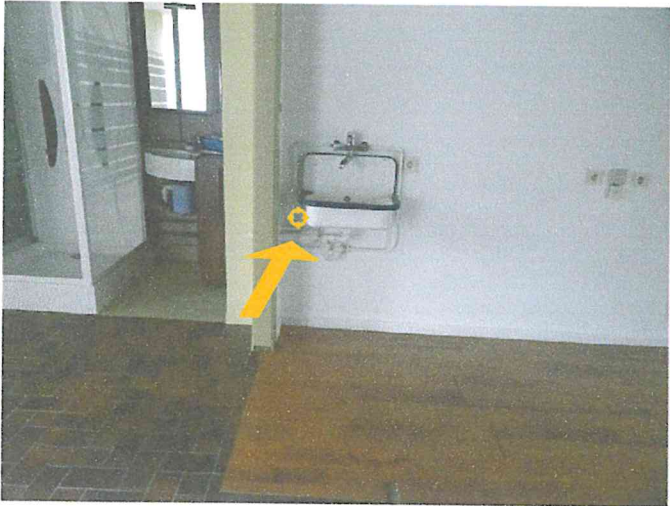
Fiche 2: \*\*\*Pleisterwerk wanden

Overzichtsfoto

Detailfoto

Geen asbest

| # | Type | Referentie | Resultaat |
|---|---|---|---|
| 2.1 | Mengmonster | 1 | Geen asbest |

| Beschrijving | ***Pleisterwerk wanden |
| Bindmiddel van materiaal | Gips - kalk |
| Opmerking | <p>De hoeveelheid is een schatting en kan afwijken van de werkelijke toestand. Waar mogelijk, wordt staalname uitgevoerd conform het inspectieprotocol: in een droge ruimte zoals een slaapkamer, in een natte ruimte zoals een keuken of badkamer, in een traphal en in een stookruimte..</p> <p>IN dit geval is er in de stookruimte, GEEN pleister aanwezig.</p> <p>In dit geval is er ook geen pleister aanwezig aan de plafonds. Deze zijn van hout of gyproc.</p> |
