### Rapport de contrôle d'installations électriques à basse et à très basse tension

RÉF. 122/2025/114687/D01:1

DATE DU CONTRÔLE ADRESSE DU CONTRÔLE 09/09/2025 (09:00 - 10:00) AGENT VISITEUR
Chemin des Deux Maisons 20-22 (étage 01) - 1200 Woluwe-Saint-Lambert

Chemin des Deux Maisons 20-22 TYPE DE CONTRÔLE Visite de contrôle vente ancienne installation (8.4.2.)

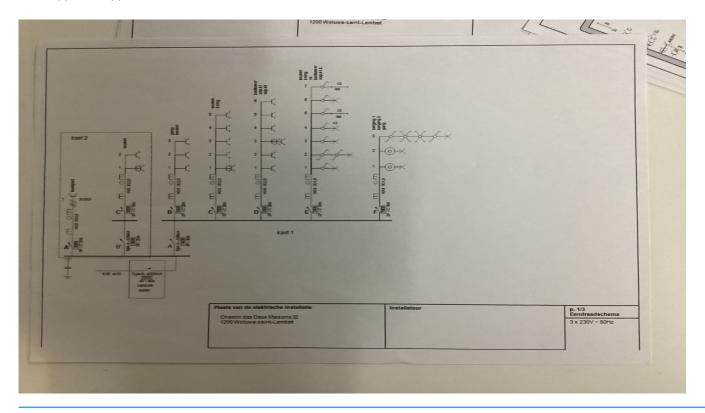
Schéma(s) unifilaire(s) de l'installation

- Les schémas unifilaires et plans de position ne correspondent pas à la réalité. 3.1.2.;6.4.6.;6.5.7.;9.1.2.
- Les schémas unifilaires et plans de position ne sont pas conformes. 3.1.2.;6.4.6.;6.5.7.;9.1.2.
