# Asbestinventarisatetest

Ernest Pitonlaan 4/0302, 3400 Landen

Attestnummer : **20250926-000046.000**

Uitgegeven op : **26.09.2025**

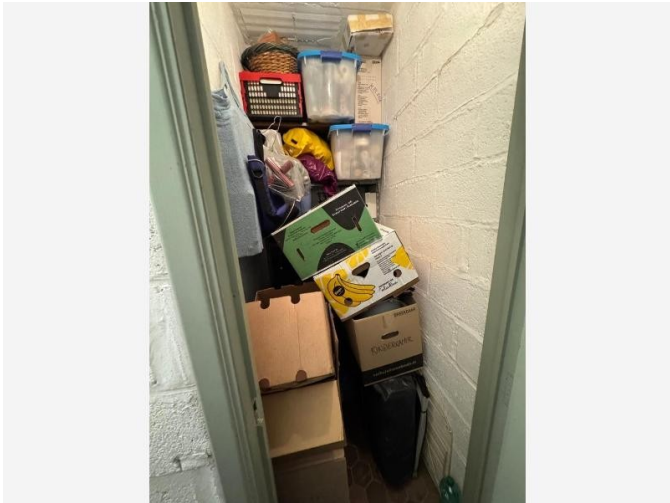
## Fiche 1: Geen asbest in/aan kelderberging

Vrije foto

Op deze locatie werd er geen asbest aangetroffen.

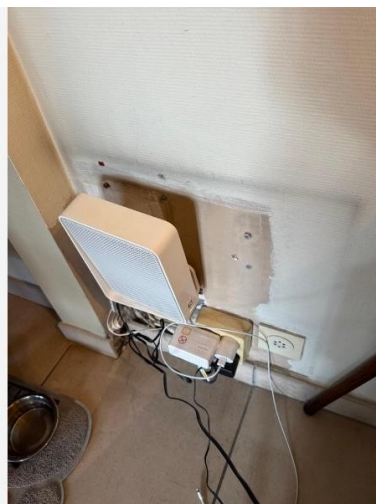
## Fiche 2: Pleisterwerk muren

Overzichtsfoto

Detailfoto

Geen asbest

| # | Type | Referentie | Resultaat |
|---|---|---|---|
| 2.1 | Mengmonster | 1 | Geen asbest |

| Beschrijving | Pleisterwerk muren |
| Bindmiddel van materiaal | Gips - kalk |
| Gebondenheid op basis van bindmiddel | Niet-hechtgebonden |
| Hoeveelheid (oppervlakte - dikte - aantal) | • 150,00 m <sup>2</sup> - 1,00 cm - 1 stuk |
