# Asbestinventarisatetest

Hees 93, 3920 Lommel  
Gemeenschappelijke delen

Attestnummer : 20250826-000267.000

**Niet-asbestveilig**

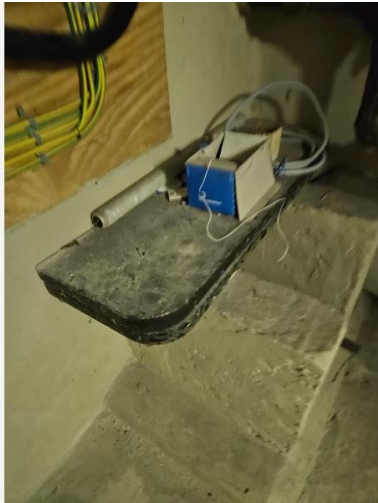
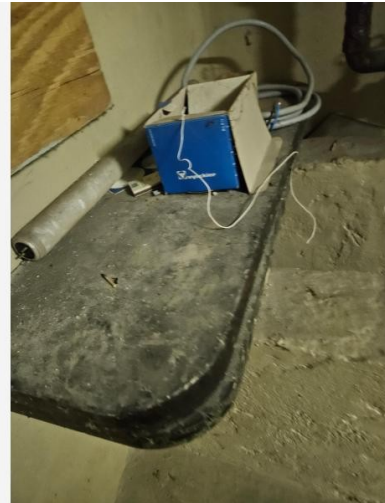
Het asbestmateriaal valt onder de mijlpaal van 2040.

**Dringend verwijderen**

| Beschrijving | vensterbanken/traptredes kelder |
| Asbestmaterialen | <ul style="list-style-type: none"><li>• Plaat, paneel, tablet - Type Massal</li></ul> |
| Bindmiddel van asbestmateriaal | Cement |
| Hoeveelheid (gewicht - aantal) | <ul style="list-style-type: none"><li>• 5,00 kg - 1 stuk</li></ul> |
| Opmerking | betreft de traptreden/vensterbank aanwezig in de kelder. |

- Verwijder het asbestafval.
- Voer bijkomende staalname(s) uit.

- Eenvoudige handelingen: mag via doe-het-zelf of door werknemer(s) met opleidingsattest eenvoudige handelingen  
Deze toepassing mag door een doe-het-zelfer verwijderd worden of een werknemer met opleidingsattest eenvoudige handelingen vermits men zich aan de richtlijnen van OVAM houdt meer informatie welke partij welke toepassing mag verwijderen en hoe u toepassingen dient te verwijderen als ook hoe u zich dient te beschermen wanneer u deze toepassingen zelf wenst te verwijderen. Kan u terugvinden via volgende linken: <https://ovam.vlaanderen.be/wie-mag-wat-verwijderen>. En <https://ovam.vlaanderen.be/voorzorgsmaatregelen-bij-asbestverwijdering>

- Wegwerp overall type 5 of 6
- FFP3 stofmasker
- Wegwerphandschoenen
- Veiligheidsschoenen
- Bij voorkeur ook een veiligheidsbril

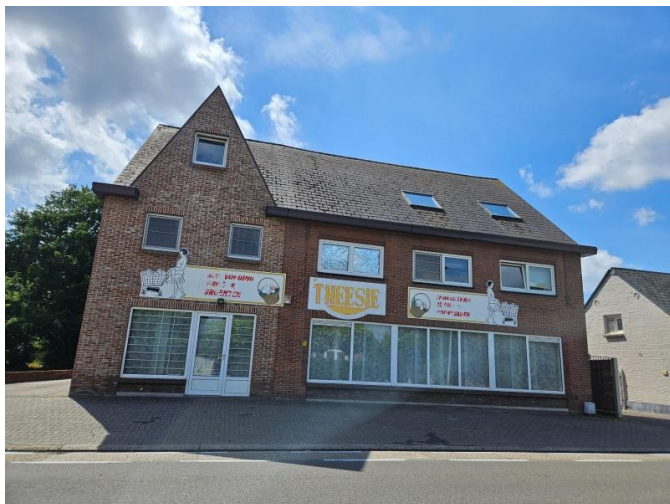
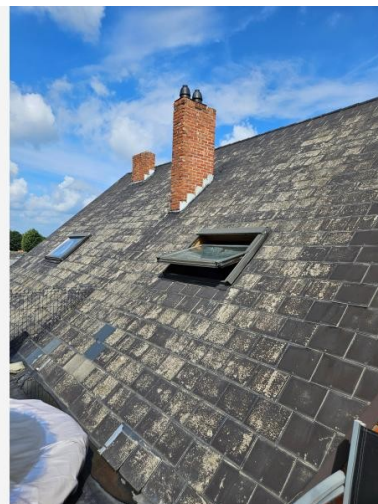
Het asbestmateriaal valt onder de mijlpaal van 2034.

Verwijderen

| Eindbeoordeling materiaalisico | Laag materiaalisico en/of verlaagde kans op vezelvrijgave |

| Asbestsoort (vezeltype) | Crocidoliet aanwezig |
| Asbestconcentratie | Laag (< 50%) |
| Toestand van het materiaal | Licht beschadigd, licht verweerd. Intact calciumsilicaatmateriaal of categorie III 'gebondenheid' |

- Zorg voor een veilig beheer. Vermijd het beschadigen van het asbestmateriaal. Controleer de toestand jaarlijks op wijzigingen.
- Hemelwater dat afspoelt van asbestcement daken of gevels kan asbestdeeltjes bevatten. Gebruik het enkel voor gesloten circuits (bv. spoelen toiletten). Reinig na het vervangen van het dak of de gevel de dakgoten en regenwaterput of -ton om asbesthoudend sediment of slib te verwijderen
- Voer bijkomende staalname(s) uit.

- Eenvoudige handelingen: mag via doe-het-zelf of door werknemer(s) met opleidingsattest eenvoudige handelingen  
Deze toepassing mag door een doe-het-zelfer verwijderd worden of een werknemer met opleidingsattest eenvoudige handelingen vermits men zich aan de richtlijnen van OVAM houdt meer informatie welke partij welke toepassing mag verwijderen en hoe u toepassingen dient te verwijderen als ook hoe u zich dient te beschermen wanneer u deze toepassingen zelf wenst te verwijderen. Kan u terugvinden via volgende linken: <https://ovam.vlaanderen.be/wie-mag-wat-verwijderen>. En <https://ovam.vlaanderen.be/voorzorgsmaatregelen-bij-asbestverwijdering>

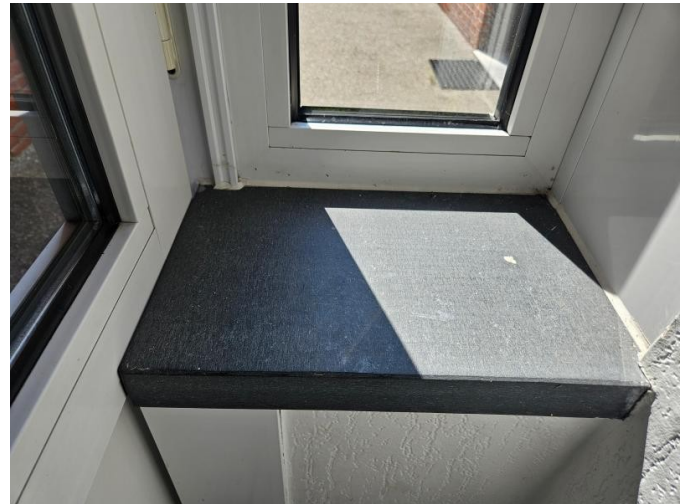
## Fiche 3: vensterbanken binnenzijde gemeenschappelijke trappenhall

Asbestmateriaal

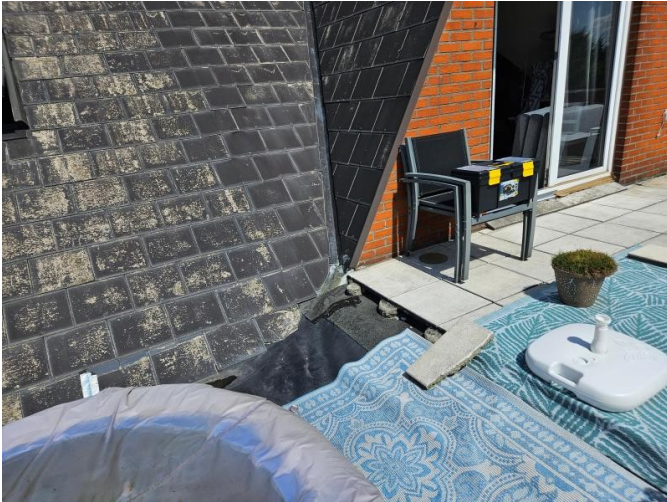
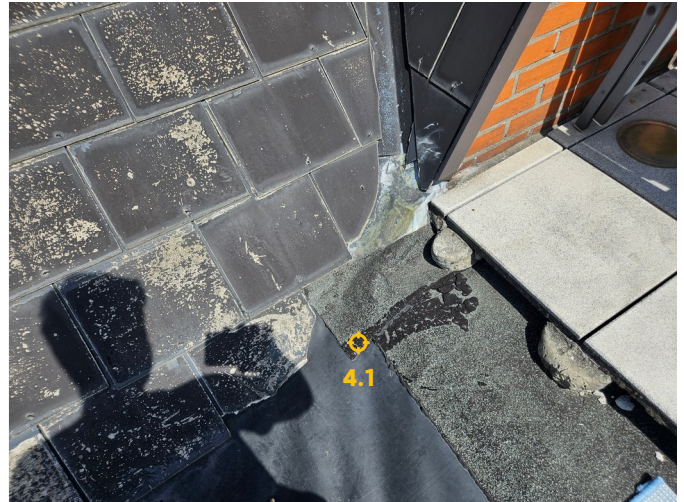
## Fiche 4: roofing platdak terrassen + stukjes platdak garage

Asbestmateriaal

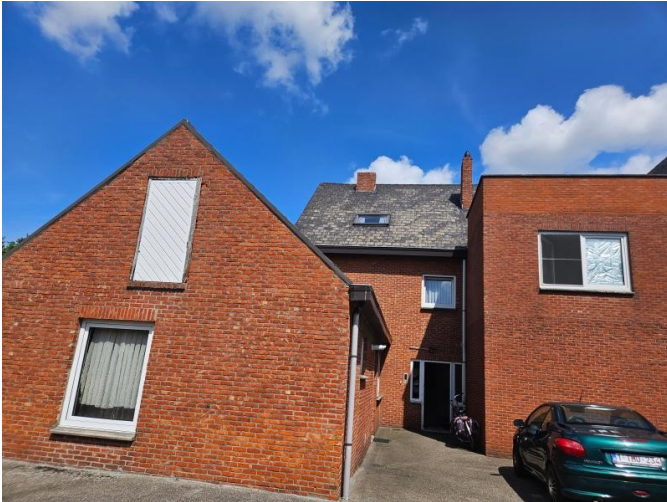
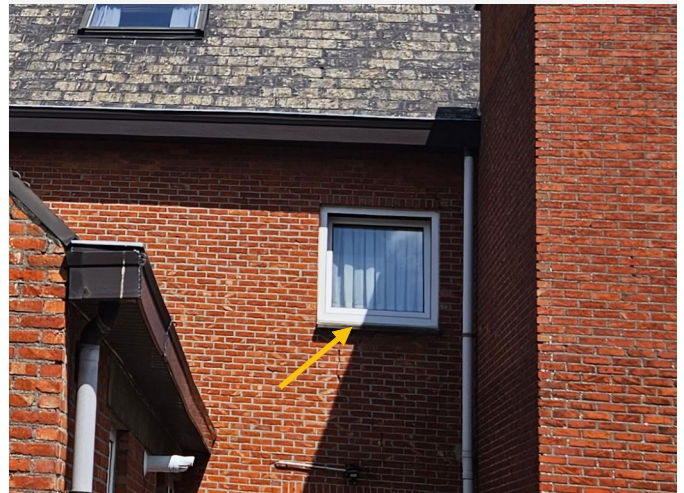
# Fiche 9: vensterbank buiten zijde gemeenschappelijke traphal

Asbestmateriaal

| Opmerking | betreft de vensterbank aan de buitenzijde van de gemeenschappelijke traphal. |

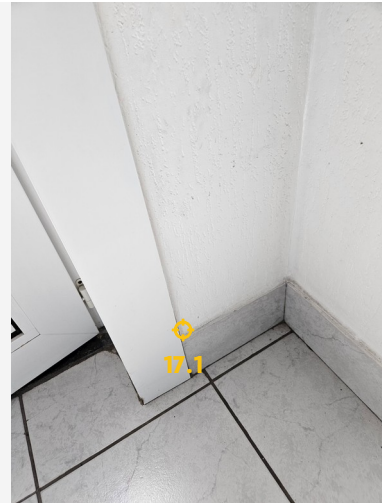
## Fiche 17: bepleistering wanden traphal

Geen asbest

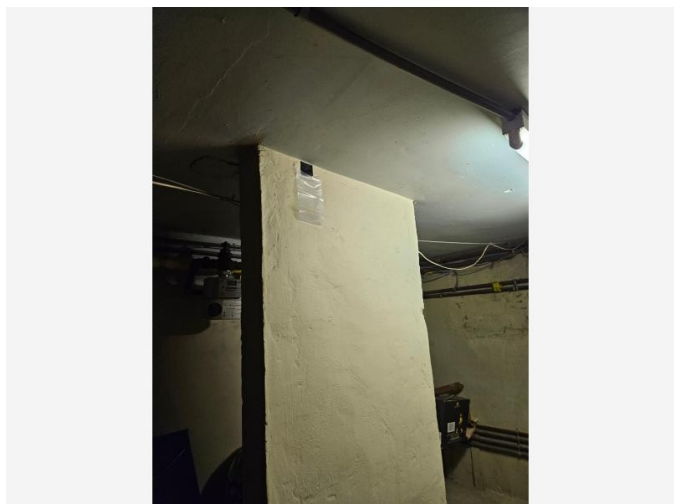
## Fiche 18: bepleistering plafond kelder

Geen asbest

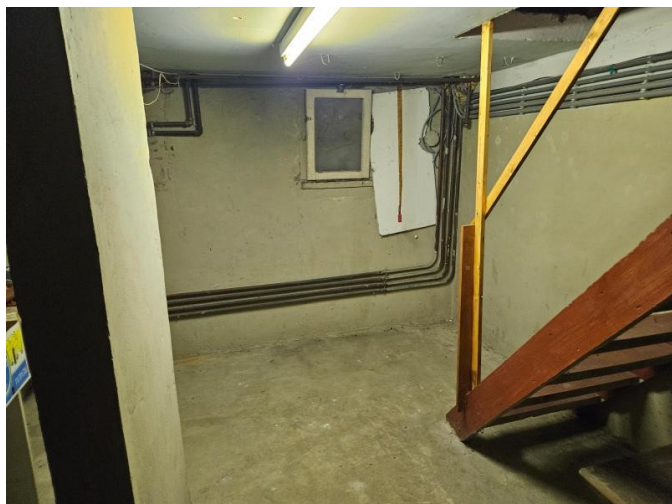
## Fiche 19: beton wanden kelder

Geen asbest
