# Asbestinventarisatetest

Hees 91, 3920 Lommel

Attestnummer : 20250826-000264.000

Uitgegeven op : 26.08.2025

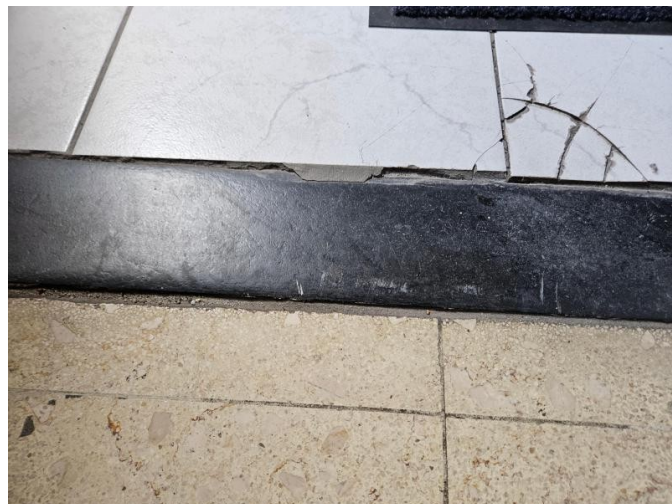
| Eindbeoordeling materiaalarisico | Zeer laag materiaalarisico en/of zeer lage kans op vezelvrijgave |

| Gebondenheid | Categorie 1: hechtgebonden in oorsprong |
| Asbestsoort (vezeltype) | Alleen chrysotiel |
| Asbestconcentratie | Laag (< 50%) |
| Afschermingsgraad van het gehele materiaal | Geheel of deels (ook) vrij aan de binnenlucht |
| Toestand van het materiaal | Onbeschadigd, niet verweerd |

| Beschrijving | dorpel |
| Primaire drager | Wandopening verticaal (raam, deur, ...) |
| Asbestmateriaal | Plaat, paneel, tablet - Type Massal |
| Opmerking | betreft de dorpel aanwezig bij de inkom |

Het asbestmateriaal valt onder de mijlpaal van 2040.

Zorgvuldig beheren

- Zorg voor een veilig beheer. Vermijd het beschadigen van het asbestmateriaal. Controleer de toestand jaarlijks op wijzigingen.
- Voer bijkomende staalname(s) uit.

- Eenvoudige handelingen: mag via doe-het-zelf of door werknemer(s) met opleidingsattest eenvoudige handelingen  
Deze toepassing mag door een doe-het-zelfer verwijderd worden of een werknemer met opleidingsattest eenvoudige handelingen vermits men zich aan de richtlijnen van OVAM houdt meer informatie welke partij welke toepassing mag verwijderen en hoe u toepassingen dient te verwijderen als ook hoe u zich dient te beschermen wanneer u deze toepassingen zelf wenst te verwijderen. Kan u terugvinden via volgende linken: <https://ovam.vlaanderen.be/wie-mag-wat-verwijderen>. En <https://ovam.vlaanderen.be/voorzorgsmaatregelen-bij-asbestverwijdering>

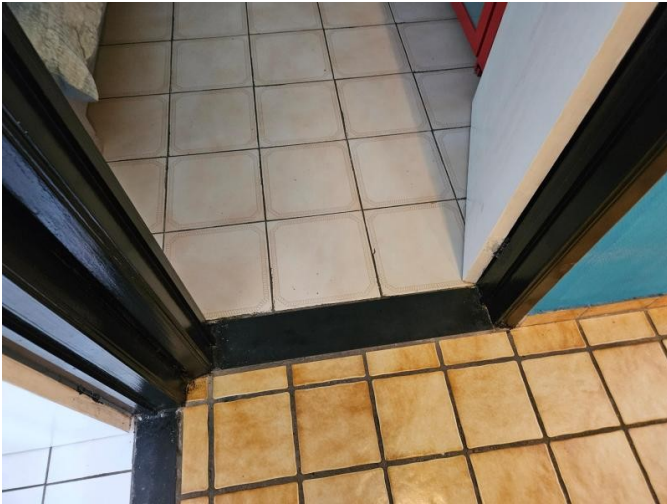
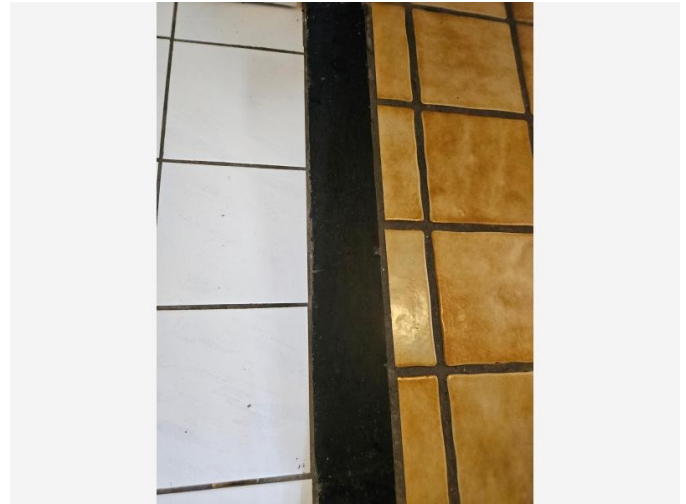
| Eindbeoordeling materiaalisico | Zeer laag materiaalisico en/of zeer lage kans op vezelvrijgave |

| Gebondenheid | Categorie 1: hechtgebonden in oorsprong |
| Asbestsoort (vezeltype) | Alleen chrysotiel |
| Asbestconcentratie | Laag (< 50%) |
| Afschermingsgraad van het gehele materiaal | Geheel of deels (ook) vrij aan de binnenlucht |
| Toestand van het materiaal | Onbeschadigd, niet verweerd |

| Beschrijving | dorpels studio |
| Asbestmateriaal | Plaat, paneel, tablet - Type Massal |
| Opmerking | Betreft de dorpels aanwezig bij de ingang naar de slaapkamer en de badkamer |

Het asbestmateriaal valt onder de mijlpaal van 2040.

Zorgvuldig beheren

- Zorg voor een veilig beheer. Vermijd het beschadigen van het asbestmateriaal. Controleer de toestand jaarlijks op wijzigingen.
- Voer bijkomende staalname(s) uit.

- Eenvoudige handelingen: mag via doe-het-zelf of door werknemer(s) met opleidingsattest eenvoudige handelingen  
Deze toepassing mag door een doe-het-zelfer verwijderd worden of een werknemer met opleidingsattest eenvoudige handelingen vermits men zich aan de richtlijnen van OVAM houdt meer informatie welke partij welke toepassing mag verwijderen en hoe u toepassingen dient te verwijderen als ook hoe u zich dient te beschermen wanneer u deze toepassingen zelf wenst te verwijderen. Kan u terugvinden via volgende linken: <https://ovam.vlaanderen.be/wie-mag-wat-verwijderen>. En <https://ovam.vlaanderen.be/voorzorgsmaatregelen-bij-asbestverwijdering>

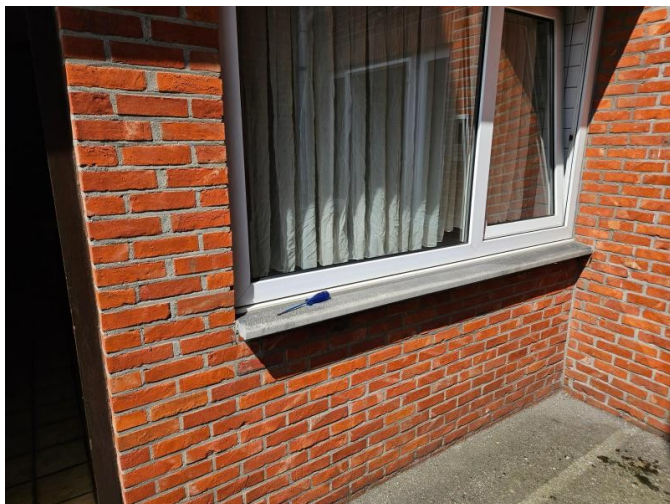
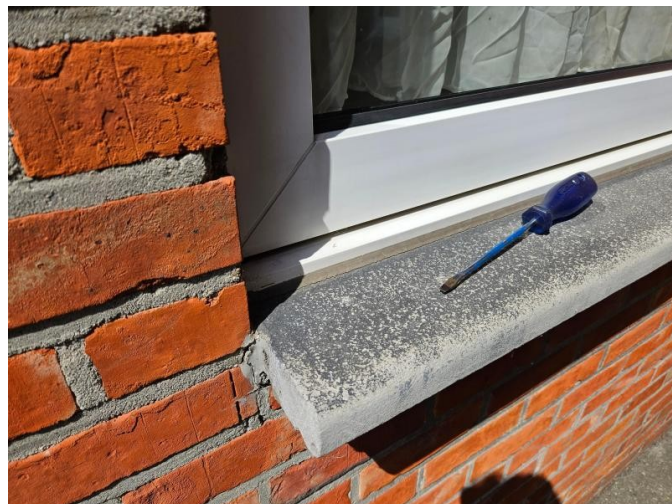
| Eindbeoordeling materiaalisico | Laag materiaalisico en/of verlaagde kans op vezelvrijgave |

| Gebondenheid | Categorie 1: hechtgebonden in oorsprong |
| Asbestsoort (vezeltype) | Crocidoliet aanwezig |
| Asbestconcentratie | Laag (< 50%) |
| Afschermingsgraad van het gehele materiaal | Geheel of deels vrij aan de buitenlucht |
| Toestand van het materiaal | Licht beschadigd, licht verweerd. Intact calciumsilicaatmateriaal of categorie III 'gebondenheid' |

| Beschrijving | vensterbanken buitenkant ramen |
| Asbestmateriaal | Plaat, paneel, tablet - Hol |
| Opmerking | betreft de ramen aanwezig in de keuken, badkamer en slaapkamer. |

Het asbestmateriaal valt onder de mijlpaal van 2040.

Zorgvuldig beheren

- Zorg voor een veilig beheer. Vermijd het beschadigen van het asbestmateriaal. Controleer de toestand jaarlijks op wijzigingen.
- Voer bijkomende staalname(s) uit.

- Eenvoudige handelingen: mag via doe-het-zelf of door werknemer(s) met opleidingsattest eenvoudige handelingen  
Deze toepassing mag door een doe-het-zelfer verwijderd worden of een werknemer met opleidingsattest eenvoudige handelingen vermits men zich aan de richtlijnen van OVAM houdt meer informatie welke partij welke toepassing mag verwijderen en hoe u toepassingen dient te verwijderen als ook hoe u zich dient te beschermen wanneer u deze toepassingen zelf wenst te verwijderen. Kan u terugvinden via volgende linken: <https://ovam.vlaanderen.be/wie-mag-wat-verwijderen>. En <https://ovam.vlaanderen.be/voorzorgsmaatregelen-bij-asbestverwijdering>

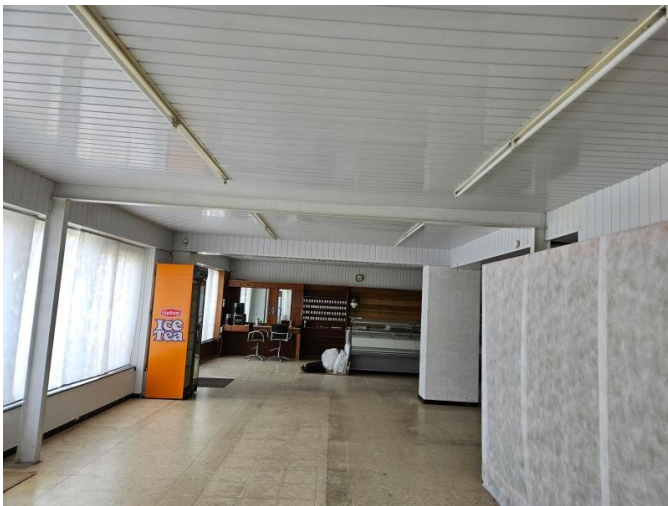
Vrije foto

de deskundige heeft kunnen vaststellen dat het plafond aanwezig in het handelspand niet asbestverdacht/houdend is. echter is het mogelijk dat er achter dit plafond toch asbesthoudende materialen aanwezig zijn. dit is niet onderzocht omwille van het niet destructief onderzoek

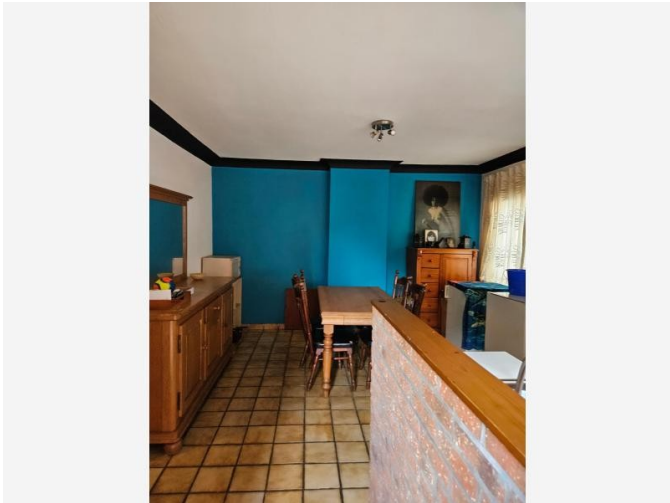
Vrije foto

De staal is genomen in een ander appartement in dezelfde blok, deze resultaten mag de deskundige hergebruiken volgens de richtlijnen naar de andere appartementen

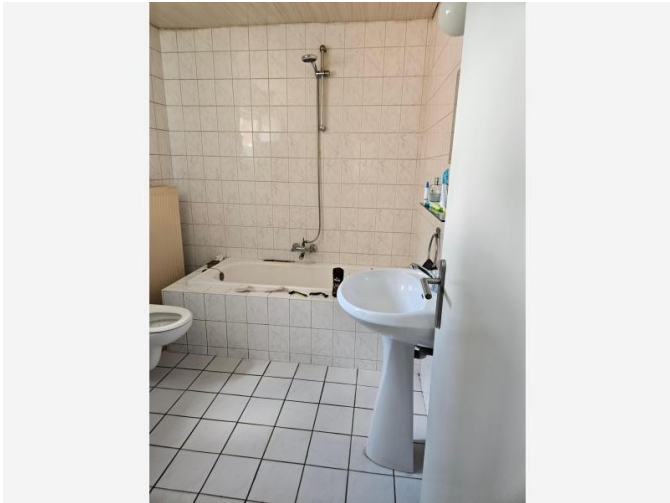
Vrije foto

Er kan gebruik gemaakt zijn van asbesthoudende tegellijm. dit is echter niet onderzocht omwille van het niet destructief onderzoek. De eigenaar dient hier rekening mee te houden tijdens werken, een bijkomend onderzoek kan hiervoor aangevraagd worden.

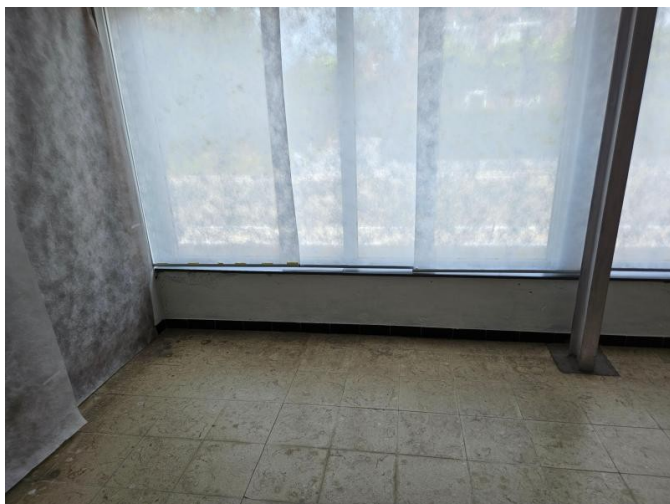
Vrije foto

De staal is genomen in een ander appartement in dezelfde blok, deze resultaten mag de deskundige hergebruiken volgens de richtlijnen naar de andere appartementen
