# Asbestinventarisatattest

Hees 93B, 3920 Lommel

Attestnummer : 20250826-000271.000

**Asbestveilig** (maar niet asbestvrij)

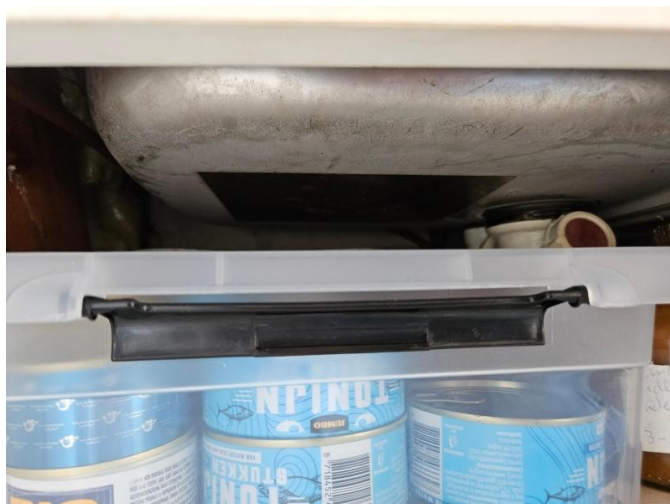
| Fiche 1: teer pakking onder gootsteen..... | 12 |

| Eindbeoordeling materiaalarisico | Zeer laag materiaalarisico en/of zeer lage kans op vezelvrijgave |

| Asbestsoort (vezeltype) | Alleen chrysotiel |
| Toestand van het materiaal | Onbeschadigd, niet verweerd |

| Beschrijving | teer pakking onder gootsteen |
| Opmerking | Betreft de teer pakking aanwezig onder de gootsteen van de keuken. |

Zorgvuldig beheren

- Zorg voor een veilig beheer. Vermijd het beschadigen van het asbestmateriaal. Controleer de toestand jaarlijks op wijzigingen.
- Voer bijkomende staalname(s) uit.

- Eenvoudige handelingen: mag via doe-het-zelf of door werknemer(s) met opleidingsattest eenvoudige handelingen  
Deze toepassing mag door een doe-het-zelfer verwijderd worden of een werknemer met opleidingsattest eenvoudige handelingen vermits men zich aan de richtlijnen van OVAM houdt meer informatie welke partij welke toepassing mag verwijderen en hoe u toepassingen dient te verwijderen als ook hoe u zich dient te beschermen wanneer u deze toepassingen zelf wenst te verwijderen. Kan u terugvinden via volgende linken: <https://ovam.vlaanderen.be/wie-mag-wat-verwijderen>. En <https://ovam.vlaanderen.be/voorzorgsmaatregelen-bij-asbestverwijdering>

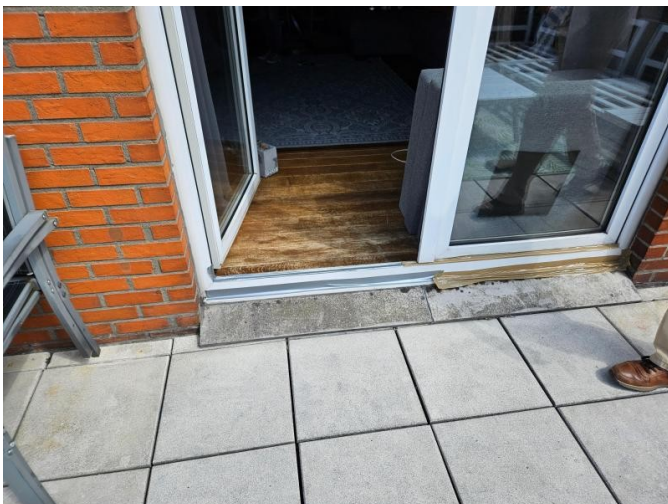
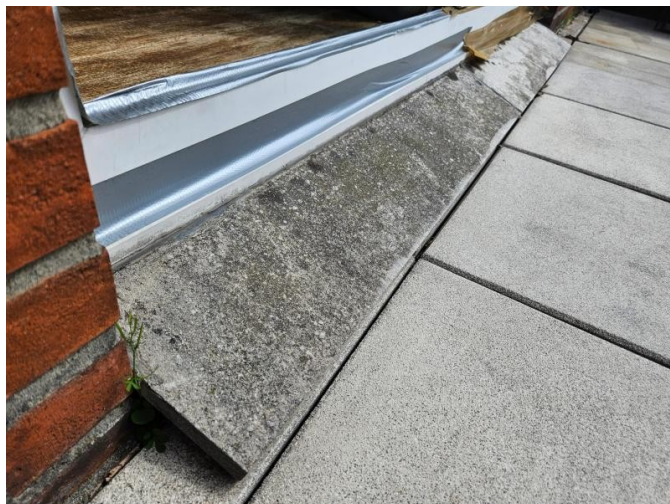
| Fiche 3: vensterbank buiten..... | 20 |

| Eindbeoordeling materiaalisico | Zeer laag materiaalisico en/of zeer lage kans op vezelvrijgave |

| Asbestsoort (vezeltype) | Alleen chrysotiel |
| Toestand van het materiaal | Onbeschadigd, niet verweerd |

| Beschrijving | vensterbank buiten |
| Opmerking | betreft de vensterbank dewelke toegang geeft tot het terras. |

Zorgvuldig beheren

- Zorg voor een veilig beheer. Vermijd het beschadigen van het asbestmateriaal. Controleer de toestand jaarlijks op wijzigingen.
- Voer bijkomende staalname(s) uit.

- Eenvoudige handelingen: mag via doe-het-zelf of door werknemer(s) met opleidingsattest eenvoudige handelingen  
Deze toepassing mag door een doe-het-zelfer verwijderd worden of een werknemer met opleidingsattest eenvoudige handelingen vermits men zich aan de richtlijnen van OVAM houdt meer informatie welke partij welke toepassing mag verwijderen en hoe u toepassingen dient te verwijderen als ook hoe u zich dient te beschermen wanneer u deze toepassingen zelf wenst te verwijderen. Kan u terugvinden via volgende linken: <https://ovam.vlaanderen.be/wie-mag-wat-verwijderen>. En <https://ovam.vlaanderen.be/voorzorgsmaatregelen-bij-asbestverwijdering>

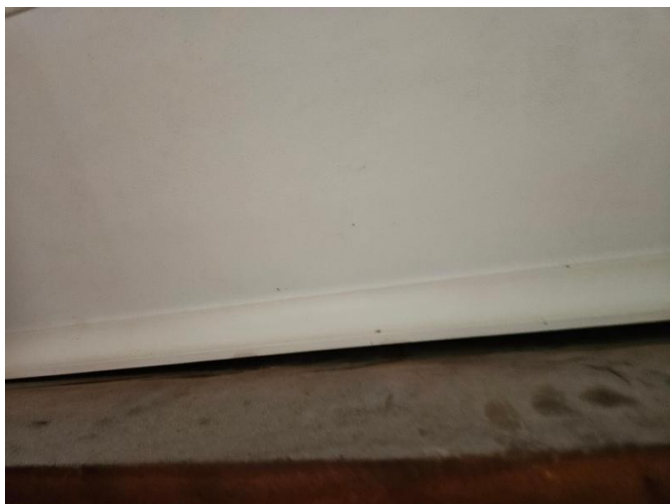
| Fiche 7: sierlijsten badkamer..... | 28 |

De deskundige heeft kunnen vaststellen dat de sierlijsten aanwezig in de badkamer bestaan uit hout dewelke niet asbestverdacht/houdend is.

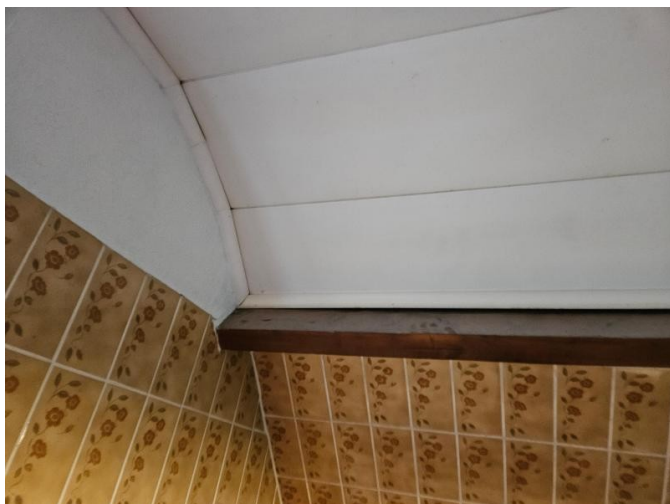
| Fiche 8: plafond platen badkamer..... | 29 |

De deskundige heeft elementen vastgesteld waardoor er gesteld kan worden dat dit materiaal niet asbesthoudend is. hij kan echter geen uitspraak doen over eventuele toepassingen dewelke achter het plafond bevinden.

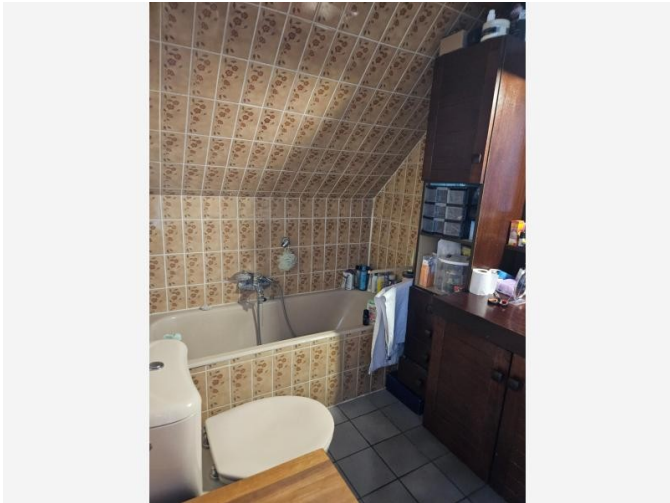
| Fiche 9: tegellijm faience..... | 30 |

Er kan gebruik gemaakt zijn van asbesthoudende tegellijm. dit is echter niet onderzocht omwille van het niet destructief onderzoek. De eigenaar dient hier rekening mee te houden tijdens werken, een bijkomend onderzoek kan hiervoor aangevraagd worden.
