Over dit attest

Dit asbestattest is het verslag van een uitgevoerde asbestinventarisatie op uw locatie. De belangrijkste conclusies staan gebundeld op het voorblad. Meer details over de aangetroffen asbestmaterialen, foto's, plannen en adviezen vindt u verder in het asbestattest.

Zone 1: Hoofdgebouw

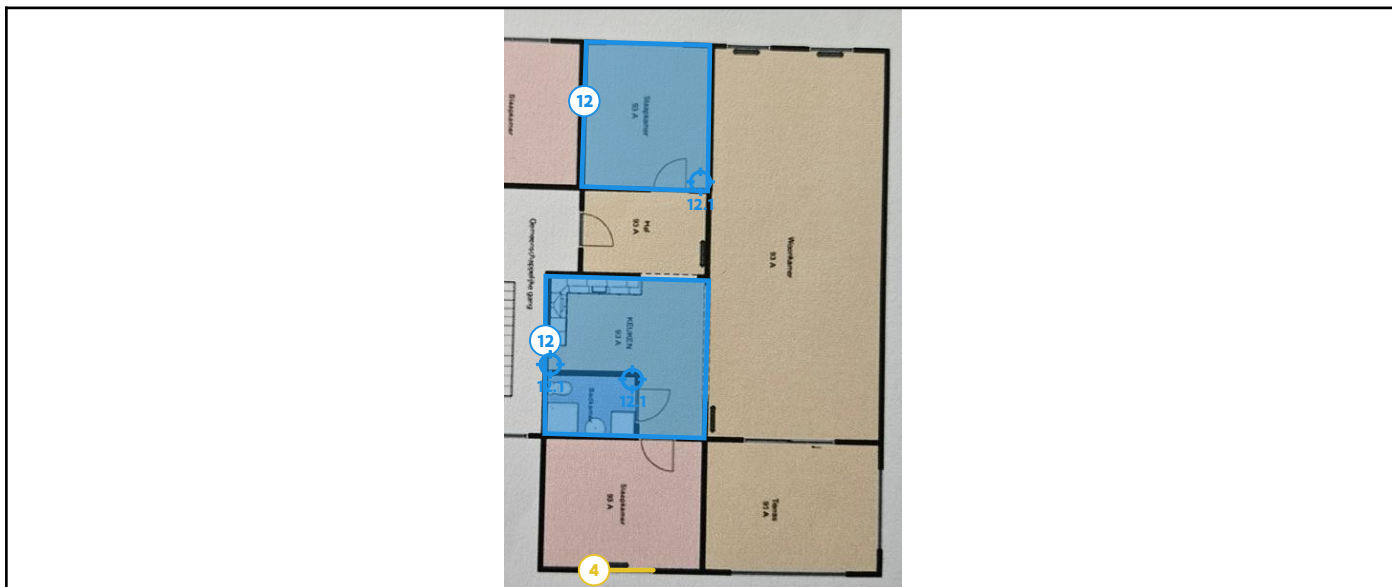
Plan 1.1: hees 93a

Beschrijving	Type	Actie
4. vensterbank buiten	Asbestmateriaal	Zorgvuldig beheren
12. bepleistering plafond geheel appartement	Geen asbest	-
12.1 Code: 6020217607	Mengmonster	-

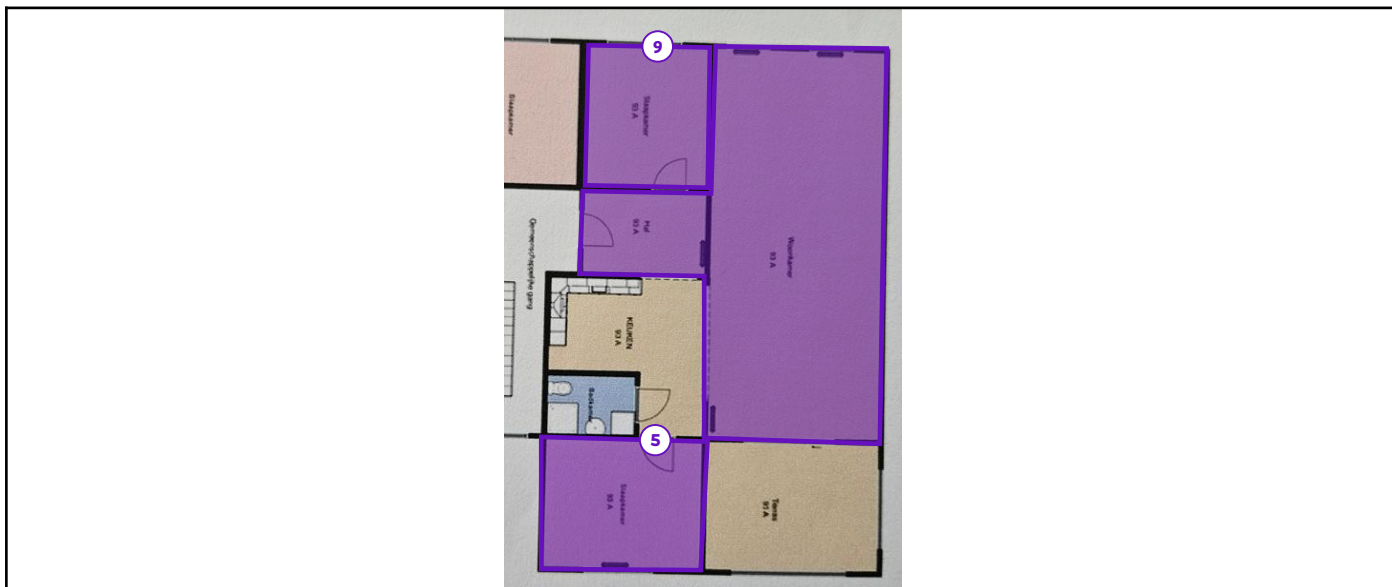
Plan 1.5: hees 93a

Beschrijving	Type	Actie
5. plafond living, inkom & slaapkamer	Advies	-
9. lijm tapijt	Advies	-

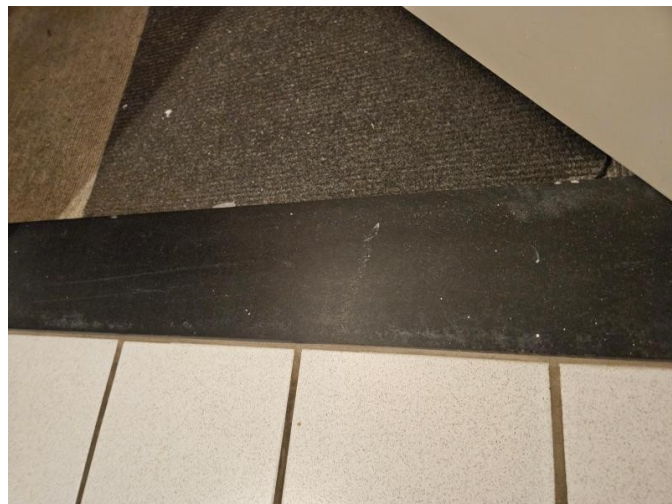
Het asbestmateriaal valt onder de mijlpaal van 2040.

Eindbeoordeling materiaalisico	Zeer laag materiaalisico en/of zeer lage kans op vezelvrijgave
--------------------------------	--

Gebondenheid	Categorie 1: hechtgebonden in oorsprong
Asbestsoort (vezeltype)	Alleen chrysotiel
Asbestconcentratie	Laag (< 50%)
Afschermingsgraad van het gehele materiaal	Geheel of deels (ook) vrij aan de binnenlucht
Toestand van het materiaal	Onbeschadigd, niet verweerd

Beschrijving	dorpels
Omgeving	Binnen
Primaire drager	Wandopening verticaal (raam, deur, ...)
Asbestmateriaal	Plaat, paneel, tablet - Type Massal
Bindmiddel van asbestmateriaal	Cement
Gebondenheid op basis van bindmiddel	Hecht
Hoeveelheid (oppervlakte - dikte - aantal)	• 0,13 m ² - 5,00 cm - 2 stuks
Totaal volume	0,013 m ³
Eenvoudig bereikbaar	Ja
Bevestigingswijze	• Verlijmd, ingegoten, versmeerd
Identificatiemethode	Vaststelling zonder monsternamen
Destructieve handeling voor identificatie	Nee
Opmerking	Betreft de 2 zwarte dorpels aanwezig in de inkomhal.

- Zorg voor een veilig beheer. Vermijd het beschadigen van het asbestmateriaal. Controleer de toestand jaarlijks op wijzigingen.
- Voer bijkomende staalname(s) uit.

- Eenvoudige handelingen: mag via doe-het-zelf of door werknemer(s) met opleidingsattest eenvoudige handelingen
Deze toepassing mag door een doe-het-zelfer verwijderd worden of een werknemer met opleidingsattest eenvoudige handelingen vermits men zich aan de richtlijnen van OVAM houdt meer informatie welke partij welke toepassing mag verwijderen en hoe u toepassingen dient te verwijderen als ook hoe u zicht dient te beschermen wanneer u deze toepassingen zelf wenst te verwijderen. Kan u terugvinden via volgende linken: <https://ovam.vlaanderen.be/wie-mag-wat-verwijderen>. En <https://ovam.vlaanderen.be/voorzorgsmaatregelen-bij-asbestverwijdering>

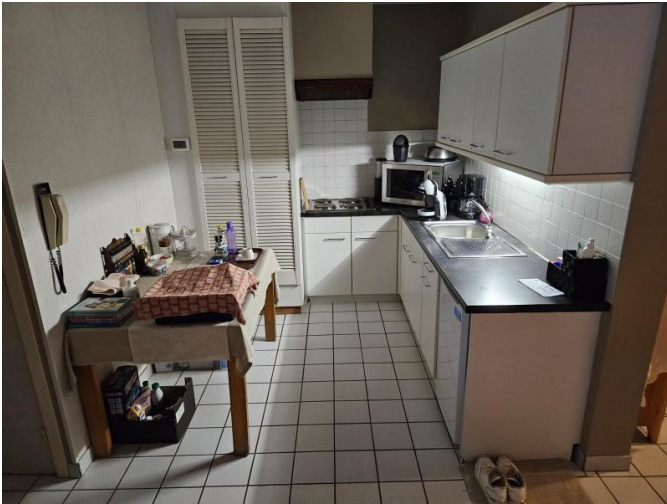
Het asbestmateriaal valt onder de mijlpaal van 2040.

Eindbeoordeling materiaalisico	Zeer laag materiaalisico en/of zeer lage kans op vezelvrijgave
--------------------------------	--

Gebondenheid	Categorie 1: hechtgebonden in oorsprong
Asbestsoort (vezeltype)	Alleen chrysotiel
Asbestconcentratie	Laag (< 50%)
Afschermingsgraad van het gehele materiaal	Geheel of deels (ook) vrij aan de binnenlucht
Toestand van het materiaal	Onbeschadigd, niet verweerd

Beschrijving	teer pakking gootsteen
Omgeving	Binnen
Primaire drager	Inrichting (meubilair, ...)
Asbestmateriaal	Pakking, dichting
Bindmiddel van asbestmateriaal	Bitumen (roofing, teer, asfalt)
Gebondenheid op basis van bindmiddel	Hecht
Hoeveelheid (gewicht - aantal)	<ul style="list-style-type: none">• 0,20 kg - 1 stuk
Totaal gewicht	0,20 kg
Eenvoudig bereikbaar	Ja
Bevestigingswijze	<ul style="list-style-type: none">• Verlijmd, ingegoten, versmeerd
Identificatiemethode	Vaststelling zonder monstername
Destructieve handeling voor identificatie	Nee
Opmerking	Betreft de teer pakking onder de gootsteen. Volgens ovam dient iedere teer toepassing bemonsterd worden alvorens ingevoerd mag worden dat deze asbestvrij is. de eigenaar wenste geen staalname uit te voeren. hierdoor dient de deskundige deze toepassing op te nemen als asbesthoudend

- Zorg voor een veilig beheer. Vermijd het beschadigen van het asbestmateriaal. Controleer de toestand jaarlijks op wijzigingen.
- Voer bijkomende staalname(s) uit.

- Eenvoudige handelingen: mag via doe-het-zelf of door werknemer(s) met opleidingsattest eenvoudige handelingen
Deze toepassing mag door een doe-het-zelfer verwijderd worden of een werknemer met opleidingsattest eenvoudige handelingen vermits men zich aan de richtlijnen van OVAM houdt meer informatie welke partij welke toepassing mag verwijderen en hoe u toepassingen dient te verwijderen als ook hoe u zich dient te beschermen wanneer u deze toepassingen zelf wenst te verwijderen. Kan u terugvinden via volgende linken: <https://ovam.vlaanderen.be/wie-mag-wat-verwijderen>. En <https://ovam.vlaanderen.be/voorzorgsmaatregelen-bij-asbestverwijdering>

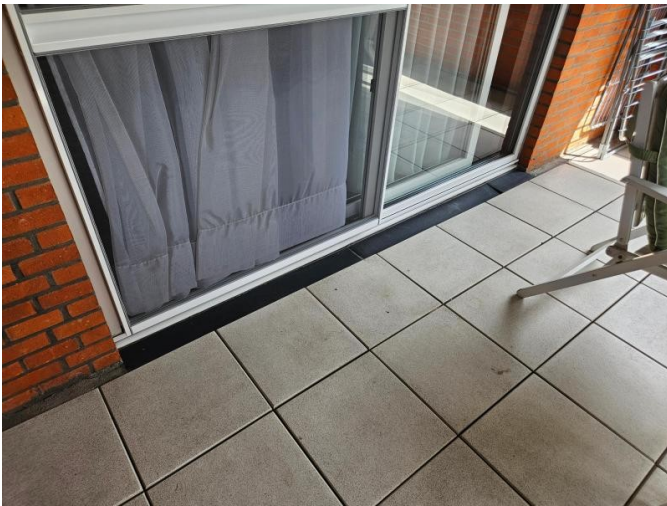
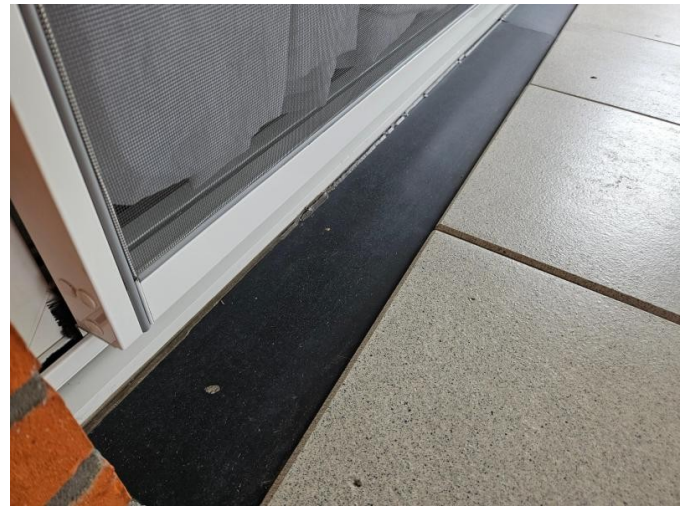
Het asbestmateriaal valt onder de mijlpaal van 2040.

Eindbeoordeling materiaalisico	Zeer laag materiaalisico en/of zeer lage kans op vezelvrijgave
--------------------------------	--

Gebondenheid	Categorie 1: hechtgebonden in oorsprong
Asbestsoort (vezeltype)	Alleen chrysotiel
Asbestconcentratie	Laag (< 50%)
Afschermingsgraad van het gehele materiaal	Geheel of deels vrij aan de buitenlucht
Toestand van het materiaal	Onbeschadigd, niet verweerd

Beschrijving	vensterbank
Omgeving	Buiten
Primaire drager	Wandopening verticaal (raam, deur, ...)
Asbestmateriaal	Plaat, paneel, tablet - Type Massal
Bindmiddel van asbestmateriaal	Cement
Gebondenheid op basis van bindmiddel	Hecht
Hoeveelheid (oppervlakte - dikte - aantal)	• 0,37 m ² - 5,00 cm - 1 stuk
Totaal volume	0,019 m ³
Eenvoudig bereikbaar	Ja
Bevestigingswijze	• Verlijmd, ingegoten, versmeerd
Identificatiemethode	Vaststelling zonder monsternamen
Destructieve handeling voor identificatie	Nee
Opmerking	betreft de zwarte vensterbank aan het grootte schuif raam. de eigenaar is ook van mening dat deze asbesthoudend is. daarom is er gevraagd om geen staalnamen uit te voeren.

- Zorg voor een veilig beheer. Vermijd het beschadigen van het asbestmateriaal. Controleer de toestand jaarlijks op wijzigingen.
- Voer bijkomende staalname(s) uit.

- Eenvoudige handelingen: mag via doe-het-zelf of door werknemer(s) met opleidingsattest eenvoudige handelingen
Deze toepassing mag door een doe-het-zelfer verwijderd worden of een werknemer met opleidingsattest eenvoudige handelingen vermits men zich aan de richtlijnen van OVAM houdt meer informatie welke partij welke toepassing mag verwijderen en hoe u toepassingen dient te verwijderen als ook hoe u zicht dient te beschermen wanneer u deze toepassingen zelf wenst te verwijderen. Kan u terugvinden via volgende linken: <https://ovam.vlaanderen.be/wie-mag-wat-verwijderen>. En <https://ovam.vlaanderen.be/voorzorgsmaatregelen-bij-asbestverwijdering>

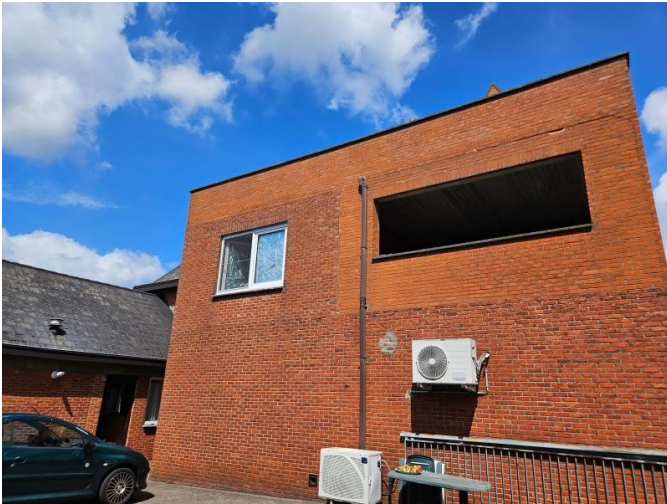
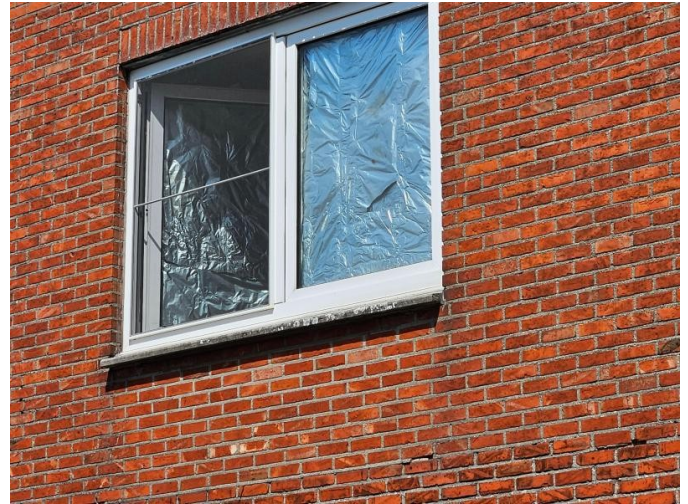
Het asbestmateriaal valt onder de mijlpaal van 2040.

Eindbeoordeling materiaalisico	Laag materiaalisico en/of verlaagde kans op vezelvrijgave
--------------------------------	---

Gebondenheid	Categorie 1: hechtgebonden in oorsprong
Asbestsoort (vezeltype)	Crocidoliet aanwezig
Asbestconcentratie	Laag (< 50%)
Afschermingsgraad van het gehele materiaal	Geheel of deels vrij aan de buitenlucht
Toestand van het materiaal	Licht beschadigd, licht verweerd. Intact calciumsilicaatmateriaal of categorie III 'gebondenheid'

Beschrijving	vensterbank buiten
Omgeving	Buiten
Primaire drager	Wandopening verticaal (raam, deur, ...)
Asbestmateriaal	Plaat, paneel, tablet - Hol
Bindmiddel van asbestmateriaal	Cement
Gebondenheid op basis van bindmiddel	Hecht
Hoeveelheid (oppervlakte - dikte - aantal)	• 0,22 m ² - 5,00 cm - 1 stuk
Totaal volume	0,011 m ³
Eenvoudig bereikbaar	Ja
Bevestigingswijze	• Verlijmd, ingegoten, versmeerd
Identificatiemethode	Vaststelling zonder monstername
Destructieve handeling voor identificatie	Nee
Opmerking	betreft de vensterbank aanwezig aan de buiten zijde en aan de achterkant van het appartement.

- Zorg voor een veilig beheer. Vermijd het beschadigen van het asbestmateriaal. Controleer de toestand jaarlijks op wijzigingen.
- Voer bijkomende staalname(s) uit.

- Eenvoudige handelingen: mag via doe-het-zelf of door werknemer(s) met opleidingsattest eenvoudige handelingen
Deze toepassing mag door een doe-het-zelfer verwijderd worden of een werknemer met opleidingsattest eenvoudige handelingen vermits men zich aan de richtlijnen van OVAM houdt meer informatie welke partij welke toepassing mag verwijderen en hoe u toepassingen dient te verwijderen als ook hoe u zicht dient te beschermen wanneer u deze toepassingen zelf wenst te verwijderen. Kan u terugvinden via volgende linken: <https://ovam.vlaanderen.be/wie-mag-wat-verwijderen>. En <https://ovam.vlaanderen.be/voorzorgsmaatregelen-bij-asbestverwijdering>

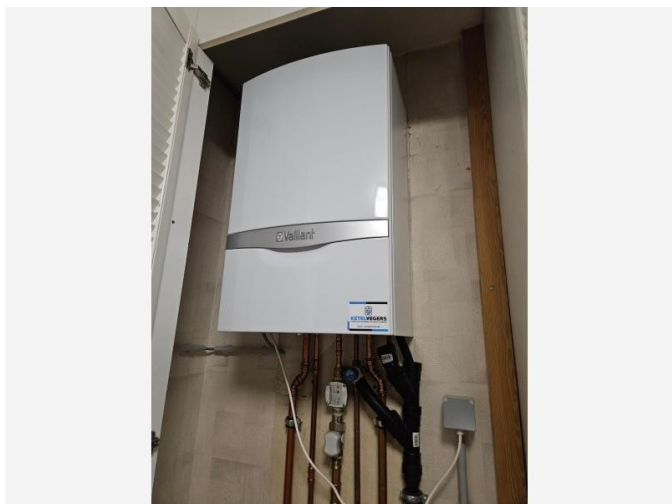
Vrije foto

De deskundige heeft via het serienummer kunnen vaststellen dat het bouwjaar van de ketel na 2001 is. Hierdoor kan er met zekerheid gesteld worden dat er geen asbesthoudende materialen aanwezig zijn in de ketel.

Identificatiemethode	Vaststelling & expertise (niet-asbestverdacht)
Primaire drager	HVAC infrastructuur en uitrusting

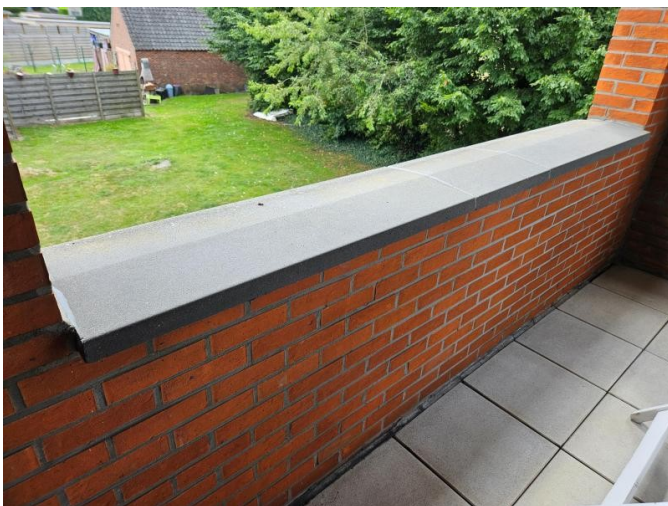
Vrije foto

De deskundige heeft elementen vastgesteld waardoor er gesteld kan worden dat dit materiaal niet asbesthoudend is.

Identificatiemethode	Vaststelling & expertise (niet-asbestverdacht)
Primaire drager	Wand vrijstaand (scheidingsmuur, ...)

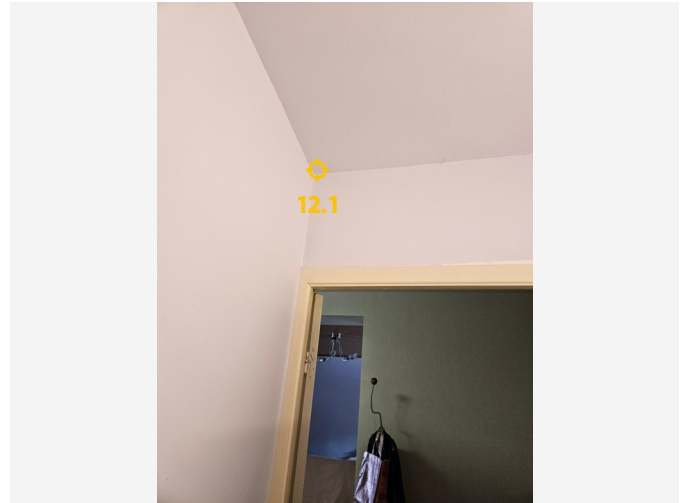
Geen asbest

#	Type	Referentie	Resultaat
12.1	Mengmonster	6020217607	Geen asbest

Beschrijving	beploistering plafond geheel appartement
Omgeving	Binnen
Primaire drager	Plafond
Bindmiddel van materiaal	Gips - kalk
Gebondenheid op basis van bindmiddel	Niet-hechtgebonden
Hoeveelheid (oppervlakte - dikte - aantal)	• 36,50 m ² - 2,00 cm - 1 stuk
Totaal volume	0,73 m ³
Identificatiemethode	Vaststelling met monstername
Destructieve handeling voor identificatie	Nee
Opmerking	Betreft het pleisterwerk aanwezig in de keuken badkamer en de 2 slaapkamers.
