# Asbestinventarisatetest

Alsebergsesteenweg 43/4, 1630 Linkebeek

Attestnummer : 20250310-000201.001

Uitgegeven op : 10.03.2025

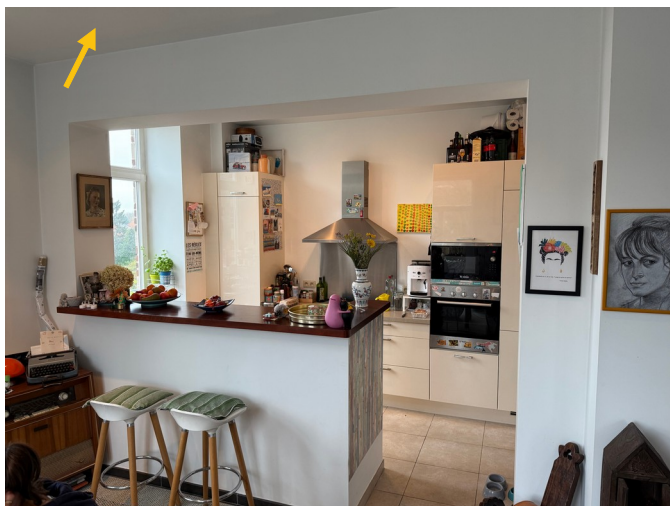
Vrije foto

Geen pleisterwerk aanwezig op het plafond, enkel verf. Deskundige kan geen uitspraak doen over onderliggende materialen, daarvoor is destructief onderzoek nodig.

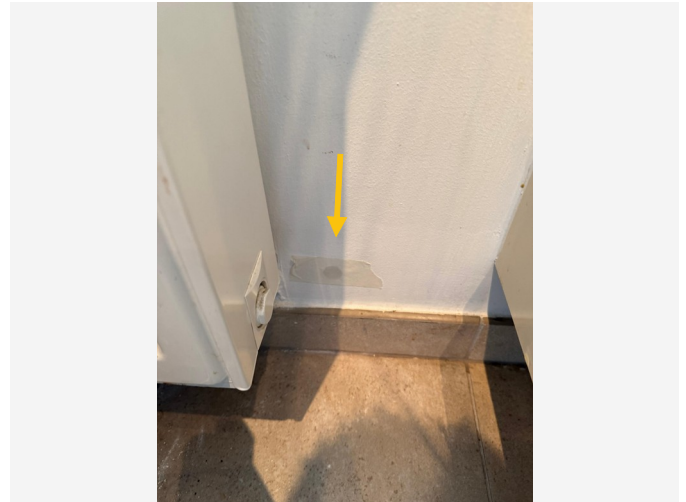
## Fiche 3: Pleisterwerk muren stooklokaal, slaapkamer, keuken

Geen asbest

### Conclusie

| # | Type | Referentie | Resultaat |
|---|---|---|---|
| 3.1 | Mengmonster | Staal 1:Pleisterw. muren stookl., slaapk., keuken | Geen asbest |
