## Keuringsverslag van een elektrische laagspanning- en zeer lage spanningsinstallatie

**NIET CONFORM**

Datum keuring: 02/10/2025

Straatnaam Kolibriestraat  
Huisnummer 5  
Busnummer  
Postcode 2170  
Gemeente Merksem  
Land België

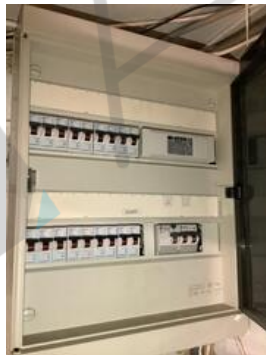
Afbeelding schakel- en verdeelbord:

| Visueel nazicht (algemeen) | NOK | Directe aanraking | NOK | Indirecte aanraking | OK |

- I5.10 De genaakbare, naakte onder spanning staande delen zijn onvoldoende afgeschermd. (Boek 1 Afdeling 5.1.4. en 4.2.2.3.)
- I5.14 De nominale spanning dient duidelijk vermeld te worden op een oordeelkundig gekozen plaats. (Boek 1 Onderafdeling 3.1.3.3.)

Het gebruik van lusterklemmen in het verdeelbord is niet toegelaten.
