Rapport de mission de repérage des matériaux et produits contenant de l'amiante pour l'établissement du constat établi à l'occasion de la vente d'un immeuble bâti (Listes A et B de l'annexe 13-9 du Code de la Santé publique)

Numéro de dossier: 1260

Date du repérage: 21/02/2019

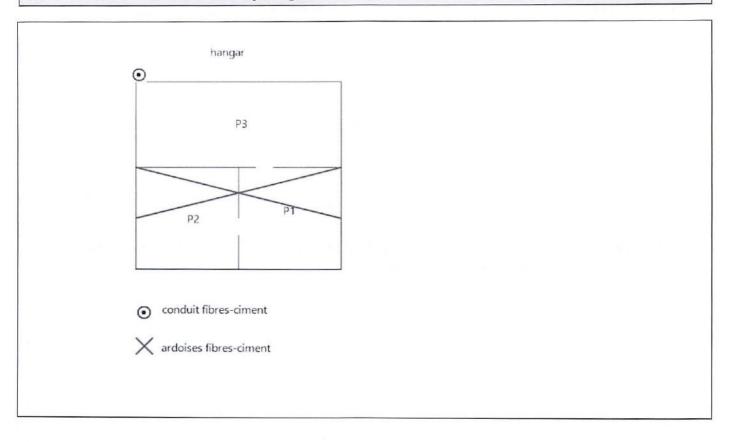
7.1 - Annexe - Schéma de repérage

Il s'agit de l'ensemble des locaux ou parties de l'immeuble concerné par la mission de repérage figurant sur le schéma de repérage joint en annexe à l'exclusion des locaux ou parties d'immeuble n'ayant pu être visités.

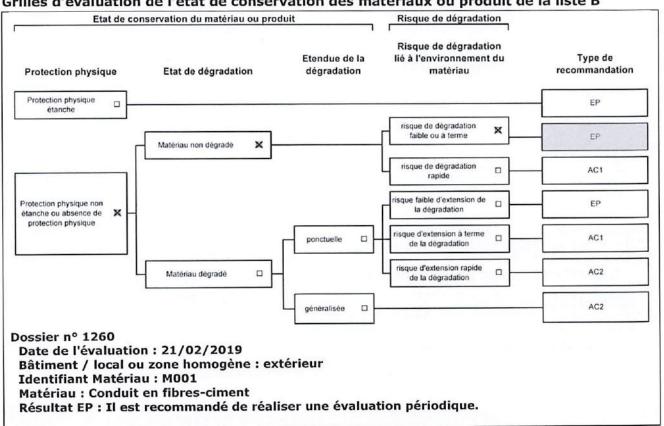
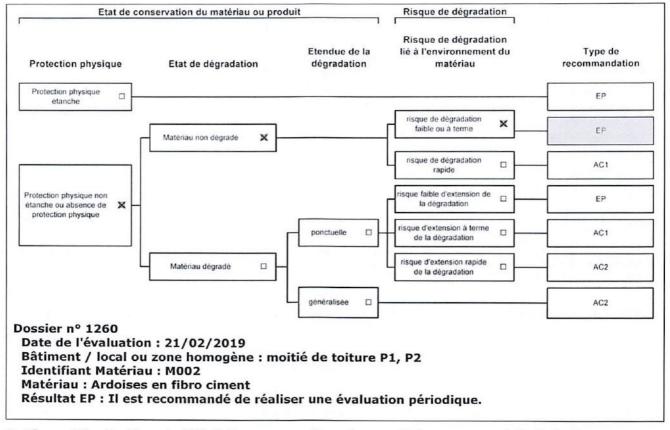
Grilles d'évaluation de l'état de conservation des matériaux ou produit de la liste B

| Localisation | Identifiant + Description | Conclusion (justification) | Etat de conservation** et préconisations* |
|---|---|---|--|
| extérieur | Identifiant: M001 Description: Conduit en fibres-ciment Liste selon annexe.13-9 du CSP: B | Présence d'amiante (Sur décision de | Résultat EP** |
| moitié de toiture P1, P2 | Identifiant: M002 <u>Description:</u> Ardoises en fibro ciment <u>Liste selon annexe.13-9 du CSP:</u> B | Présence d'amiante (Sur décision de l'opérateur) | Résultat EP** |

| Localisation | Identifiant + Description | Conclusion (justification) | Etat de conservation** et préconisations* |
|---|---|---|--|
| Liste Scion | | l'opérateur) | <u>Préconisation</u> : Il est recommandé de réaliser une évaluation périodique. |
| | | r operateur) | Préconisation : Il est recommandé de réaliser une évaluation périodique. |
