# Asbestinventarisatetest

de Merodelei 289/2, 2300 Turnhout

Attestnummer : 20230206-000139.000

## Zone 1: Hoofdgebouw

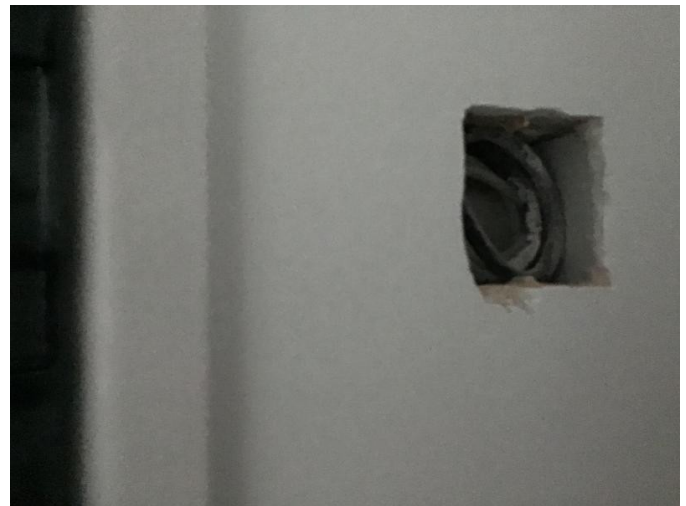
## Fiche 2: Pleisterwerk muur

Geen asbest

Overzichtsfoto

Detailfoto

| # | Type | Referentie | Resultaat |
|---|---|---|---|
| 2.1 | Mengmonster | MM01 | Geen asbest |

| Opmerking | <p>Geen inkomhal apart, geen stookruimte</p> <p>Badkamer en toilet betegeld</p> <p>Uitsluiting pleister plafond: Overal gyproc plafonds</p> <p>Een destructief onderzoek is aan te raden bij grondige verbouwingswerken, om eventuele pleisterwerken, mogelijks onder vals plafonds/wanden te bemonsteren. Dit behoort momenteel niet tot onze taak in deze opdracht.</p> |
