# Asbestinventarisatetest

Steenweg op Oosthoven 159, 2300 Turnhout

Attestnummer : 20230726-000373.000

Uitgegeven op : 26.07.2023

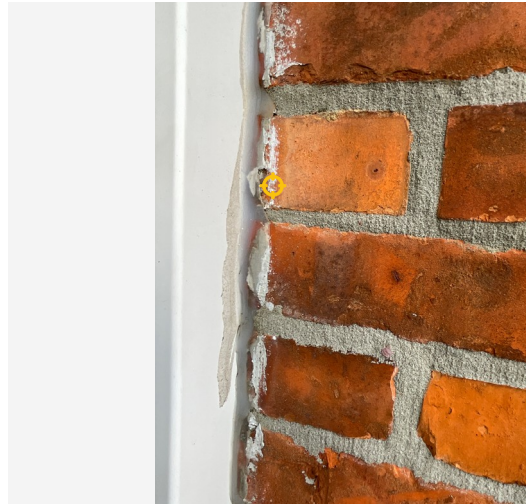
Overzichtsfoto

Detailfoto

| Eindbeoordeling materiaalrisico | Verhoogd materiaalrisico en/of verhoogde kans op vezelvrijgave |

| Toestand van het materiaal | Matig beschadigd, matig verweerd |

| # | Type | Referentie | Resultaat |
|---|---|---|---|
| 1.1 | Puntmonster | MM03 | Chrysotiel |

| Beschrijving | Mastiek |

| Opmerking | Resterende oude mastiek onder de nieuwe siliconen. |

Het asbestmateriaal valt onder de mijlpaal van 2040.

Verwijderen

- Zorg voor een veilig beheer. Vermijd het beschadigen van het asbestmateriaal. Controleer de toestand jaarlijks op wijzigingen.

- Eenvoudige handelingen: mag via doe-het-zelf of door werknemer(s) met opleidingsattest eenvoudige handelingen  
De mastiek is hechtgebonden en bevindt zich in de buitenlucht. Als particulier mag men de asbest toepassing zelf verwijderen. (doe-het-zelf pakketten)

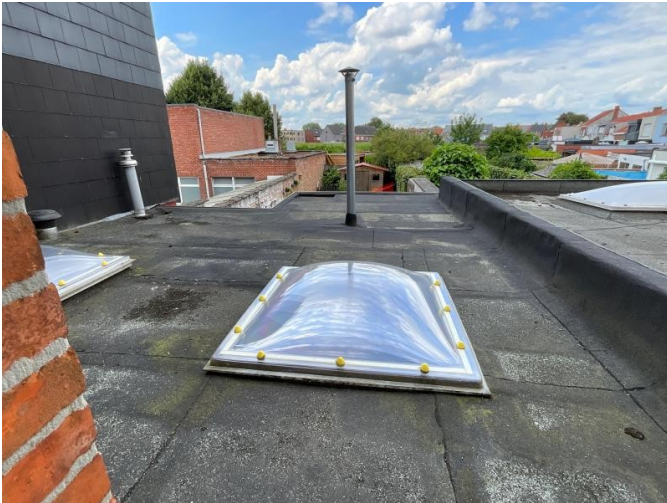
Vrije foto

| Primaire drager | Plat dak |
| (Asbest)materiaal | Dak- en gevelbekleding - Roofing |

Bewijsdocumenten van vernieuwing plat dak.
