# Asbestinventarisatattest

Willebringsestraat 27, 3370 Boutersem

Attestnummer : 20250710-000219.000

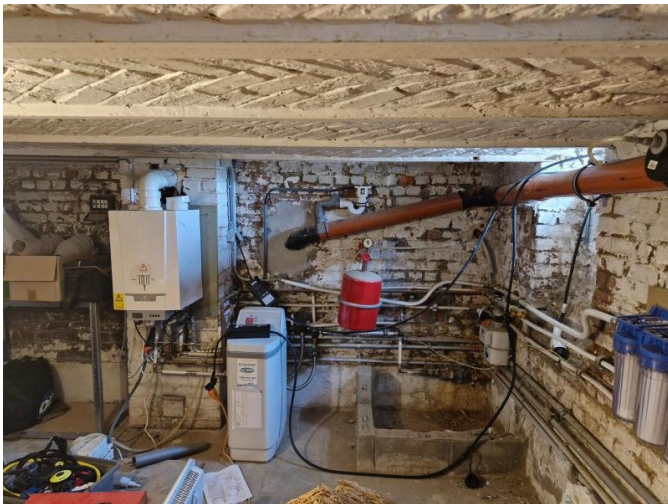
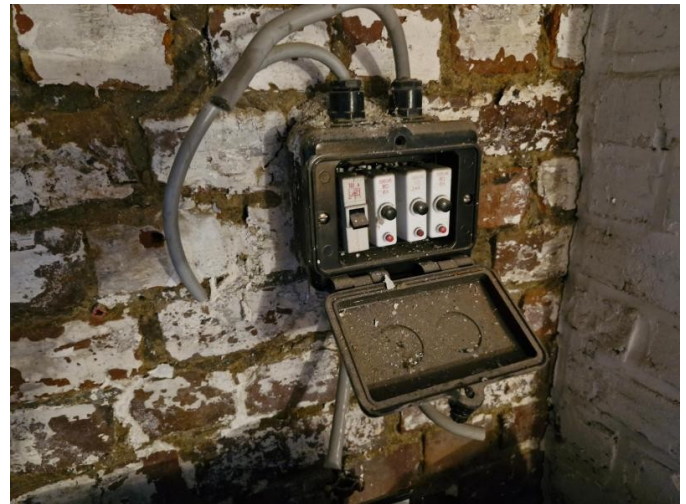
Overzichtsfoto

Detailfoto

Het asbestmateriaal valt onder de mijlpaal van 2040.

| Eindbeoordeling materiaalarisico | Laag materiaalarisico en/of verlaagde kans op vezelvrijgave |

| Gebondenheid | Categorie 1: hechtgebonden in oorsprong |
| Asbestsoort (vezeltype) | Crocidoliet aanwezig |
| Asbestconcentratie | Laag (< 50%) |
| Afschermingsgraad van het gehele materiaal | Geheel of deels (ook) vrij aan de binnenlucht |
| Toestand van het materiaal | Onbeschadigd, niet verweerd |

| Beschrijving | kelder - Bakeliet elektriciteitskast |
| Asbestmateriaal | Plaat, paneel, tablet - Type Bakeliet |
| Hoeveelheid (oppervlakte - dikte - aantal) | • 0,15 m <sup>2</sup> - 20,00 cm - 1 stuk |

Zorgvuldig beheren

- Zorg voor een veilig beheer. Vermijd het beschadigen van het asbestmateriaal. Controleer de toestand jaarlijks op wijzigingen.
- Voer bijkomende staalname(s) uit.

- Eenvoudige handelingen: mag via doe-het-zelf of door werknemer(s) met opleidingsattest eenvoudige handelingen  
Voor bakeliet toepassingen voorziet de wet geen verplichting om deze asbestverdachte toepassing te laten verwijderen door een firma met een opleidingsattest eenvoudige handelingen. U mag indien het asbestverdachte materiaal volledig intact is en er geen vrije asbestvezels zichtbaar zijn, deze asbesttoepassing zelf verwijderen. Maatregelen nemen is hierbij verplicht om verspreiding en inademing van schadelijke asbestvezels tegen te gaan. Verplichte maatregelen bij de verwijdering:
  1. de materialen niet gooien, de materialen niet breken en de materialen in één stuk verwijderen
  2. de materialen opslaan in gesloten verpakkingen

3. bij de werkzaamheden mogen geen minderjarigen of derden aanwezig zijn
4. gebruik maken van stofmasker type FFP3-mondmasker of gelijkwaardig
5. gebruik wegwerpoverall (Cat. III type 5/6) en -handschoenen en afspoelbaar schoeisel
6. gebruik natte doeken om eventuele resten en stof weg te nemen
7. met het asbestafval kunt u terecht op het recyclagepark of bij een geregistreerde asbestinzamelaar. Zorg ervoor dat het asbestafval dubbel en luchtdicht verpakt is.

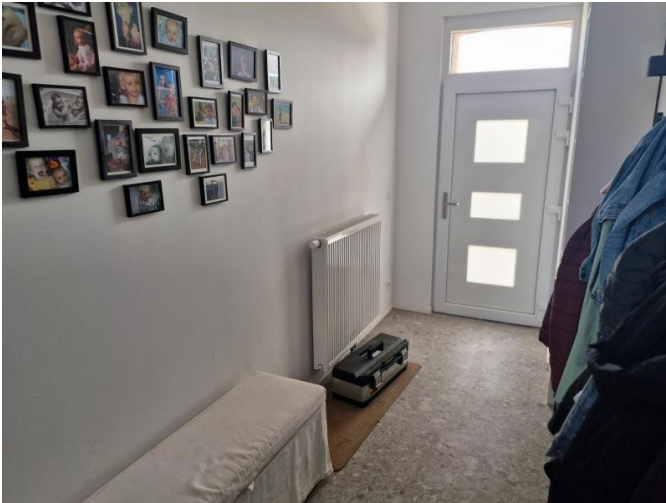
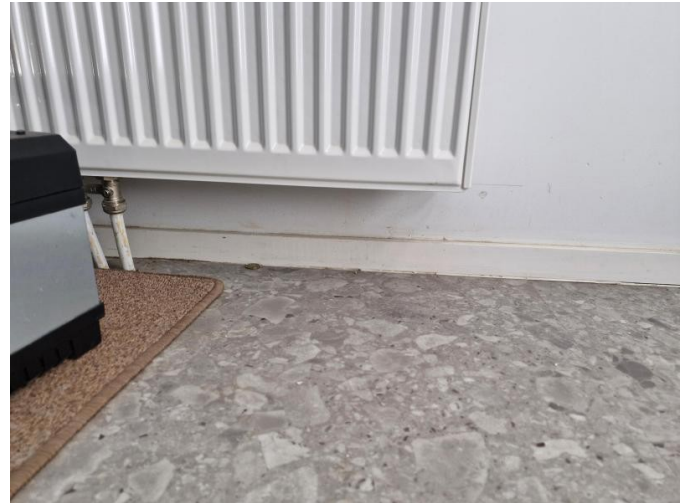
## Fiche 3: Pleister muur

Overzichtsfoto

Detailfoto

Geen asbest

| # | Type | Referentie | Resultaat |
|---|---|---|---|
| 3.1 | Mengmonster | MM01 | Geen asbest |

| Beschrijving | Pleister muur |
| Bindmiddel van materiaal | Gips - kalk |
| Opmerking | <p>Geen pleisterwerk in stooklokaal.</p> <p>Plafonds doorheen de ganse woning bestaan uit gipskartonplaten.</p> <p>Een destructief onderzoek is aan te raden bij grondige verbouwingswerken, om eventuele pleisterwerken, mogelijks onder de valse plafonds/wanden te bemonsteren. Dit behoort momenteel niet tot onze taak in deze opdracht.</p> |
