# Asbestinventarisatetest

Vredestraat 155/4, 2300 Turnhout

Attestnummer : **20250707-000272.000**

Uitgegeven op : **07.07.2025**

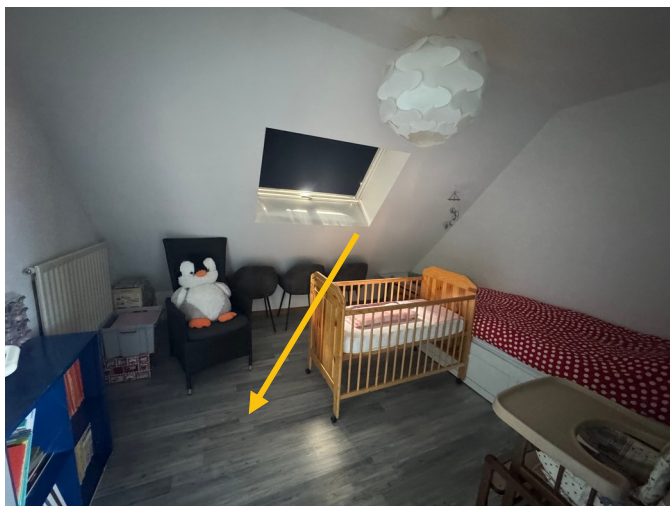
Vrije foto

Laminaat is niet asbestverdacht, maar deskundige kan geen uitspraak doen over de onderliggende lagen zonder destructief onderzoek. Destructief onderzoek is aangewezen bij renovatie om achterliggende lagen op asbest uit te sluiten.

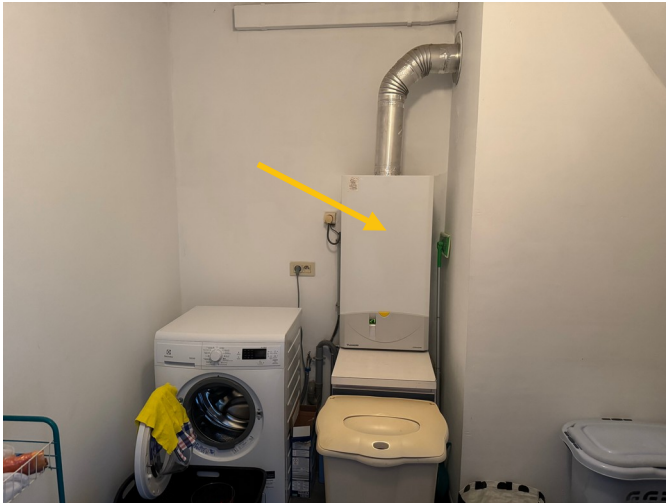
Vrije foto

CV-ketels gebouwd vanaf 2001 zijn niet asbestverdacht.

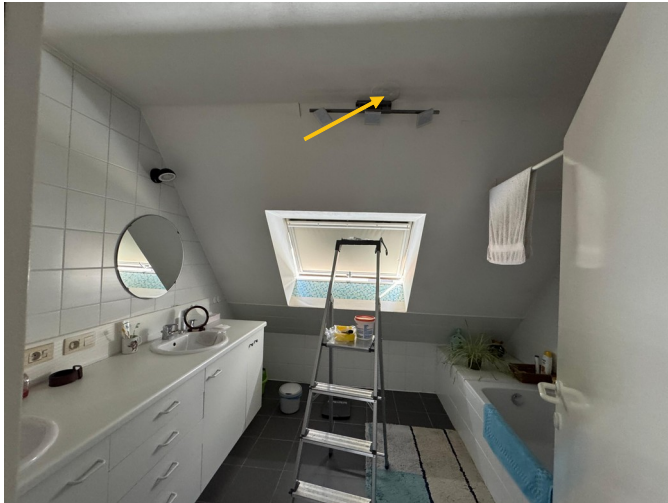
## Fiche 3: Pleister plafonds

Geen asbest

| # | Type | Referentie | Resultaat |
|---|---|---|---|
| 3.1 | Mengmonster | 2 | Geen asbest |

| Bindmiddel van materiaal | Gips - kalk |
| Hoeveelheid (oppervlakte - dikte - aantal) | • 190,00 m <sup>2</sup> - 1,00 cm - 1 stuk |

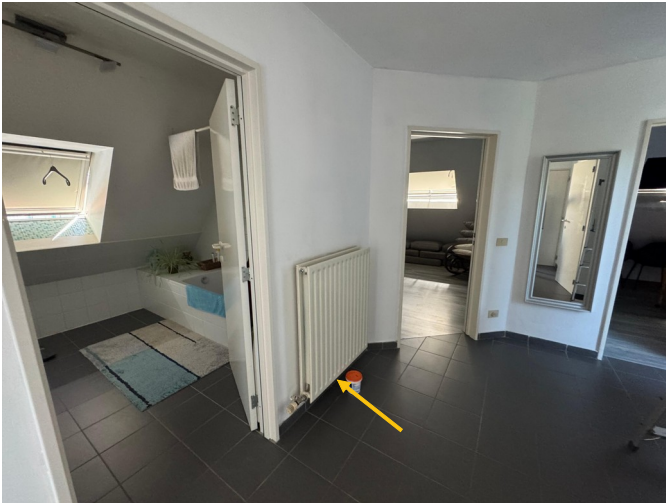
## Fiche 4: Pleister wanden

Geen asbest

| # | Type | Referentie | Resultaat |
|---|---|---|---|
| 4.1 | Mengmonster | 1 | Geen asbest |

| Bindmiddel van materiaal | Gips - kalk |
| Hoeveelheid (oppervlakte - dikte - aantal) | • 190,00 m <sup>2</sup> - 1,00 cm - 1 stuk |

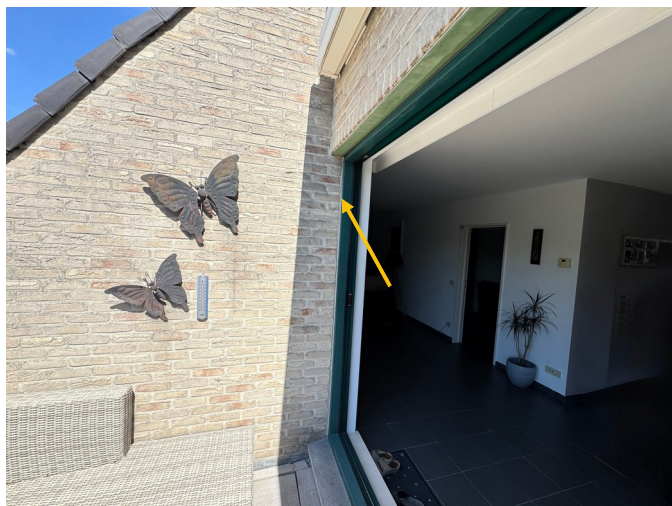
## Fiche 5: Mastiek tussen Muur en Raam

Geen asbest

| # | Type | Referentie | Resultaat |
|---|---|---|---|
| 5.1 | Puntmonster | 3 | Geen asbest |

| Bindmiddel van materiaal | Kitten, mastiek, pasta |
| Hoeveelheid (gewicht - aantal) | <ul style="list-style-type: none"><li>• 4,00 kg - 1 stuk</li></ul> |
