# Asbestinventarisatetest

Broekstraat 55C, 9150 Beveren-Kruibeke-Zwijndrecht

Attestnummer : 20251008-000061.000

## Zone 1: Woning

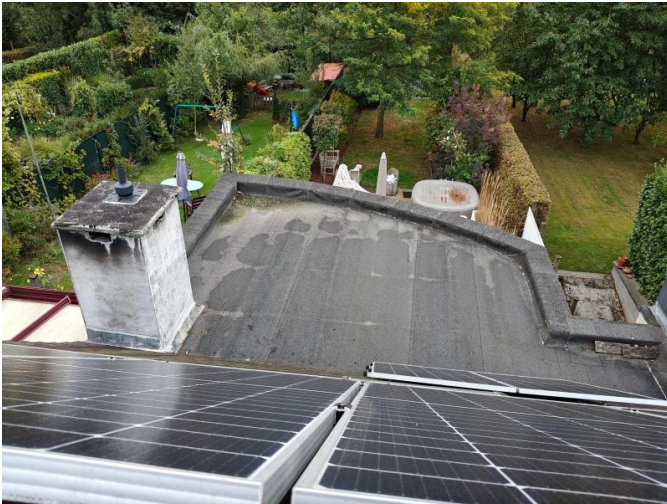
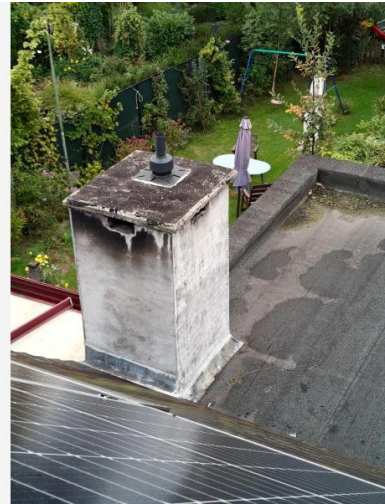
| Fiche 1: Roofing..... | 15 |

Overzichtsfoto

Detailfoto

| Eindbeoordeling materiaalsrisico | Zeer laag materiaalsrisico en/of zeer lage kans op vezelvrijgave |

| Toestand van het materiaal | Onbeschadigd, niet verweerd |

| Beschrijving | Roofing |
| Asbestmateriaal | Dak- en gevelbekleding - Roofing |
| Opmerking | <p>De roofing is vermoedelijk niet-asbesthoudend. Dit kan enkel bewezen worden via monsternamen. Echter is het risico op lekken te hoog. Roofing dient verplicht als asbestverdacht beschouwd te worden.</p> |

Het asbestmateriaal valt onder de mijlpaal van 2040.

Zorgvuldig beheren

- Zorg voor een veilig beheer. Vermijd het beschadigen van het asbestmateriaal. Controleer de toestand jaarlijks op wijzigingen.

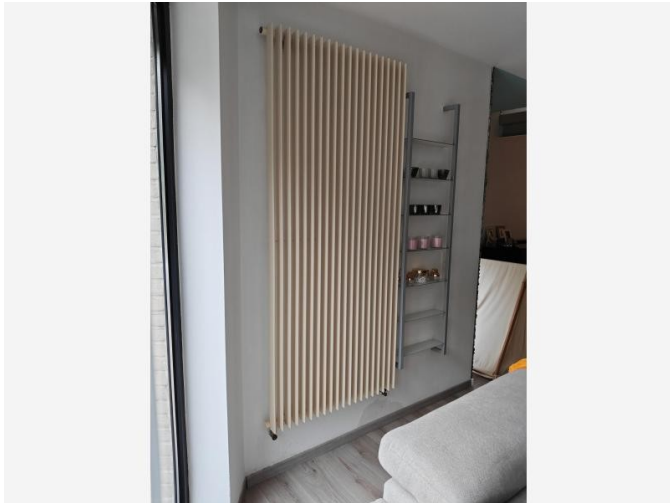
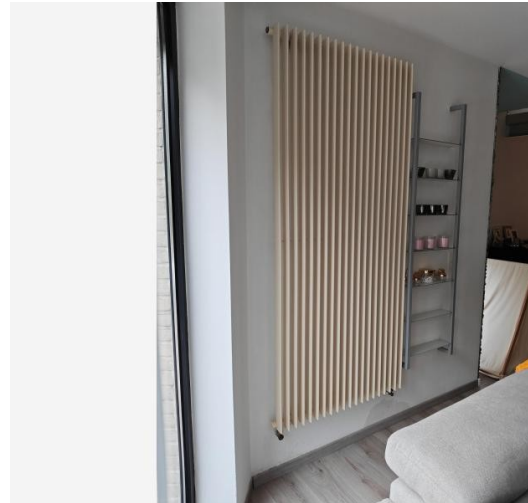
## Fiche 4: Bepleistering muren

Overzichtsfoto

Detailfoto

Geen asbest

| # | Type | Referentie | Resultaat |
|---|---|---|---|
| 4.1 | Mengmonster | MS1 | Geen asbest |
