# Asbestinventarisatetest

Hoog-Kallostraat 48, 9120 Beveren-Kruibeke-Zwijndrecht

Attestnummer : 20251008-000301.000

**Niet-asbestveilig**

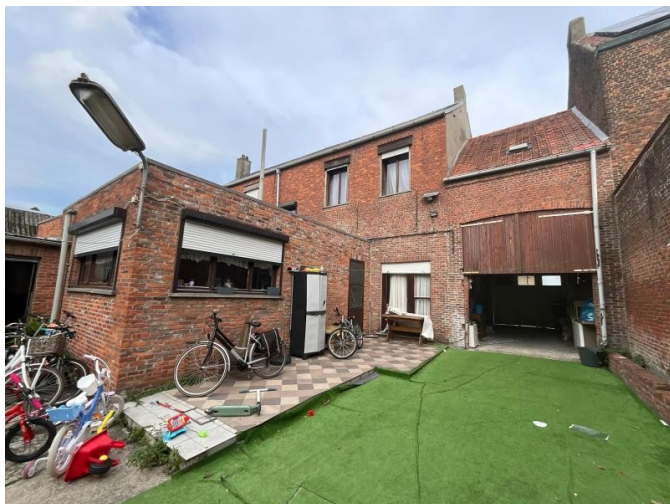
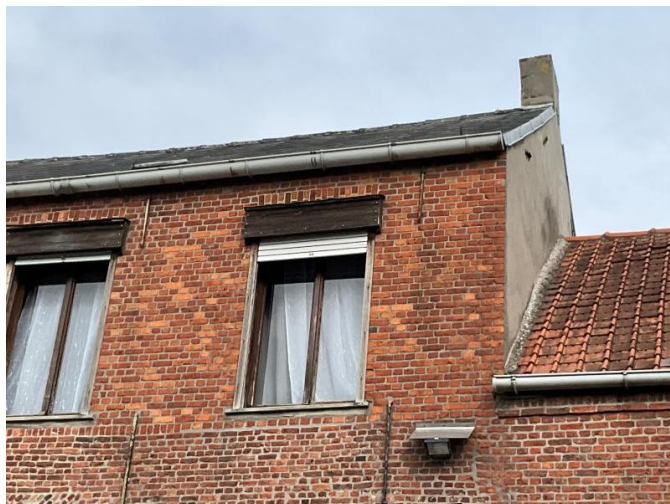
| Fiche 1: Dak: leien..... | 13 |

Overzichtsfoto

Detailfoto

Het is absoluut verboden om dit dak te reinigen met een hogedrukreiniger of met schuurborstels.

| Eindbeoordeling materiaalrisico | Verhoogd materiaalrisico en/of verhoogde kans op vezelvrijgave |

| Asbestsoort (vezeltype) | Crocidoliet aanwezig |
| Toestand van het materiaal | Matig beschadigd, matig verweerd |

| Beschrijving | Dak: leien |
| Asbestmateriaal | Dak- en gevelbekleding - Lei, shingle |
| Hoeveelheid (oppervlakte - aantal) | • 160,00 m <sup>2</sup> - 1 stuk |

Het asbestmateriaal valt onder de mijlpaal van 2034.

Verwijderen

- Zorg voor een veilig beheer. Vermijd het beschadigen van het asbestmateriaal. Controleer de toestand jaarlijks op wijzigingen.
- Hemelwater dat afspoelt van asbestcement daken of gevels kan asbestdeeltjes bevatten. Gebruik het enkel voor gesloten circuits (bv. spoelen toiletten). Reinig na het vervangen van het dak of de gevel de dakgoten en regenwaterput of -ton om asbesthoudend sediment of slib te verwijderen
- Voer bijkomende staalname(s) uit.

- Eenvoudige handelingen: mag via doe-het-zelf of door werknemer(s) met opleidingsattest eenvoudige handelingen  
Indien u dit als doe-het-zelver wenst te verwijderen dient u de nodige voorzorgsmaatregelen te nemen:  
Informeer u op voorhand bij uw plaatselijk recyclagepark welke maatregelen u kunt treffen voor een veilig transport en afgave of ophaling van de asbesttoepassing. De meeste recyclageparken hebben specifieke zakken en beschermkledij ter beschikking.

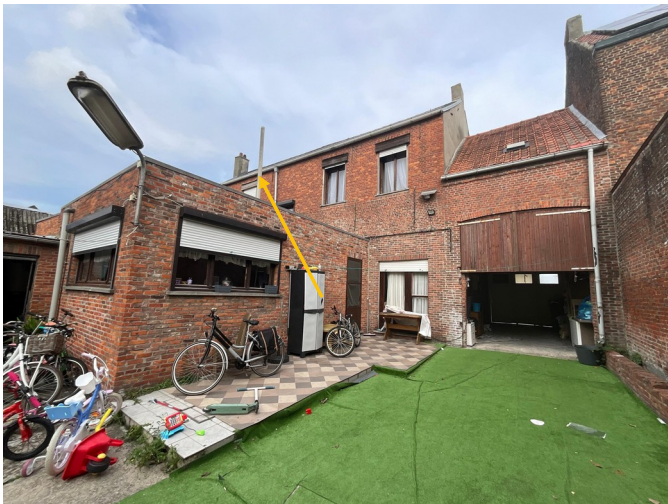
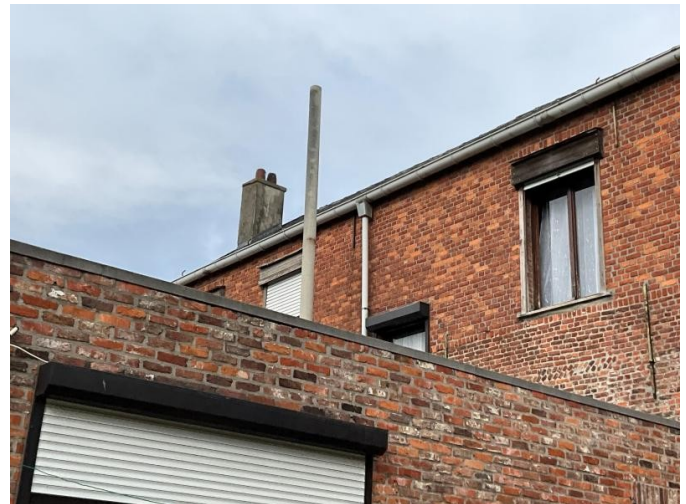
| Fiche 2: Schouwpijp..... | 16 |

Overzichtsfoto

Detailfoto

| Eindbeoordeling materiaalrisico | Laag materiaalrisico en/of verlaagde kans op vezelvrijgave |

| Asbestsoort (vezeltype) | Crocidoliet aanwezig |
| Toestand van het materiaal | Licht beschadigd, licht verweerd. Intact calciumsilicaatmateriaal of categorie III 'gebondenheid' |

| Beschrijving | Schouwpijp |
| Asbestmateriaal | Rookgaskanaal |
| Hoeveelheid (lengte - omtrek - dikte - aantal) | <ul style="list-style-type: none"><li>• 3,00 m - 25,00 cm - 2,00 cm - 1 stuk</li></ul> |

Het asbestmateriaal valt onder de mijlpaal van 2034.

Verwijderen

- Zorg voor een veilig beheer. Vermijd het beschadigen van het asbestmateriaal. Controleer de toestand jaarlijks op wijzigingen.

- Eenvoudige handelingen: mag via doe-het-zelf of door werknemer(s) met opleidingsattest eenvoudige handelingen  
Indien u dit als doe-het-zelfer wenst te verwijderen dient u de nodige voorzorgsmaatregelen te nemen:

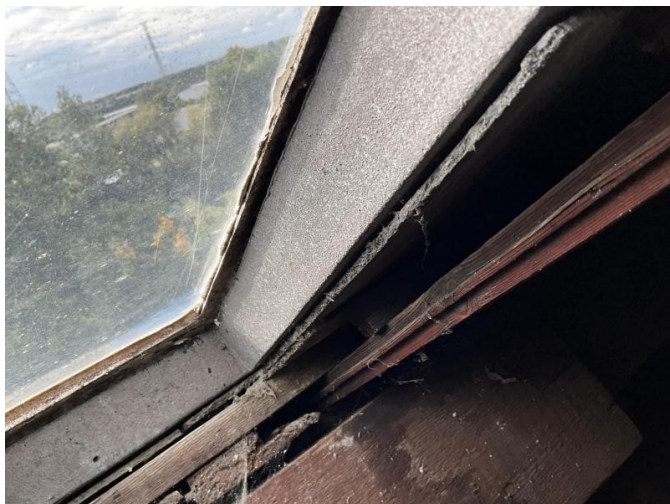
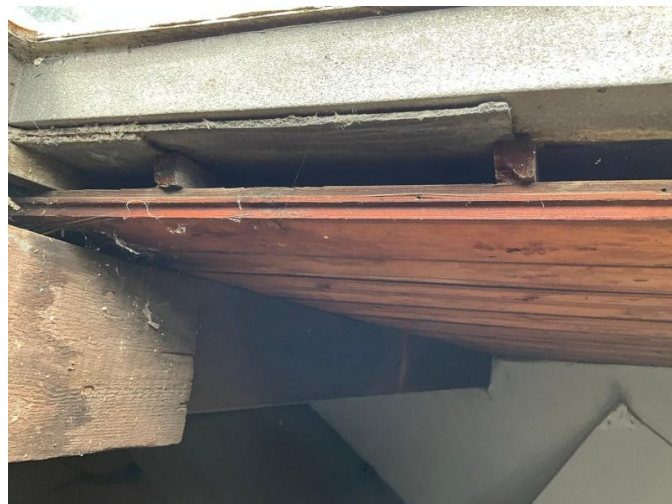
| Fiche 3: Onderdak expertise..... | 19 |

Overzichtsfoto

Detailfoto

| Eindbeoordeling materiaalarisico | Verhoogd materiaalarisico en/of verhoogde kans op vezelvrijgave |

| Asbestsoort (vezeltype) | Crocidoliet aanwezig |
| Toestand van het materiaal | Licht beschadigd, licht verweerd. Intact calciumsilicaatmateriaal of categorie III 'gebondenheid' |

| Beschrijving | Onderdak expertise. |
| Asbestmateriaal | Plaat, paneel, tablet - Type Menuiserite |
| Hoeveelheid (oppervlakte - dikte - aantal) | <ul style="list-style-type: none"><li>• 160,00 m<sup>2</sup> - 0,50 cm - 1 stuk</li></ul> |
| Opmerking | <p>De hoeveelheden zijn een benadering op basis van opmetingen ter plaatse.</p> <p>Het dak kon slechts plaatselijk onderzocht worden aan de dakramen. Dat betekent echter niet dat het volledige onderdak asbestverdacht/asbesthoudend is. Bijkomend onderzoek is aangewezen bij een volledige renovatie van het dak.</p> |

Het asbestmateriaal valt onder de mijlpaal van 2040.

Maatregelen nemen

- Zorg voor een veilig beheer en verwijder dit asbestmateriaal wanneer het bij werken eenvoudig bereikbaar wordt. Controleer de toestand jaarlijks op wijzigingen.

- Eenvoudige handelingen: mag via doe-het-zelf of door werknemer(s) met opleidingsattest eenvoudige handelingen  
Indien u dit als doe-het-zelver wenst te verwijderen dient u de nodige voorzorgsmaatregelen te nemen:

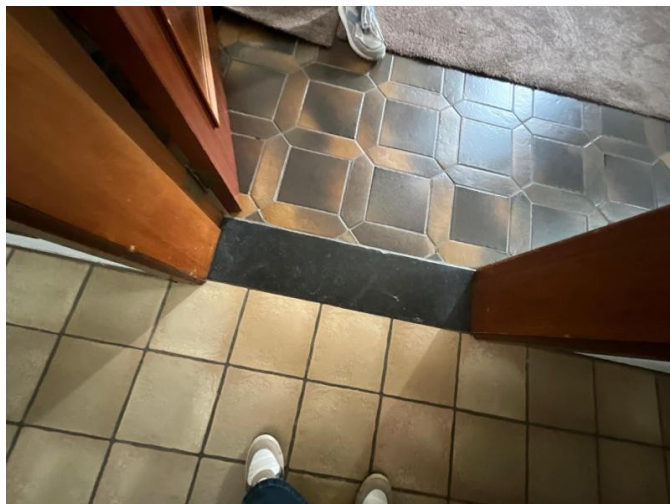
| Fiche 4: vloerdorpels binnen..... | 22 |

Overzichtsfoto

Detailfoto

| Eindbeoordeling materiaalrisico | Laag materiaalrisico en/of verlaagde kans op vezelvrijgave |

| Asbestsoort (vezeltype) | Alleen chrysotiel |
| Toestand van het materiaal | Licht beschadigd, licht verweerd. Intact calciumsilicaatmateriaal of categorie III 'gebondenheid' |

| Beschrijving | vloerdorpels binnen |
| Asbestmateriaal | Plaat, paneel, tablet - Type Massal |
| Hoeveelheid (oppervlakte - dikte - aantal) | • 0,20 m <sup>2</sup> - 2,00 cm - 1 stuk |

Het asbestmateriaal valt onder de mijlpaal van 2040.

Zorgvuldig beheren

- Zorg voor een veilig beheer. Vermijd het beschadigen van het asbestmateriaal. Controleer de toestand jaarlijks op wijzigingen.
- Voer bijkomende staalname(s) uit.

- Eenvoudige handelingen: mag via doe-het-zelf of door werknemer(s) met opleidingsattest eenvoudige handelingen  
Indien u dit als doe-het-zelver wenst te verwijderen dient u de nodige voorzorgsmaatregelen te nemen:  
Informeert u op voorhand bij uw plaatselijk recyclagepark welke maatregelen u kunt treffen voor een veilig transport en afgave of ophaling van de asbesttoepassing. De meeste recyclageparken hebben specifieke zakken en beschermkledij ter beschikking.

- Eenvoudige handelingen: enkel door erkend asbestverwijderaar  
Opgelet: in binnenruimtes mag u alleen hechtgebonden asbest verwijderen dat niet beschadigd is. Dat betekent dat het materiaal intact is en er geen vrije asbestvezels zichtbaar zijn. Ook tijdens het verwijderen moet het asbest intact blijven. Als u het asbestmateriaal niet kan verwijderen zonder dat het beschadigd geraakt of vergruist dan kunnen er asbestvezels vrijkomen. In dat geval moet u beroep doen op een erkende asbestverwijderaar of op een gespecialiseerd bedrijf:

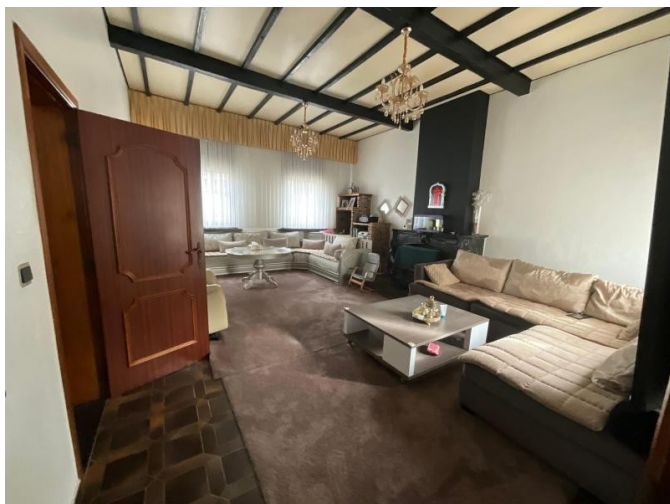
| Fiche 5: Schouwen niet inspecteerbaar..... | 26 |

*Situeringfoto*

### Tijdelijke beperking

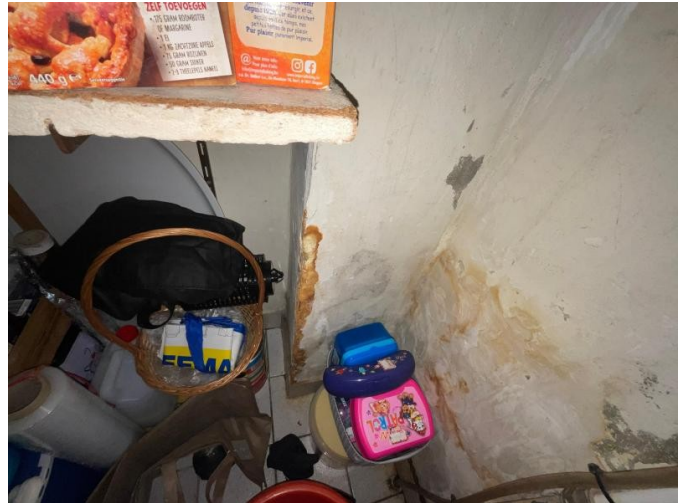
## Fiche 8: Wanden: pleisterwerk

Geen asbest

Overzichtsfoto

Detailfoto

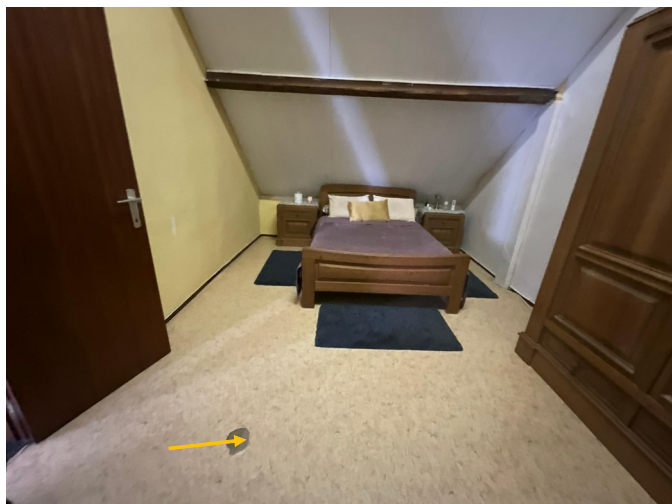
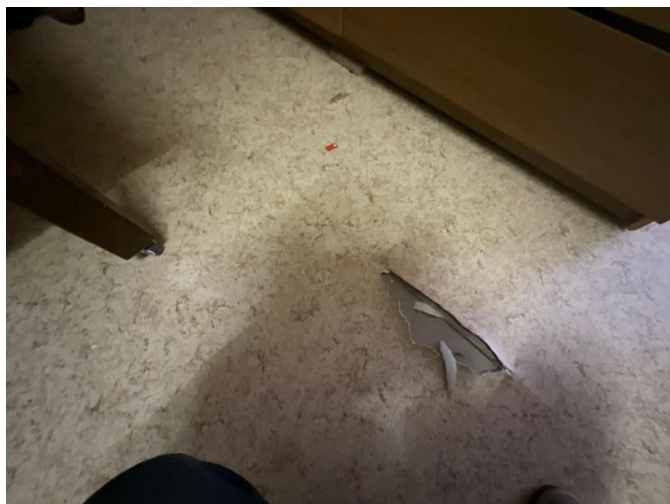
## Fiche 9: Vloerzeil.

Geen asbest

Overzichtsfoto

Detailfoto
