# Asbestinventarisatetest

Haverstraat 4, 2000 Antwerpen

Attestnummer : **20240703-000133.000**

Uitgegeven op : **03.07.2024**

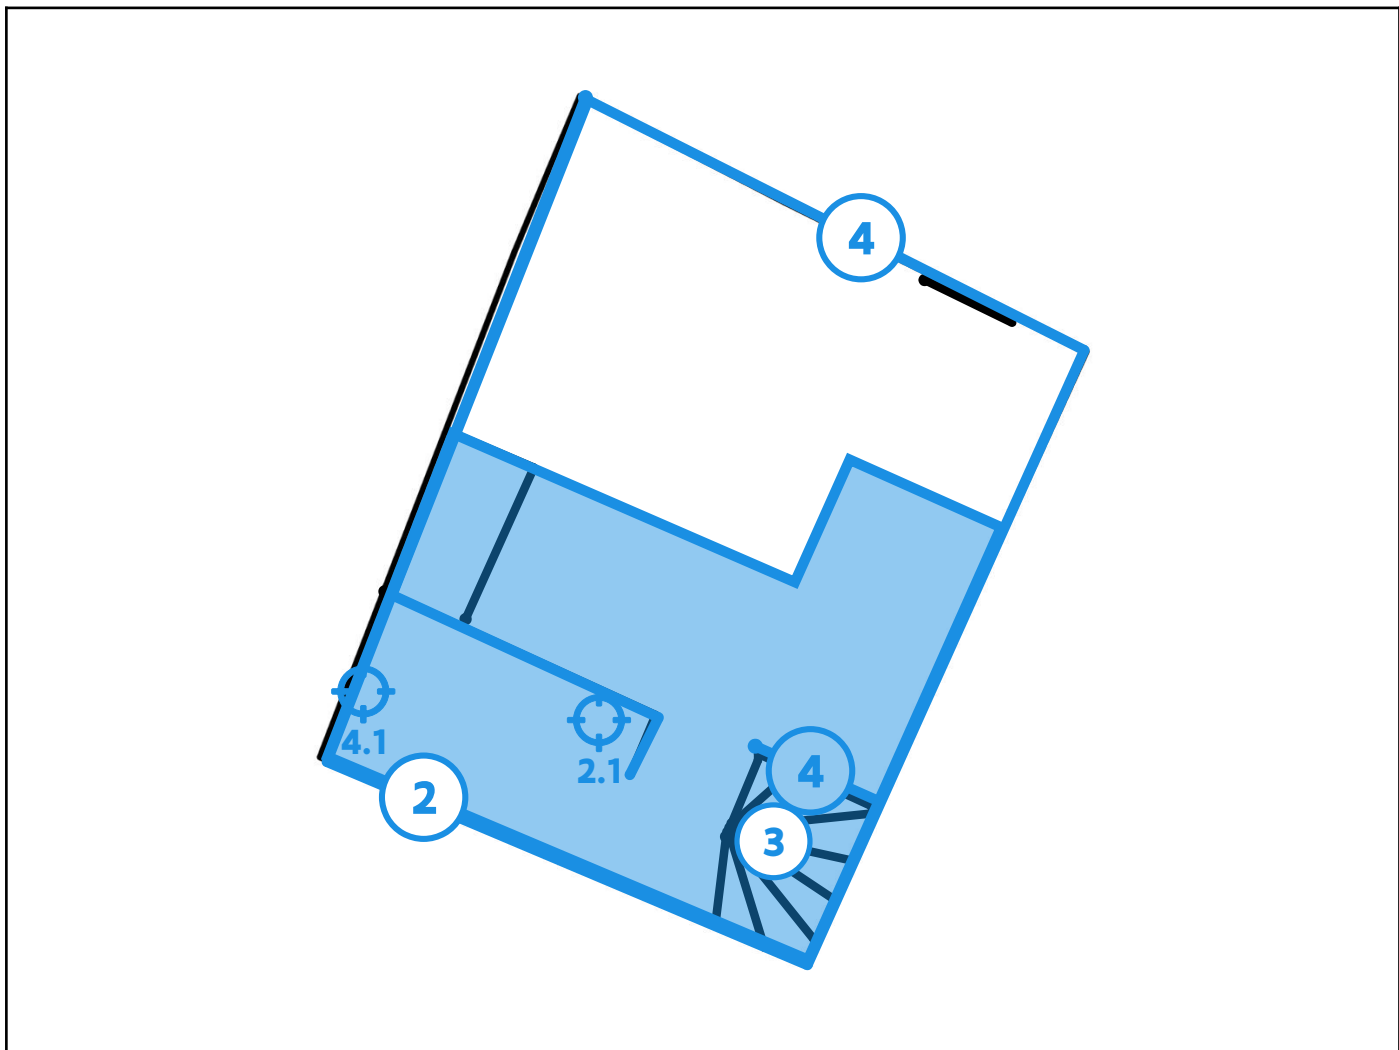
## Plan 1.1: Gelijkvloers

Beschrijving	Type	Actie
2. Pleisterwerk plafond	Geen asbest	-
2.1 Code: MM02 pleisterwerk plafond	Mengmonster	-
3. Tapijtbeclading trap(hal) onderlaag	Geen asbest	-
4. Pleisterwerk muren	Geen asbest	-
4.1 Code: MM01 pleisterwerk muren	Mengmonster	-

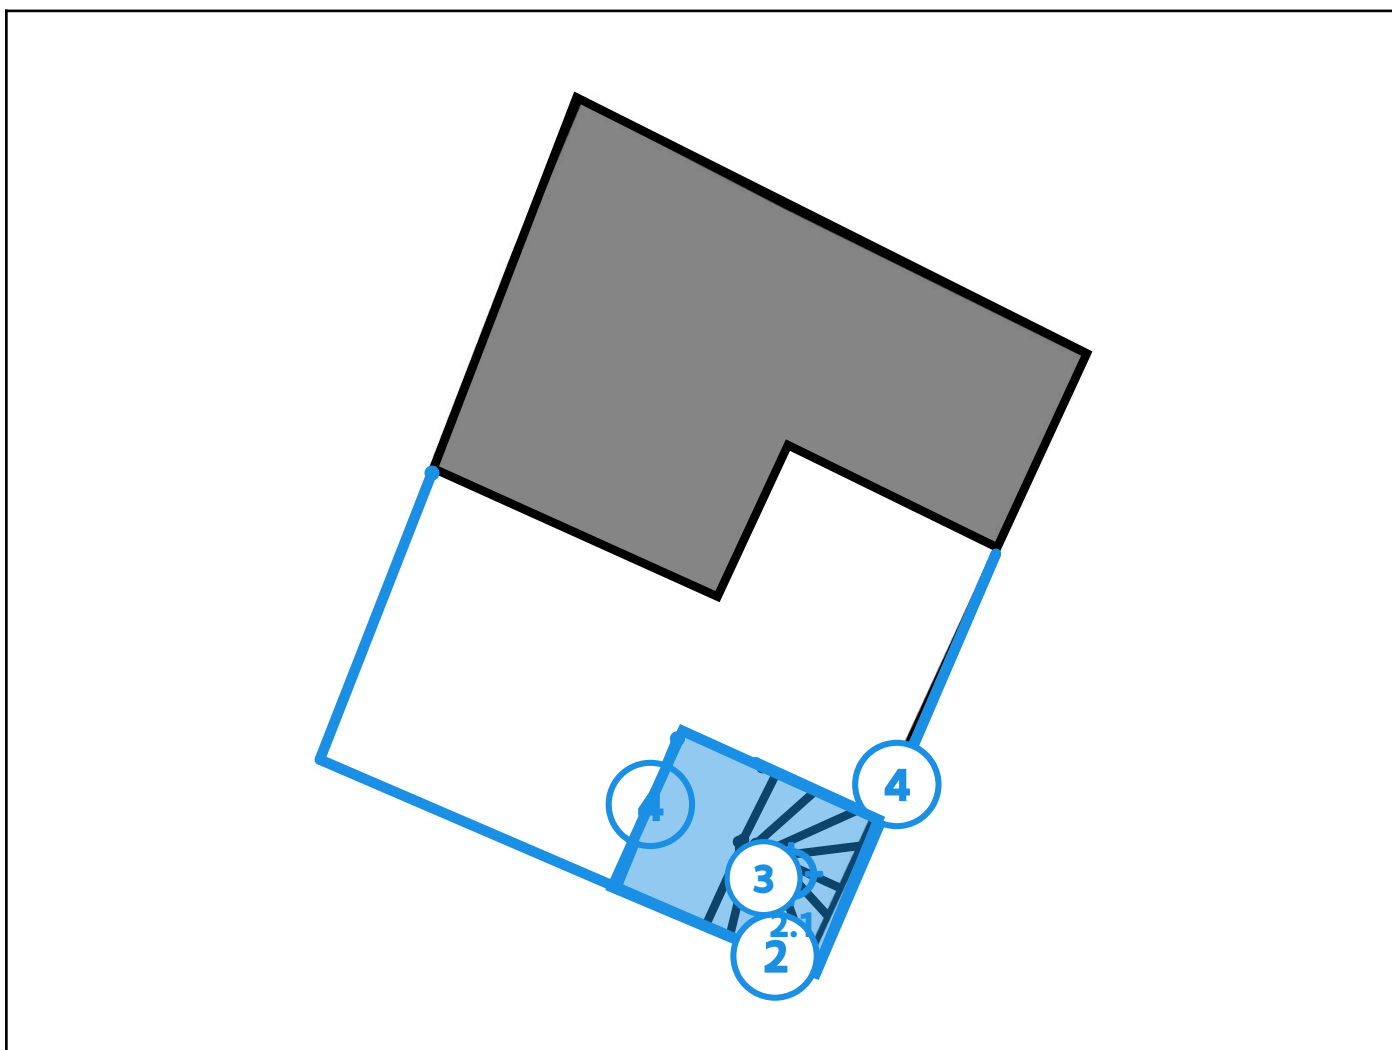
## Plan 1.2: Eerste verdieping/Mezzanine

Beschrijving	Type	Actie
2. Pleisterwerk plafond	Geen asbest	-
2.1 Code: MM02 pleisterwerk plafond	Mengmonster	-
3. Tapijtbeekleding trap(hal) onderlaag	Geen asbest	-
4. Pleisterwerk muren	Geen asbest	-

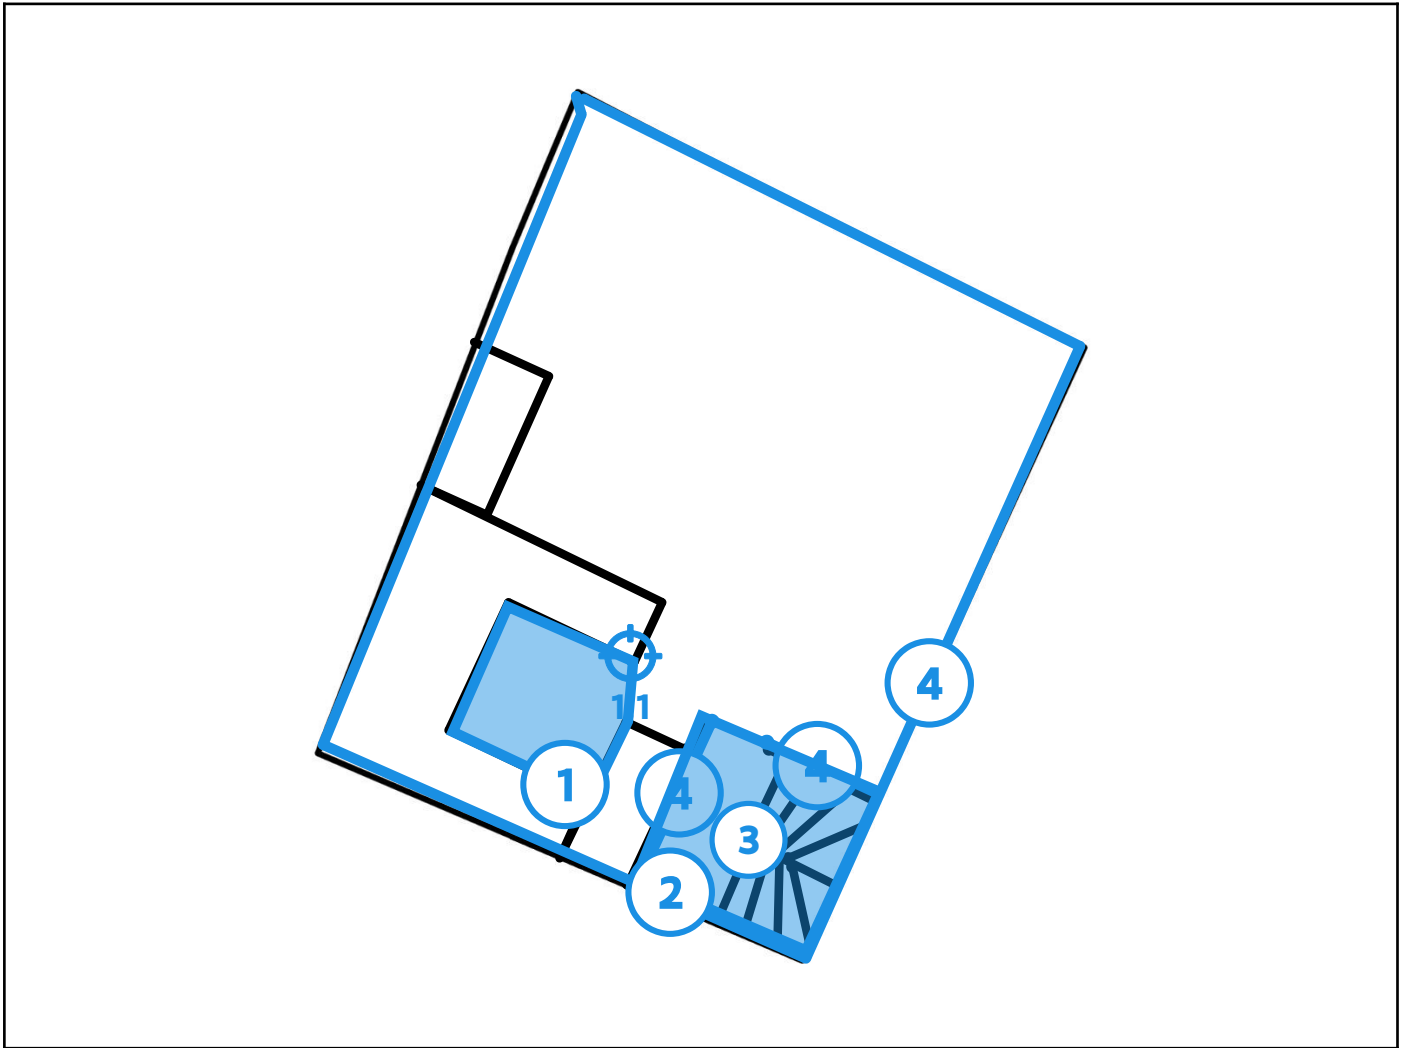
## Plan 1.3: Tweede verdieping

Beschrijving	Type	Actie
1. Vloer keuken	Geen asbest	-
1.1 Code: MM03 vloer keuken	Puntmonster	-
2. Pleisterwerk plafond	Geen asbest	-
3. Tapijtbedekking trap(hal) onderlaag	Geen asbest	-
4. Pleisterwerk muren	Geen asbest	-

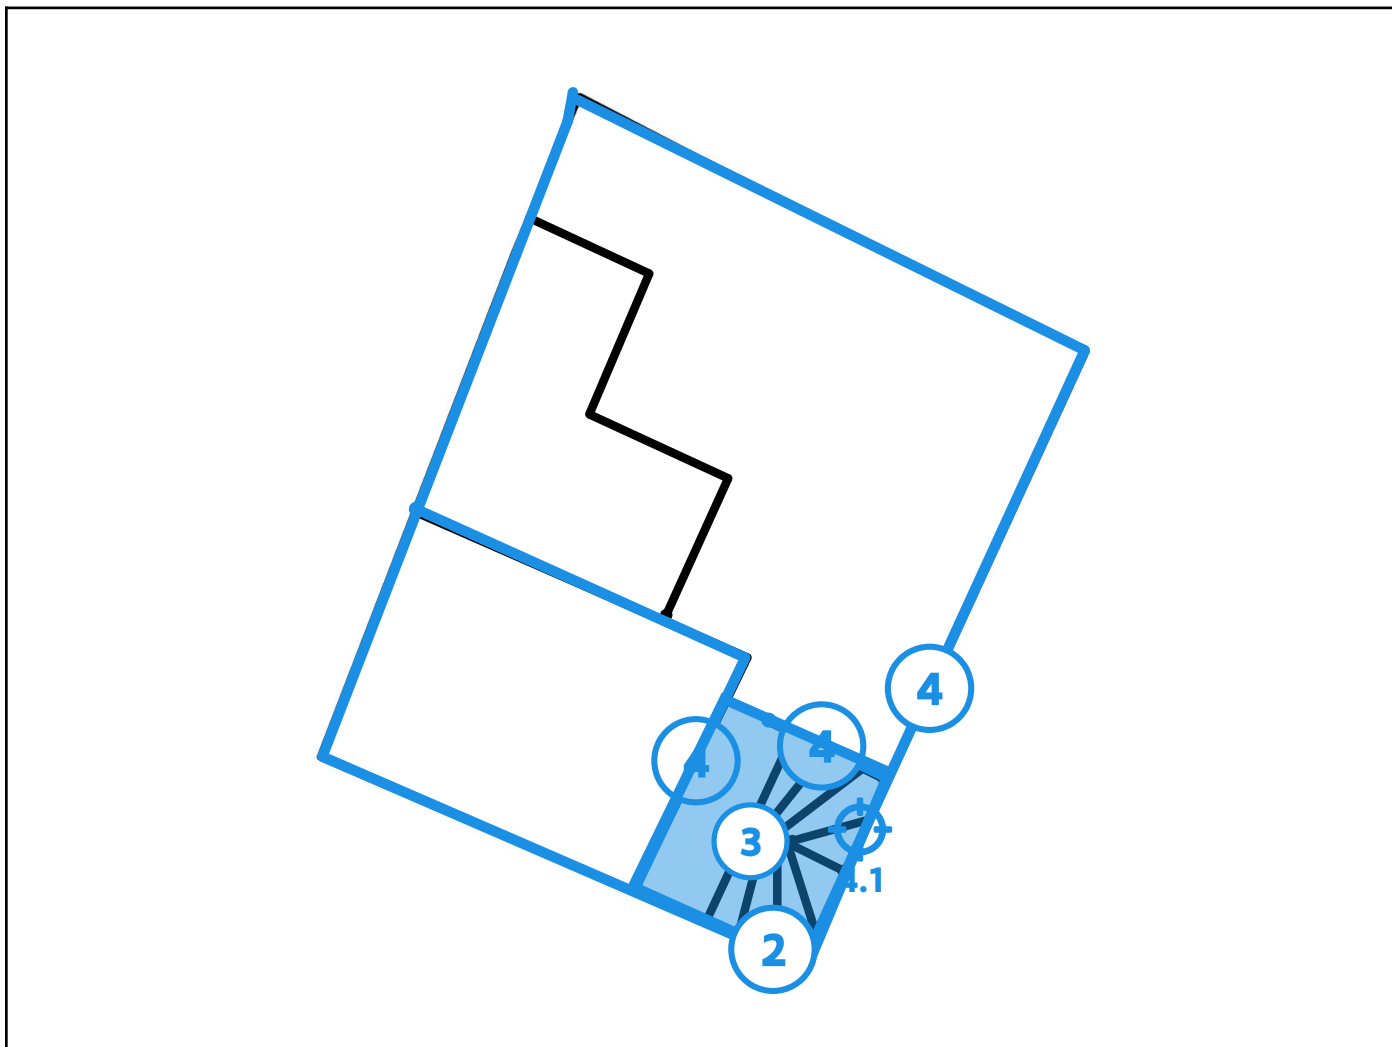
## Plan 1.4: Derde verdieping

Beschrijving	Type	Actie
2. Pleisterwerk plafond	Geen asbest	-
3. Tapijtbeclleding trap(hal) onderlaag	Geen asbest	-
4. Pleisterwerk muren	Geen asbest	-
4.1 Code: MM01 pleisterwerk muren	Mengmonster	-

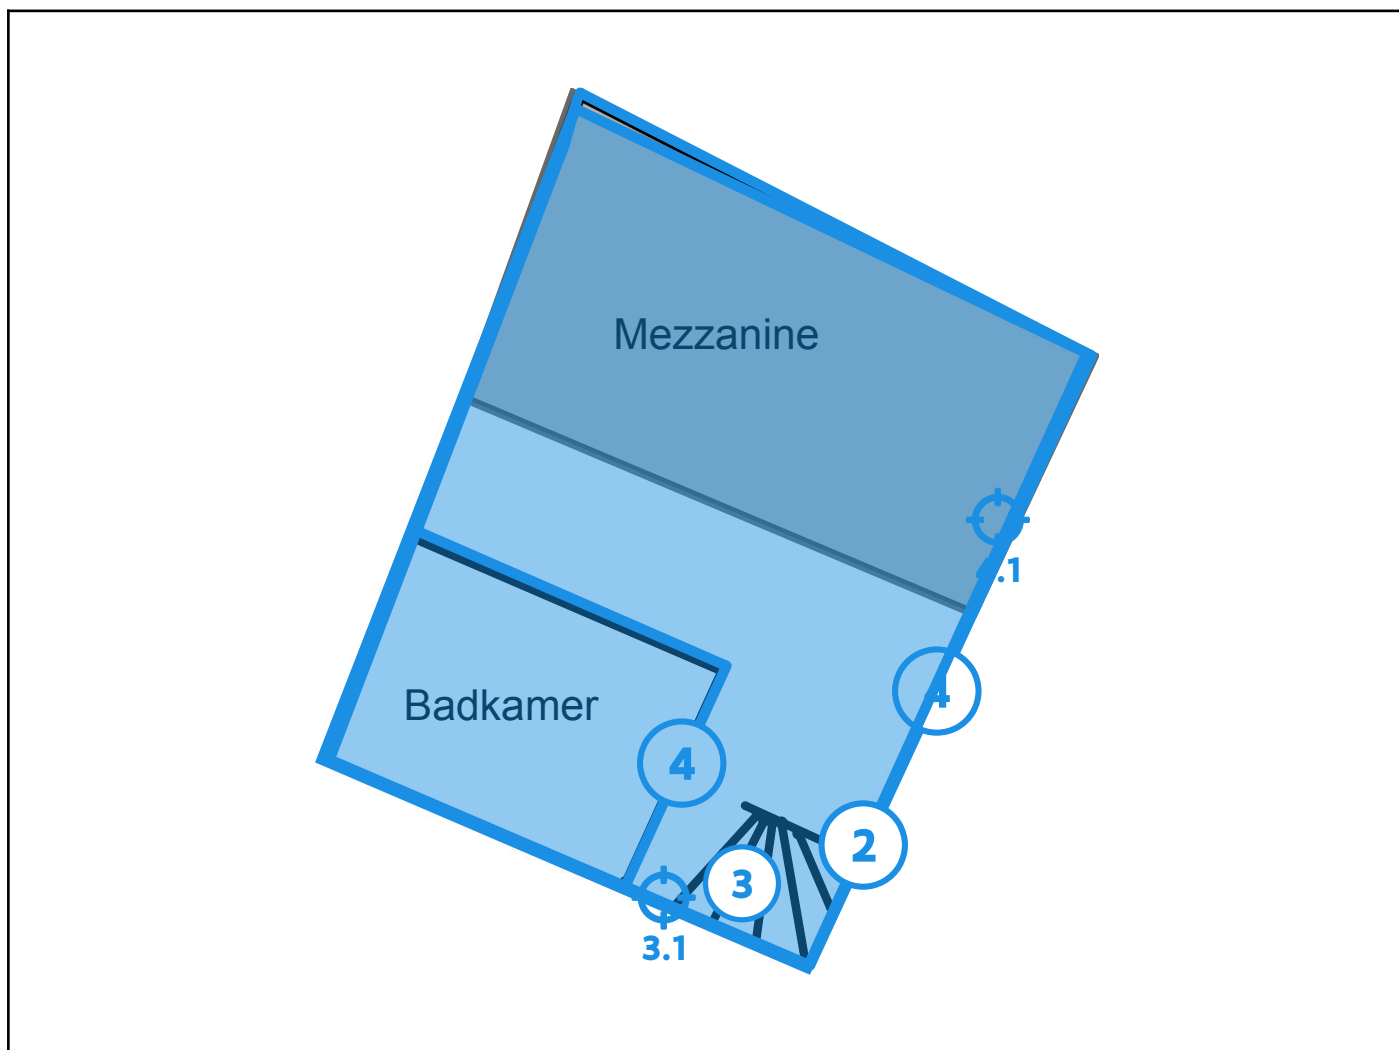
## Plan 1.5: Vierde verdieping

Beschrijving	Type	Actie
2. Pleisterwerk plafond	Geen asbest	-
3. Tapijtbecleding trap(hal) onderlaag	Geen asbest	-
3.1 Code: MM04 vloerbekleding	Puntmonster	-
4. Pleisterwerk muren	Geen asbest	-
4.1 Code: MM01 pleisterwerk muren	Mengmonster	-

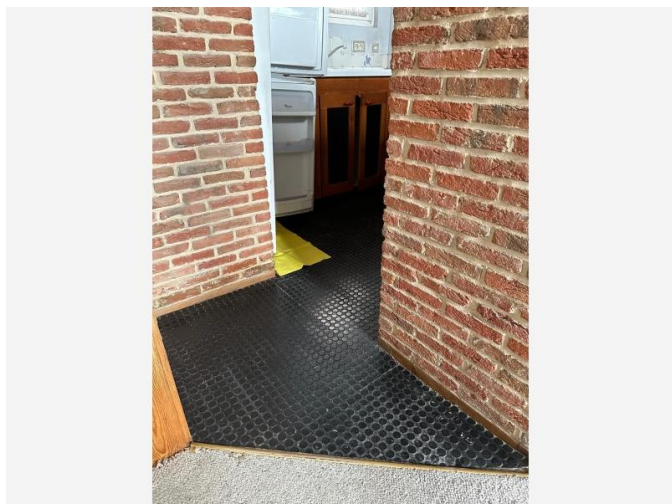
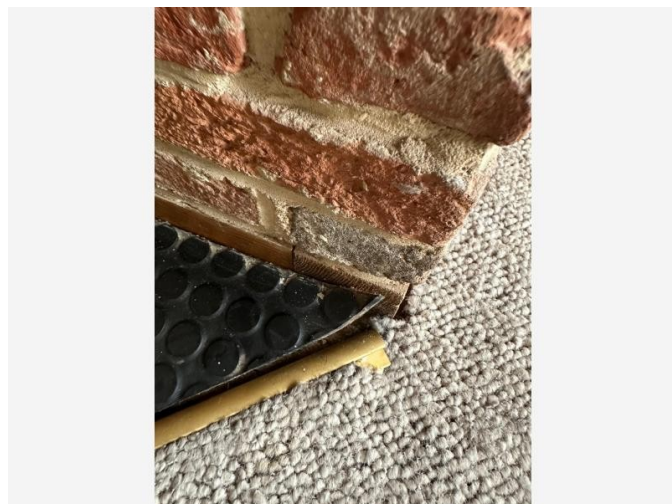
Geen asbest

Overzichtsfoto

Detailfoto

#	Type	Referentie	Resultaat
1.1	Puntmonster	MM03 vloer keuken	Geen asbest

Beschrijving	Vloer keuken
Omgeving	Binnen
Primaire drager	Vloer
Bindmiddel van materiaal	Kunststof of -hars
Gebondenheid op basis van bindmiddel	Hecht
Hoeveelheid (oppervlakte - aantal)	• 5,00 m <sup>2</sup> - 1 stuk
Totale oppervlakte	5,00 m <sup>2</sup>
Identificatiemethode	Vaststelling met monstername
Destructieve handeling voor identificatie	Nee

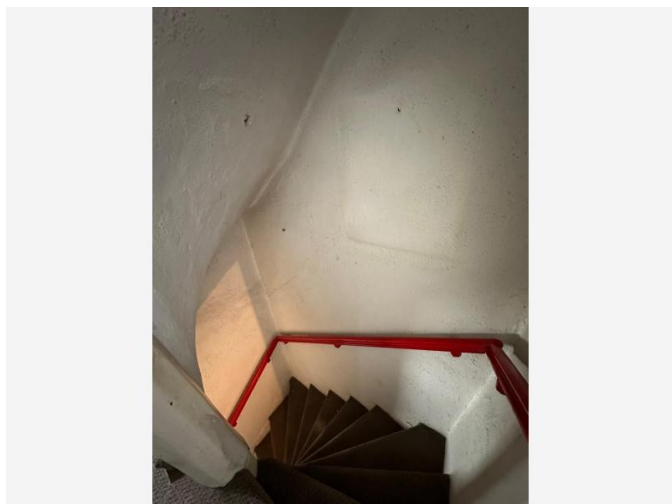
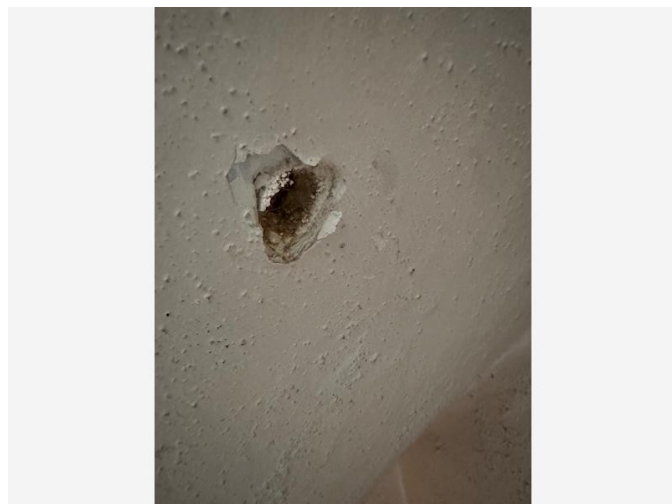
## Fiche 2: Pleisterwerk plafond

Overzichtsfoto

Detailfoto

Geen asbest

#	Type	Referentie	Resultaat
2.1	Mengmonster	MM02 pleisterwerk plafond	Geen asbest

<b>Beschrijving</b>	Pleisterwerk plafond
<b>Omgeving</b>	Binnen
<b>Primaire drager</b>	Plafond
<b>Bindmiddel van materiaal</b>	Gips - kalk
<b>Gebondenheid op basis van bindmiddel</b>	Niet-hechtgebonden
<b>Hoeveelheid (oppervlakte - dikte - aantal)</b>	• 75,00 m <sup>2</sup> - 1,00 cm - 1 stuk
<b>Totaal volume</b>	0,75 m <sup>3</sup>
<b>Identificatiemethode</b>	Vaststelling met monstername
<b>Destructieve handeling voor identificatie</b>	Nee

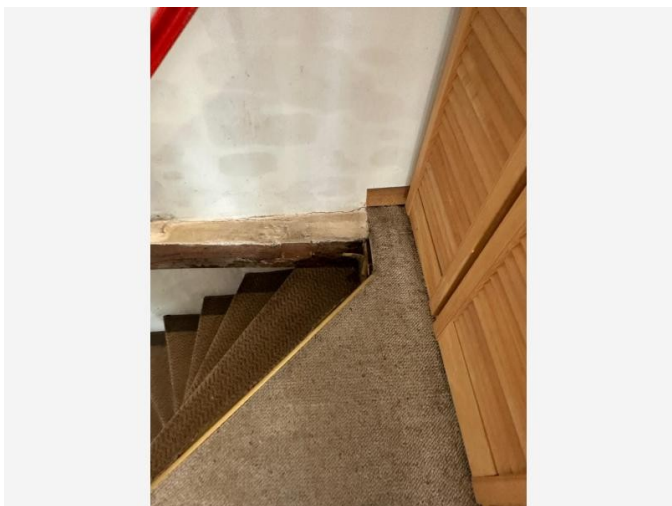
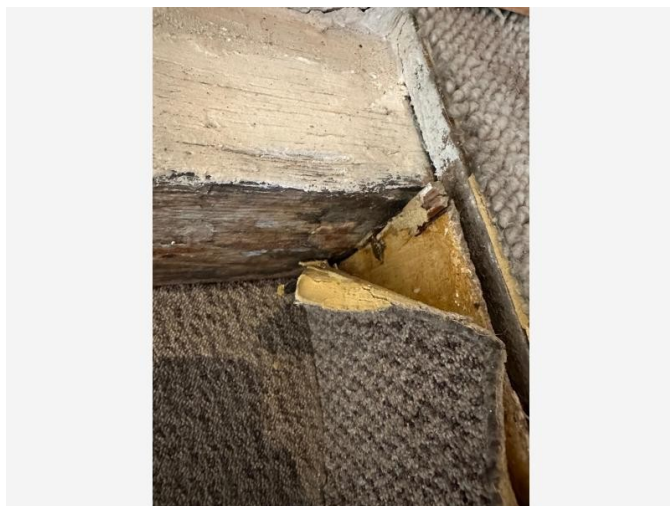
Overzichtsfoto

Detailfoto

Geen asbest

#	Type	Referentie	Resultaat
3.1	Puntmonster	MM04 vloerbekleding	Geen asbest

Beschrijving	Tapijtbeleding trap(hal) onderlaag
Omgeving	Binnen
Primaire drager	Vloer
Bindmiddel van materiaal	Lijm
Gebondenheid op basis van bindmiddel	Hecht
Hoeveelheid (oppervlakte - dikte - aantal)	• 50,00 m <sup>2</sup> - 1,00 mm - 1 stuk
Totaal volume	0,05 m <sup>3</sup>
Identificatiemethode	Vaststelling met monstername
Destructieve handeling voor identificatie	Nee

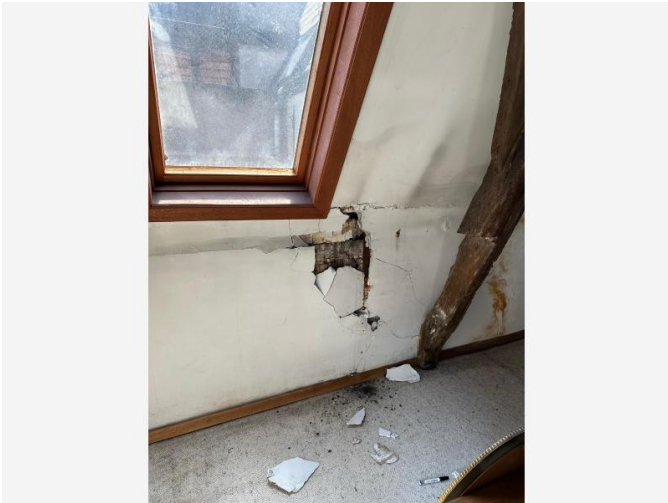
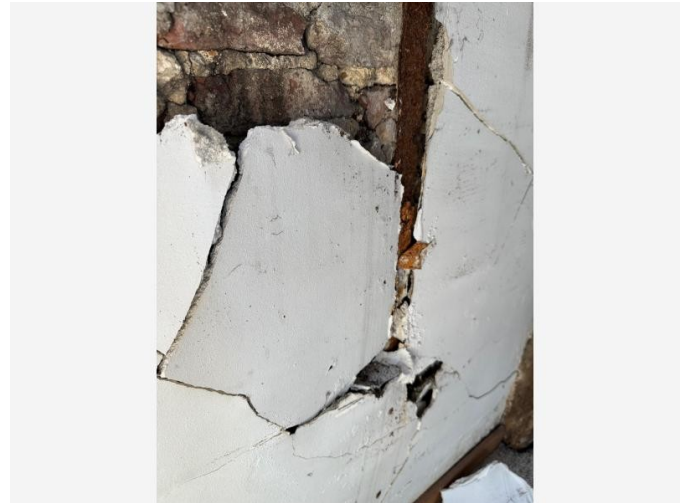
Overzichtsfoto

Detailfoto

Geen asbest

#	Type	Referentie	Resultaat
4.1	Mengmonster	MM01 pleisterwerk muren	Geen asbest

<b>Beschrijving</b>	Pleisterwerk muren
<b>Omgeving</b>	Binnen
<b>Primaire drager</b>	Binnenwand
<b>Bindmiddel van materiaal</b>	Gips - kalk
<b>Gebondenheid op basis van bindmiddel</b>	Niet-hechtgebonden
<b>Hoeveelheid (oppervlakte - dikte - aantal)</b>	• 250,00 m <sup>2</sup> - 1,00 cm - 1 stuk
<b>Totaal volume</b>	2,50 m <sup>3</sup>
<b>Identificatiemethode</b>	Vaststelling met monsternamen
<b>Destructieve handeling voor identificatie</b>	Nee
