# Asbestinventarisatetest

Mechelsesteenweg 201/301, 2018 Antwerpen

Attestnummer : 20241114-000131.000

Uitgegeven op : 14.11.2024

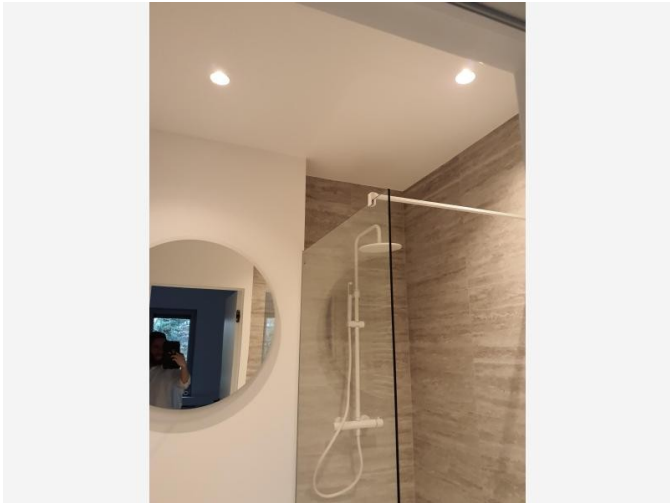
Vrije foto

We konden geen monsters nemen van het plafond omdat het verlaagd is met gyprocplaten. Bij eventuele toekomstige werkzaamheden extra stalen bijnemen.

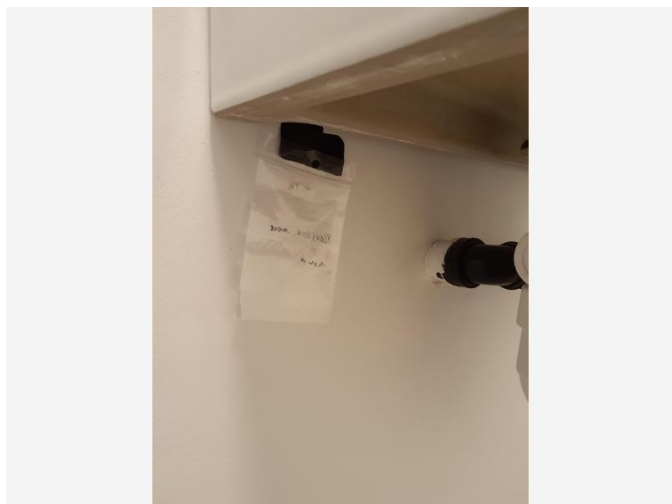
## Fiche 3: Pleister muren

Geen asbest

| # | Type | Referentie | Resultaat |
|---|---|---|---|
| 3.1 | Mengmonster | Mm1 | Geen asbest |

| Beschrijving | Pleister muren |
| Bindmiddel van materiaal | Gips - kalk |
| Gebondenheid op basis van bindmiddel | Niet-hechtgebonden |
| Hoeveelheid (oppervlakte - dikte - aantal) | • 1.000,00 m <sup>2</sup> - 1,50 cm - 1 stuk |
