# Asbestinventarisatetest

Steenweg op Antwerpen 72/2, 2300 Turnhout

Attestnummer : 20230906-000380.000

Uitgegeven op : 06.09.2023

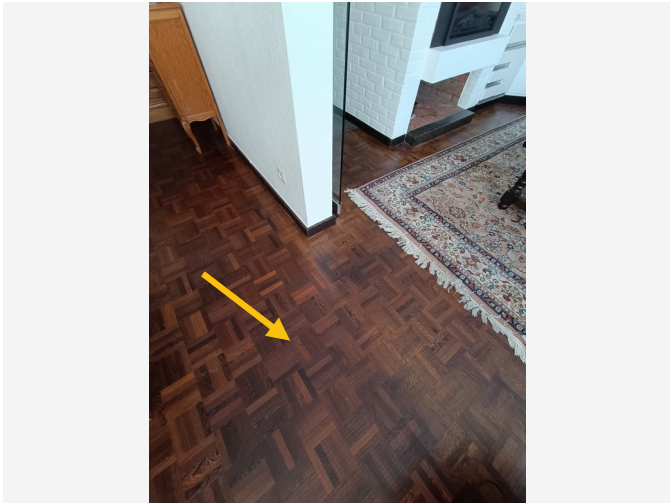
| Fiche 3: Parketvloer (lijm)..... | 12 |

In het verleden werd asbesthoudende zwarte lijm gebruikt voor het vastlijmen van parkettegels/vloer. Bij renovatie extra controle uitvoeren. Er kon geen staal worden afgenomen zonder de parket destructief te beschadigen.

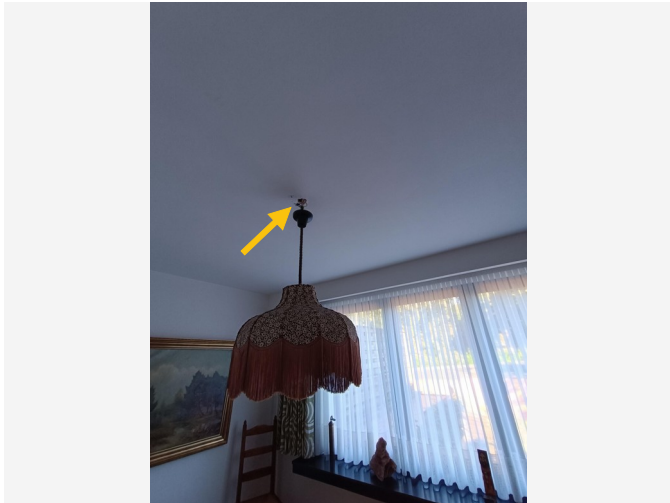
## Fiche 4: Pleisterwerk plafond

Geen asbest

| # | Type | Referentie | Resultaat |
|---|---|---|---|
| 4.1 | Mengmonster | 5/9002 | Geen asbest |

| Bindmiddel van materiaal | Gips - kalk |

| Hoeveelheid (oppervlakte - dikte - aantal) | <ul style="list-style-type: none"> <li>• 79,00 m<sup>2</sup> - 1,00 cm - 1 stuk</li> </ul> |
