Asbestinventarisatetest

Turnhoutsebaan 115/401, 2140 Antwerpen

Attestnummer : 20250915-000410.000

Zone 1: Hoofdgebouw

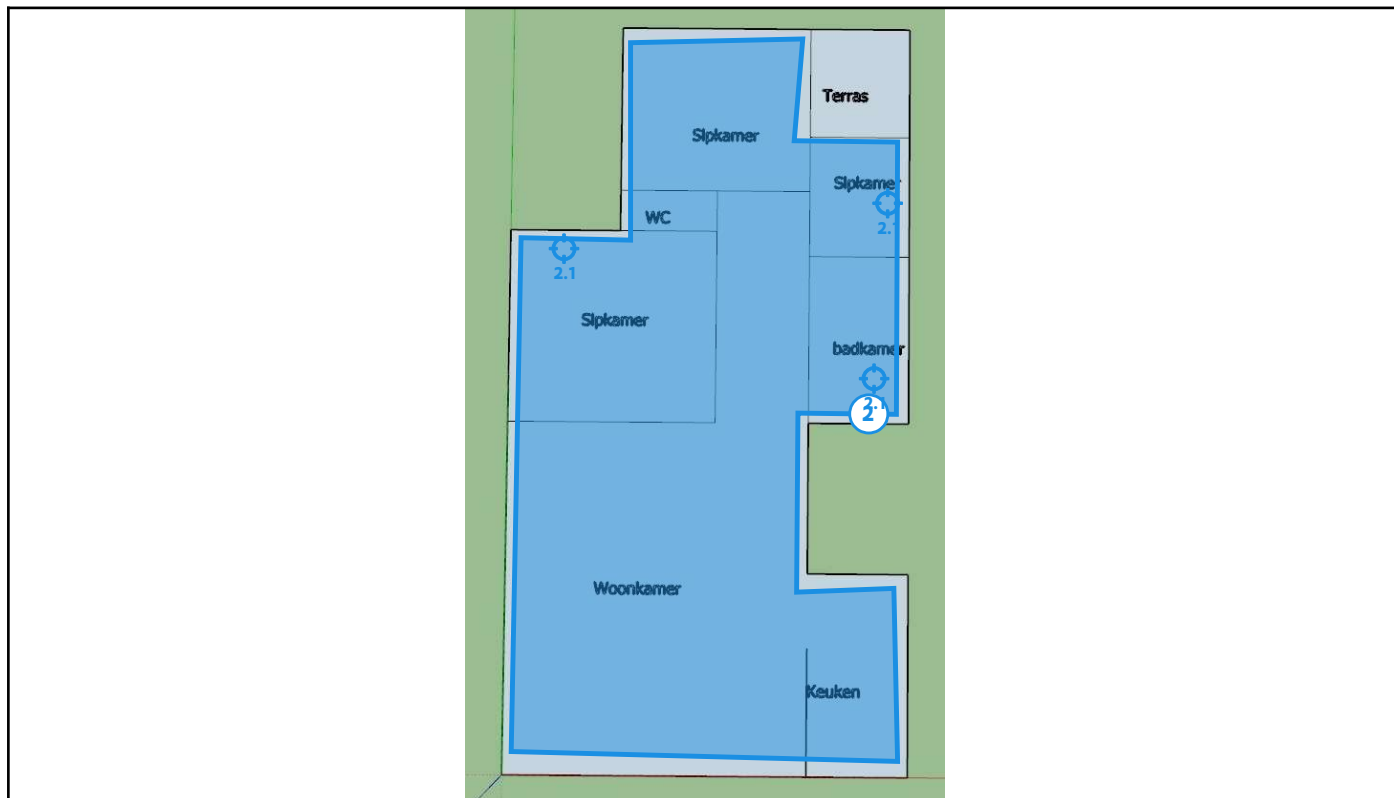
Plan 1.3: Plattegrond (1.1)

| Beschrijving | Type | Actie |
|---|---|---|
| 2. Pleisterwerk plafond | Geen asbest | - |
| 2.1 Code: 2/9/25-BO3 | Mengmonster | - |

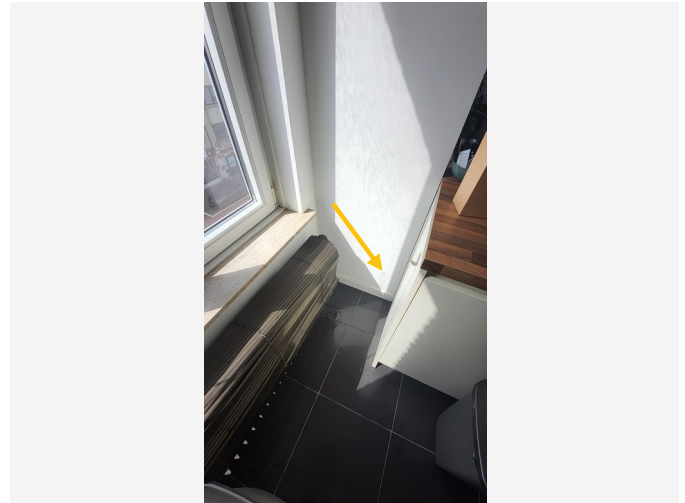
Overzichtsfoto

Detailfoto

Geen asbest

| # | Type | Referentie | Resultaat |
|---|---|---|---|
| 1.1 | Mengmonster | 2/9/25-BO1 | Geen asbest |

| Beschrijving | Pleisterwerk muren |
| Primaire drager | Binnenwand |
| Bindmiddel van materiaal | Gips - kalk |
| Gebondenheid op basis van bindmiddel | Niet-hechtgebonden |
| Hoeveelheid (oppervlakte - dikte - aantal) | • 220,00 m ² - 3,00 cm - 1 stuk |
