## Keuringsverslag van een elektrische laagspanning- en zeer lage spanningsinstallatie

**NIET CONFORM**

Straatnaam Drie Eikenstraat  
Huisnummer 278  
Busnummer 1L  
Postcode 2650  
Gemeente EDEGEM  
Land België

Controlebezoek van een huishoudelijke installatie volgens (KB 08/09/2019) - AREI Boek 1- 6.5. en 4.2.4.3.

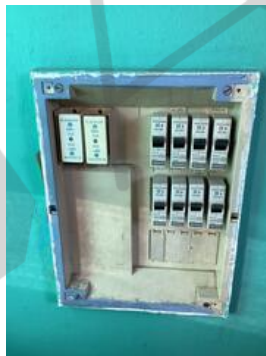
Afbeelding schakel- en verdeelbord:

| Δ (mA) | In (A) | In - andere (A) | I-t | Type | Beveiligde kringen | Test | x 2,5 |
|---|---|---|---|---|---|---|---|
| Visueel nazicht (algemeen) | NOK | Directe aanraking | OK | | Indirecte aanraking | NOK | |
| Aansluitingen | NOK | schema in bijlage door Aceg vzw | OK | | | | |

- I5.06 De deur en/of afschermplaat van het schakelbord dient (terug)geplaatst te worden. Aanraking van onder spanning staande delen mogelijk. (Boek 1 Afdeling 5.1.4. en 5.3.5.1.A. en 4.2.2.3.)

- I7.01 De smeltzekeringhouders of houders van kleine vermogensschakelaars met pennen met een sectie kleiner dan 10mm2 zijn niet voorzien van kalibreerelementen. (Boek 1 Onderafdeling 5.3.5.5.A.)

Geshunteerde penautomaten vervangen
