**Keuringsverslag van een elektrische laagspanning- en zeer lage spanningsinstallatie**

**NIET CONFORM**

Straatnaam Drie Eikenstraat  
Huisnummer 278  
Busnummer 2L  
Postcode 2650  
Gemeente EDEGEM  
Land België

Controlebezoek van een huishoudelijke installatie volgens (KB 08/09/2019) - AREI Boek 1- 6.5. en 4.2.4.3.

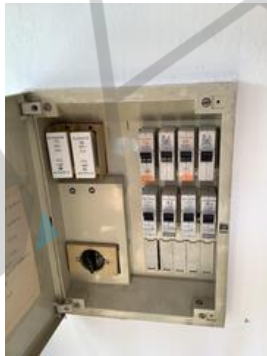
Afbeelding schakel- en verdeelbord:

- I5.01 De aanduiding van de stroomkringen en/of apparatuur, aansluitklemmen, enz dient aangebracht of vervuldigd te worden. (Boek 1 Onderafdeling 3.1.3.1. en 3.1.3.3.A. en 5.1.6.1)

- I5.06 De deur en/of afschermplaat van het schakelbord dient (terug)geplaatst te worden. Aanraking van onder spanning staande delen mogelijk. (Boek 1 Afdeling 5.1.4. en 5.3.5.1.A. en 4.2.2.3.)

- I7.01 De smeltzekeringhouders of houders van kleine vermogensschakelaars met pennen met een sectie kleiner dan 10mm2 zijn niet voorzien van kalibreerelementen. (Boek 1 Onderafdeling 5.3.5.5.A.)

Geshunteerde penautomaten vervangen
