# Asbestinventarisatetest

Rotstraat 2A, 9270 Laarne

Attestnummer : 20251006-000026.000

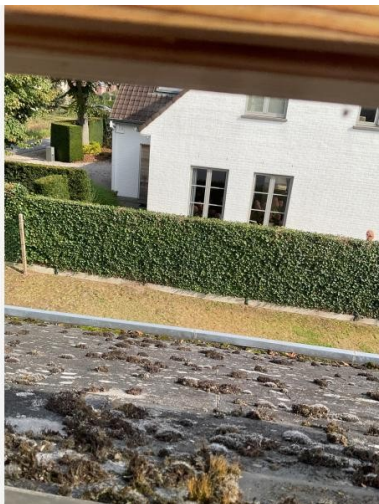
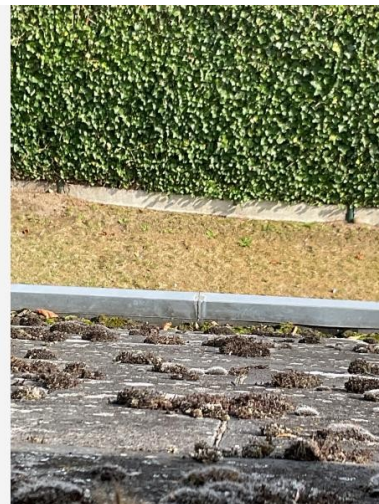
Overzichtsfoto

Detailfoto

**Dringend verwijderen**

| Beschrijving | Sediment en slib in goot |
| Type afvalstof | Betreft resten (contaminatie) van verwerking of beschadiging |
| Besmette materialen | <ul style="list-style-type: none"><li>• Sediment (dakgoot, afvoerbuys, regenwaterput, ...)</li></ul> |
| Gebondenheid resten | Niet hecht |
| Hoeveelheid (gewicht - aantal) | <ul style="list-style-type: none"><li>• 20,00 kg - 1 stuk</li></ul> |

- Verwijder het asbestafval.
- Voer bijkomende staalname(s) uit.

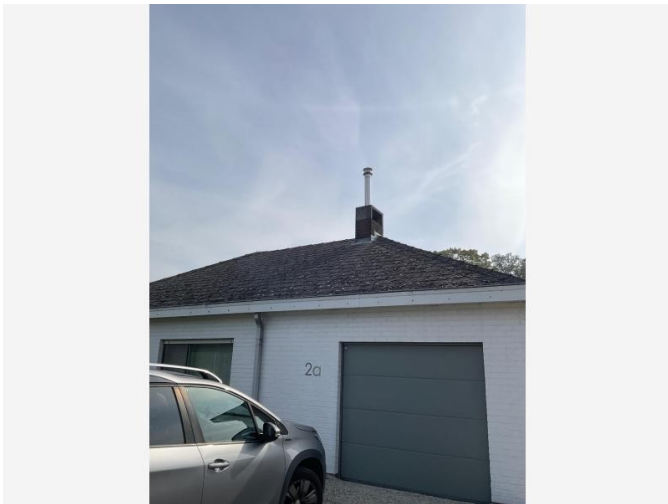
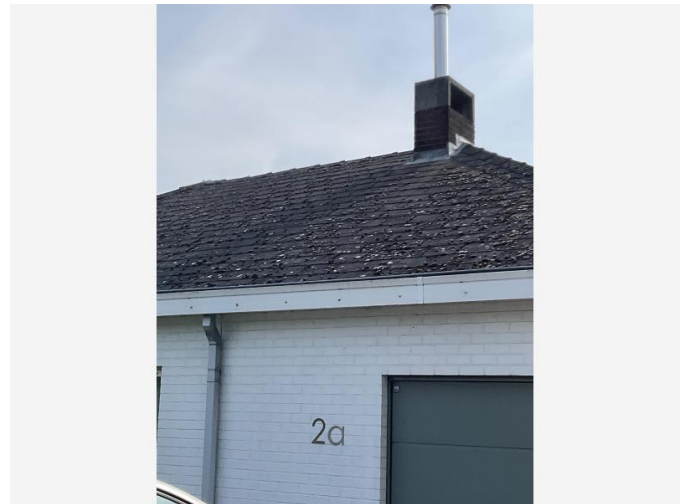
Overzichtsfoto

Detailfoto

Verwijderen

| Eindbeoordeling materiaalrisico | Verhoogd materiaalrisico en/of verhoogde kans op vezelvrijgave |

| Asbestsoort (vezeltype) | Crocidoliet aanwezig |
| Toestand van het materiaal | Matig beschadigd, matig verweerd |

| Beschrijving | leien dak |
| Asbestmateriaal | Dak- en gevelbekleding - Lei, shingle |
| Hoeveelheid (oppervlakte - aantal) | <ul style="list-style-type: none"><li>• 90,00 m<sup>2</sup> - 1 stuk</li></ul> |

- Zorg voor een veilig beheer. Vermijd het beschadigen van het asbestmateriaal. Controleer de toestand jaarlijks op wijzigingen.
- Hemelwater dat afspoelt van asbestcement daken of gevels kan asbestdeeltjes bevatten. Gebruik het enkel voor gesloten circuits (bv. spoelen toiletten). Reinig na het vervangen van het dak of de gevel de dakgoten en regenwaterput of -ton om asbesthoudend sediment of slib te verwijderen
- Voer bijkomende staalname(s) uit.

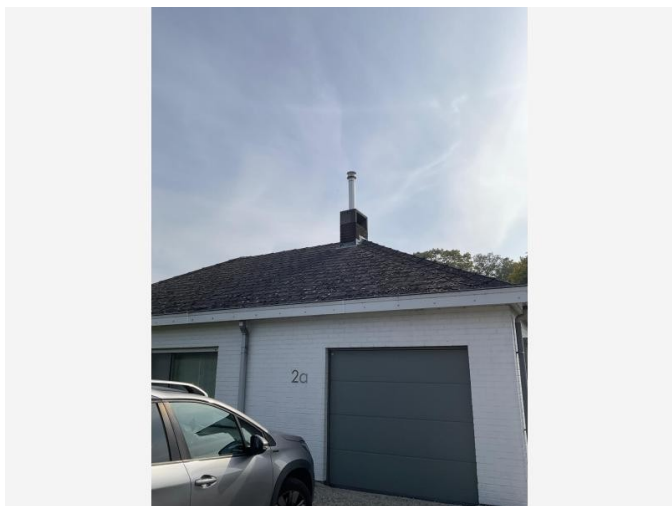
*Situeringsfoto*

**Reden:** Het te onderzoeken materiaal situeert zich hoger dan 3,50 m te rekenen vanaf een veilige ondergrond

**Uitleg van de asbestdeskundige:** De binnekant van de schouw is niet inspecteerbaar, aan de buitenkant van de schouw werd geen asbest aangetroffen
