Asbestinventarisatetest

Alice Nahonlaan 8/0201, 2070 Beveren-Kruibeke-Zwijndrecht

Attestnummer : **20251013-000461.000**

Uitgegeven op : **13.10.2025**

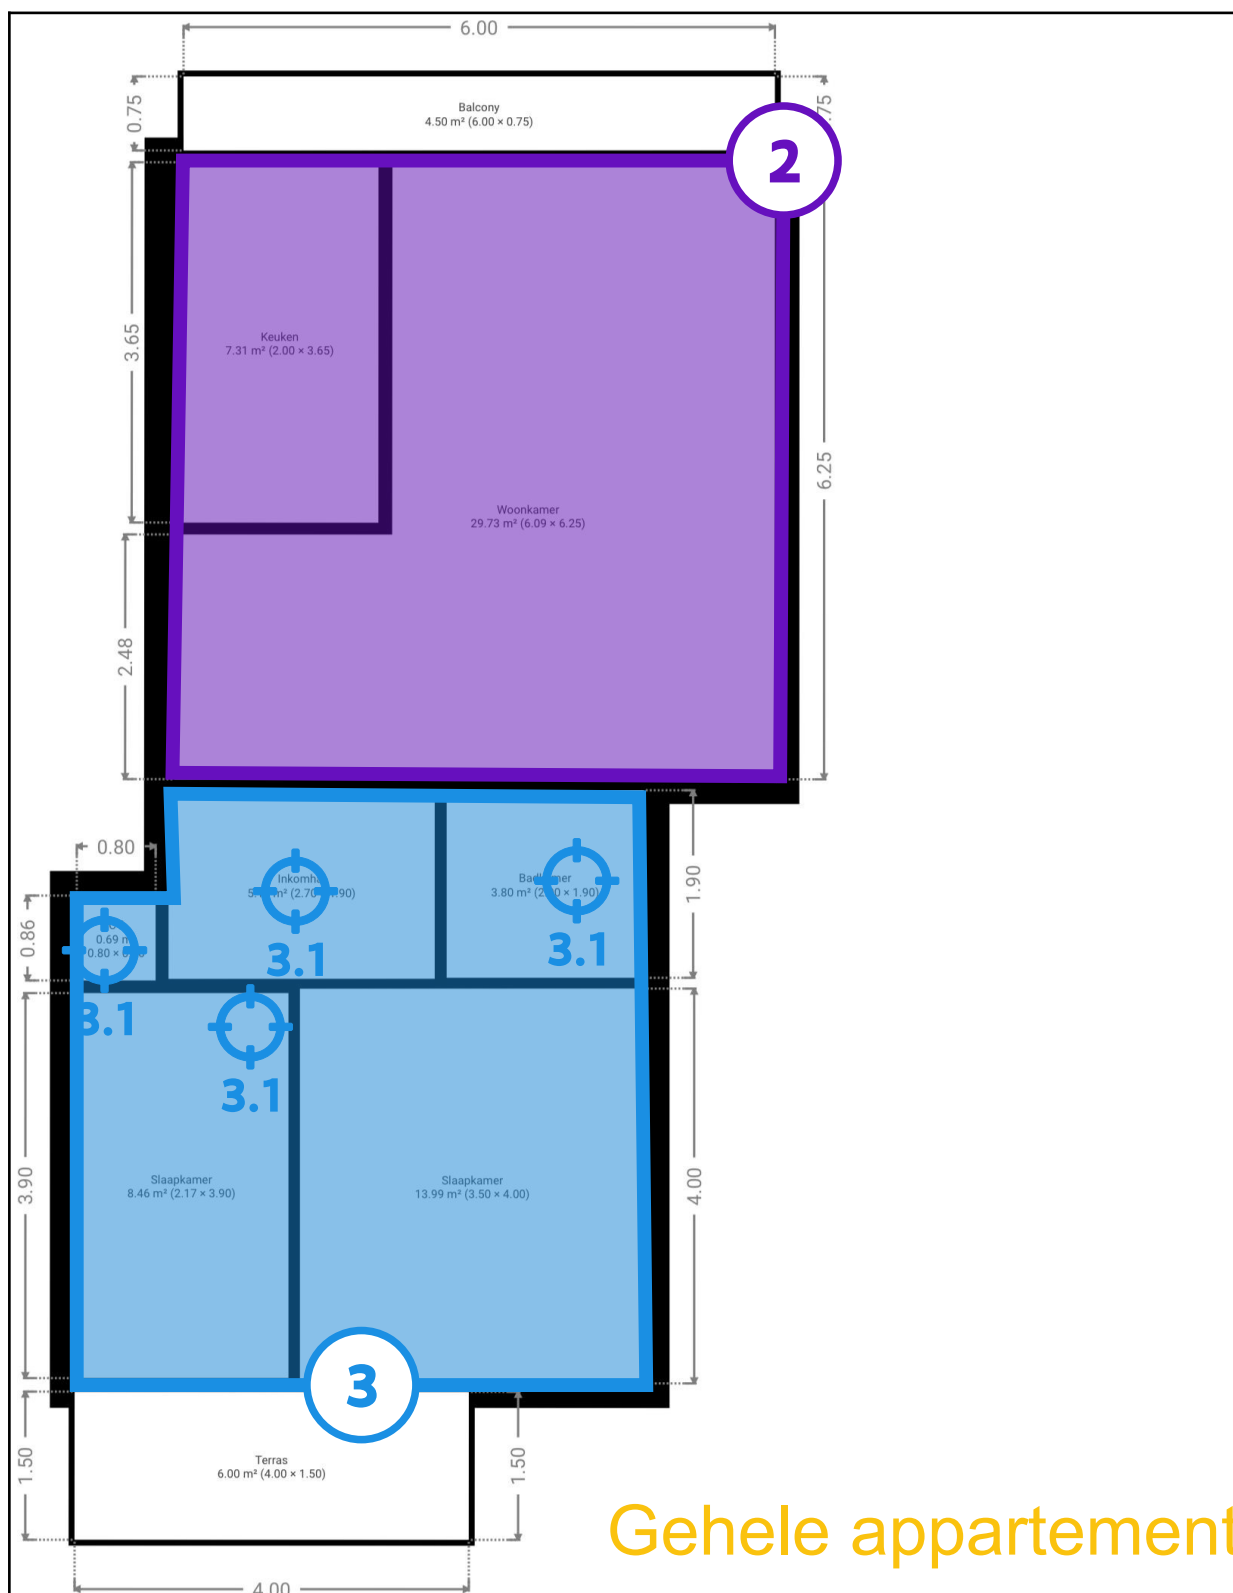
Plan 1.2: Grondplan plfaonds

1. Lijm gebruikt bij de vloer- en wandtegels	Advies	-
2. Plafonds uit niet asbestverdacht materiaal	Advies	-
3. Pleisterwerk plafonds	Geen asbest	-
3.1 Code: M02	Mengmonster	-

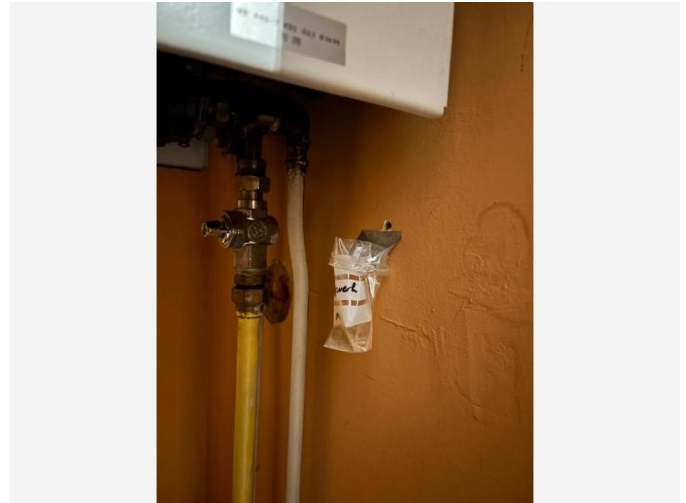
Overzichtsfoto

Detailfoto

Geen asbest

#	Type	Referentie	Resultaat
4.1	Mengmonster	M01	Geen asbest

Beschrijving	Pleisterwerk muren (hoeveelheden)
Omgeving	Binnen
Primaire drager	Binnenwand
Bindmiddel van materiaal	Gips - kalk
Gebondenheid op basis van bindmiddel	Niet-hechtgebonden
Hoeveelheid (oppervlakte - dikte - aantal)	• 300,00 m ² - 1,00 cm - 1 stuk
Totaal volume	3,00 m ³
Identificatiemethode	Vaststelling met monstername
Destructieve handeling voor identificatie	Nee
Opmerking	<p>Deze oppervlakte, volumes en gewichten zijn niet gemeten, maar geschat op basis van een benadering van het aanwezig pleisterwerk in alle muren (de opgegeven hoeveelheden mogen niet gebruikt worden als maatstaf van heffing).</p> <p>Staalname in volgende ruimtes :</p> <p>Hal, stookruimte, woinkamer</p> <p>In de badkamer en keuken zijn geen pleisterwerk aanwezig aan de wanden, hier is het dus niet mogelijk om stalen te nemen. indien er toch ooit pleisterwerk zichtbaar wordt door eventueel verbouwingen is het aangeraden deze alsnog te laten analyseren.</p>
