# Asbestinventarisatetest

Boesberg 3, 9500 Geraardsbergen

Attestnummer : 20230207-000558.000

**Asbestveilig**

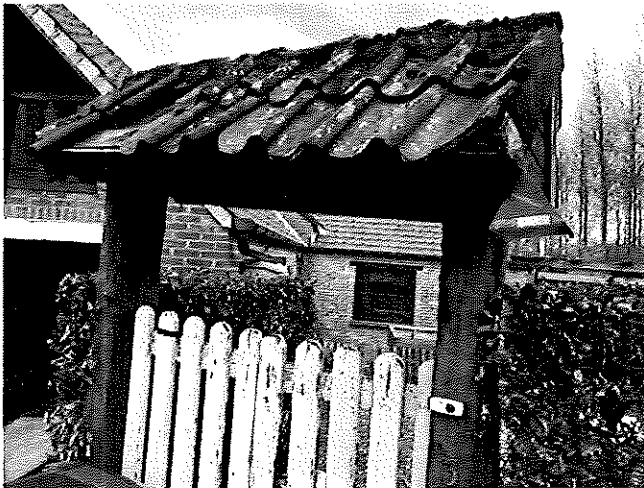
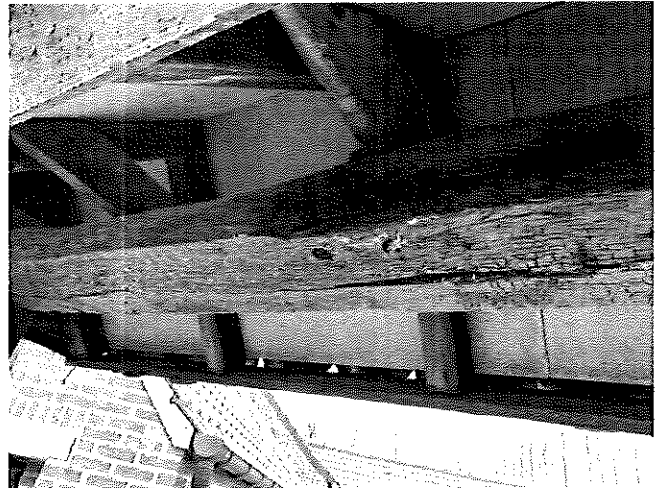
Overzichtsfoto

Detailfoto

| Eindbeoordeling materiaalisico | Laag materiaalisico en/of verlaagde kans op vezelvrijgave |

| Asbestsoort (vezeltype) | Crocidoliet aanwezig |
| Asbestconcentratie | Laag (< 50%) |
| Toestand van het materiaal | Licht beschadigd, licht verweerd. Intact materiaal type Pical – asbestboard of categorie III 'gebondenheid' |

| Beschrijving | Menuiserite platen mini dakjes |
| Asbestmateriaal | Plaat, paneel, tablet - Type Menuiserite |
| Hoeveelheid (oppervlakte - dikte - aantal) | • 1,50 m² - 0,30 cm - 1 stuk |

Het asbestmateriaal valt onder de mijlpaal van 2040.

**Zorgvuldig beheer**

- Zorg voor een veilig beheer. Vermijd het beschadigen van het asbestmateriaal. Controleer de toestand jaarlijks op wijzigingen.
- Zorg voor een veilig beheer en verwijder dit asbestmateriaal wanneer het bij werken eenvoudig bereikbaar wordt. Controleer de toestand jaarlijks op wijzigingen.

- Eenvoudige handelingen: mag via doe-het-zelf of door werknemer(s) met opleidingsattest eenvoudige handelingen  
Hechtgebonden toepassing buiten, mag via doe-het-zelf verwijderd worden.

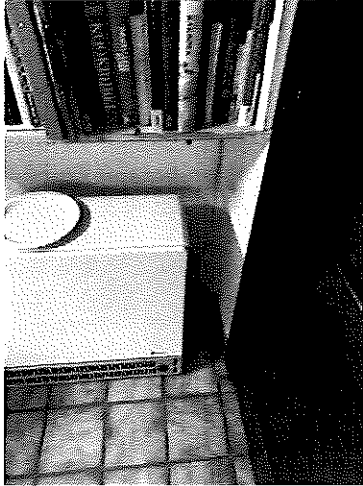
## Fiche 2: Pleisterwerk Muur

Overzichtsfoto

Detailfoto

Geen asbest

| # | Type | Referentie | Resultaat |
|---|---|---|---|
| 2.1 | Mengmonster | 7529991 | Geen asbest |

| Beschrijving | Pleisterwerk Muur |
| Bindmiddel van materiaal | Gips - kalk |
