# Asbestinventarisatetest

Ed. Schelfhoutstraat 168, 1770 Liedekerke

Attestnummer : 20230219-000241.000

**Niet-asbestveilig**

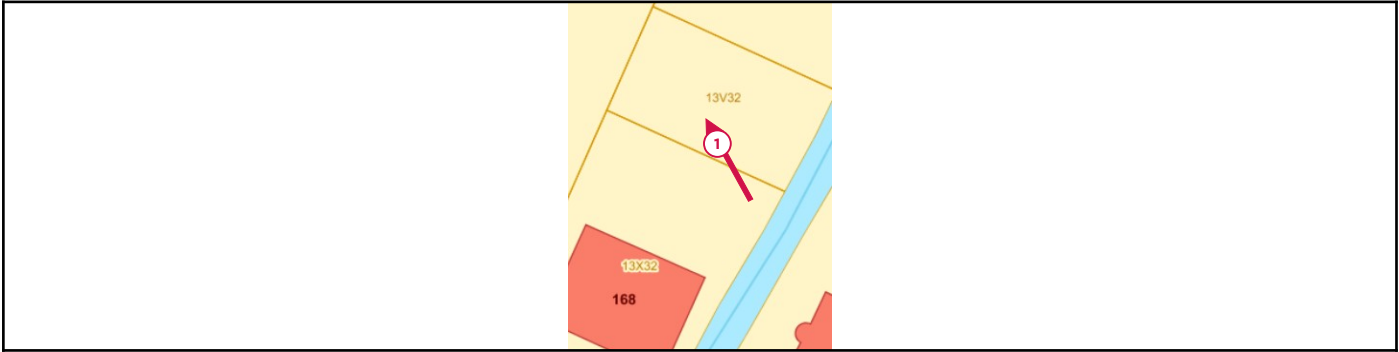
# Plan 3.1: Vaststellingen buiten de constructies

| Beschrijving | Type | Actie |
|---|---|---|
| 1. Leien dak | Asbestmateriaal | Dringend verwijderen |

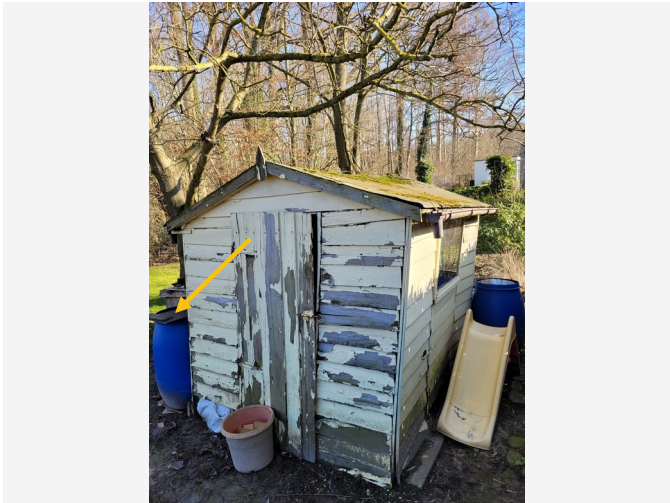
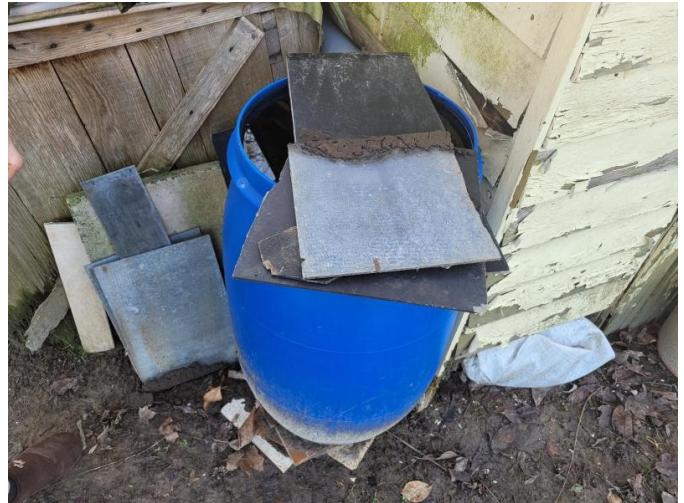
Overzichtsfoto

Detailfoto

| Beschrijving | Leien dak |
| Type afvalstof | Betreft stock-voorraad of gedemonteerde asbestmaterialen |
| Aanwezige resten | Resten van gedemonteerde dak of gevelleien |
| Hoeveelheid (gewicht - aantal) | <ul style="list-style-type: none"><li>1,00 kg - 1 stuk</li></ul> |

**Dringend verwijderen**

- Verwijder het asbestafval.

- Eenvoudige handelingen: mag via doe-het-zelf of door werknemer(s) met opleidingsattest eenvoudige handelingen  
Materiaal ligt los.

Deze kan in afgesloten zak gedeponeerd worden en naar een erkend afvalpunt worden gebracht

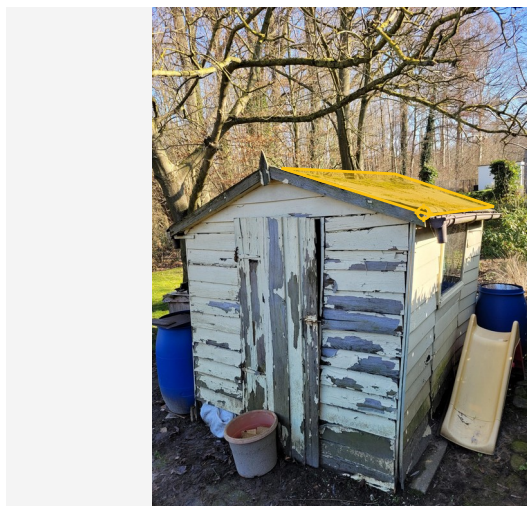
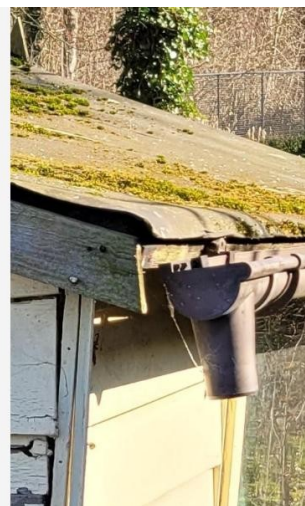
## Fiche 3: Dak tuinhuis

Overzichtsfoto

Detailfoto

Geen asbest

| # | Type | Referentie | Resultaat |
|---|---|---|---|
| 3.1 | Puntmonster | MM3 | Geen asbest |

| Beschrijving | Dak tuinhuis |
