## Keuringsverslag van een elektrische laagspanning- en zeer lage spanningsinstallatie

**NIET CONFORM**

Straatnaam Druimerenstraat  
Huisnummer 16  
Busnummer  
Postcode 1540  
Gemeente Herfelingen  
Land België

Controlebezoek van een oude huishoudelijke elektrische installatie van een wooneenheid bij verkoop op vraag van de verkoper volgens (KB 08/09/2019) - AREI Boek 1- 8.4.2. en 8.2.1. en 4.2.4.3.

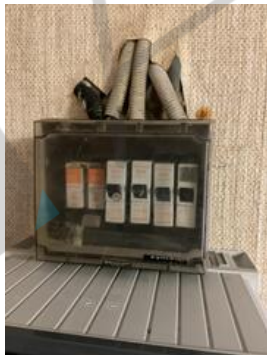
Afbeelding schakel- en verdeelbord:

De keuring betreft enkel de zichtbare en bereikbare plaatsen, bemeubeld pand  
Verdeelbord niet geopend wegens risico beschadiging oude pen automaten
