# Asbestinventarisatetest

Ninoofsesteenweg 198/0, 1700 Dilbeek

Attestnummer : 20230217-000383.000

Uitgegeven op : 17.02.2023

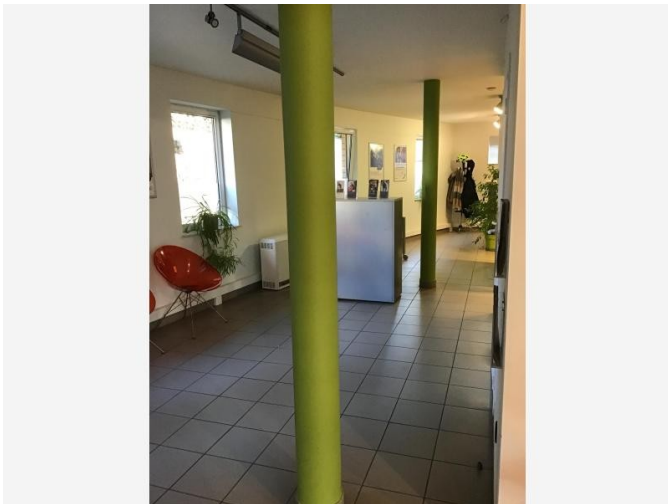
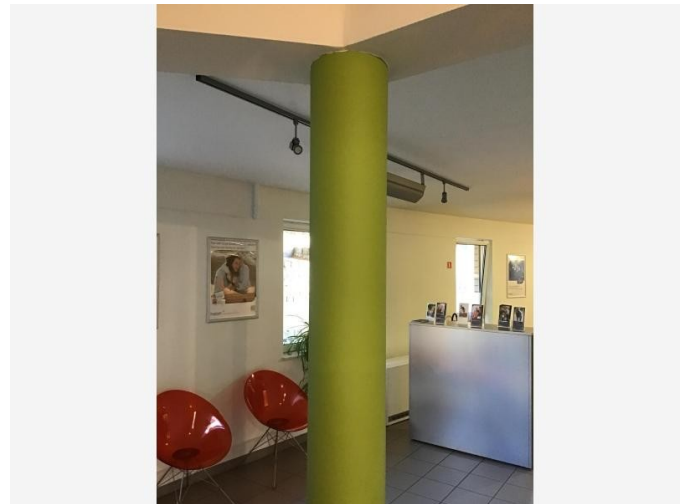
Overzichtsfoto

Detailfoto

| Eindbeoordeling materiaalarisico | Verhoogd materiaalarisico en/of verhoogde kans op vezelvrijgave |

| Asbestsoort (vezeltype) | Crocidoliet aanwezig |
| Asbestconcentratie | Laag (< 50%) |
| Toestand van het materiaal | Licht beschadigd, licht verweerd. Intact materiaal type Pical – asbestboard of categorie III 'gebondenheid' |

| Beschrijving | Steunkolom |
| Asbestmateriaal | Verloren bekisting - Buis, koker |
| Bindmiddel van asbestmateriaal | Cement |

Het asbestmateriaal valt onder de mijlpaal van 2040.

Verwijderen

- Zorg voor een veilig beheer. Vermijd het beschadigen van het asbestmateriaal. Controleer de toestand jaarlijks op wijzigingen.

- Eenvoudige handelingen: mag via doe-het-zelf of door werknemer(s) met opleidingsattest eenvoudige handelingen  
Indien het asbestverdachte materiaal volledig intact is en er geen vrije asbestvezels zichtbaar zijn, voorziet de wet geen verplichting om deze asbestverdachte toepassing te laten verwijderen door een firma met een opleidingsattest eenvoudige handelingen. U mag, in principe, deze asbesttoepassing zelf verwijderen met in achtname van de nodige veiligheidsmaatregelen om uzelf en uw omgeving te beschermen. Tijdens het verwijderen van de asbesttoepassing moet het materiaal intact blijven.

De verwijdering van het materiaal moet met de nodige zorg en veiligheidsvoorzieningen gebeuren.

Met het asbestafval kunt u terecht op het recyclagepark of bij een geregistreerde asbestinzamelaar.

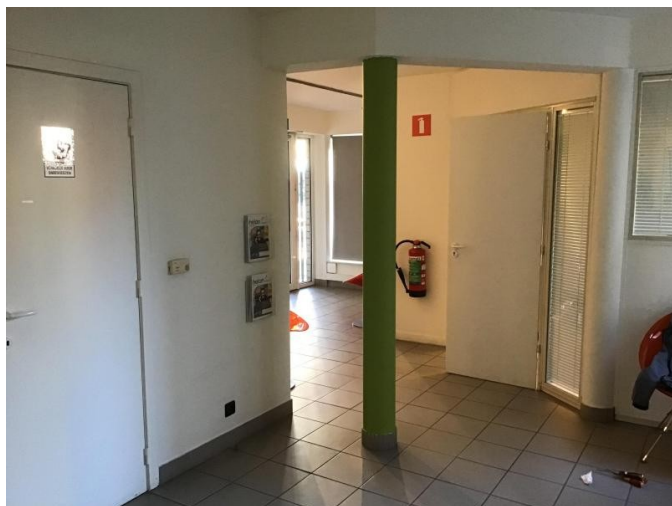
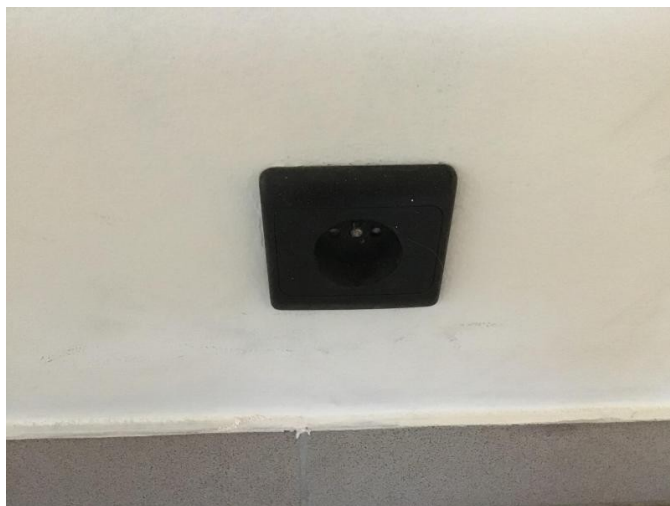
## Fiche 2: Pleisterwerken muren

Overzichtsfoto

Detailfoto

Geen asbest

| # | Type | Referentie | Resultaat |
|---|---|---|---|
| 2.1 | Mengmonster | MM01 | Geen asbest |

| Beschrijving | Pleisterwerken muren |

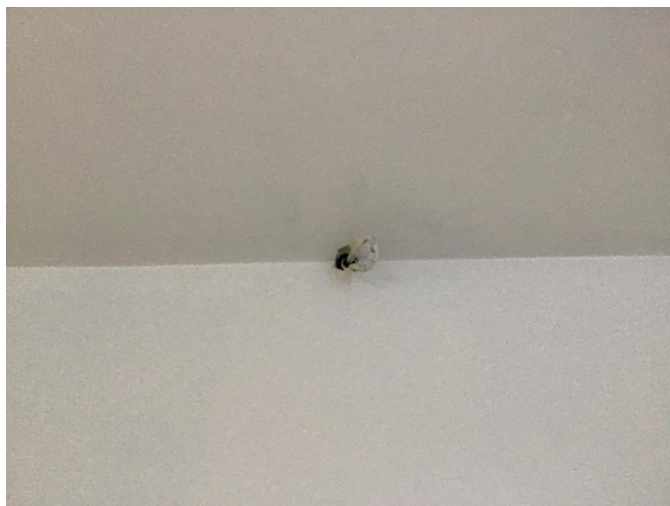
## Fiche 3: Pleisterwerken plafond

Overzichtsfoto

Detailfoto

Geen asbest

| # | Type | Referentie | Resultaat |
|---|---|---|---|
| 3.1 | Mengmonster | MM02 | Geen asbest |

| Beschrijving | Pleisterwerken plafond |
