Asbestinventarisatetest

Ninoofsesteenweg 198/101, 1700 Dilbeek

Attestnummer : 20230217-000385.000

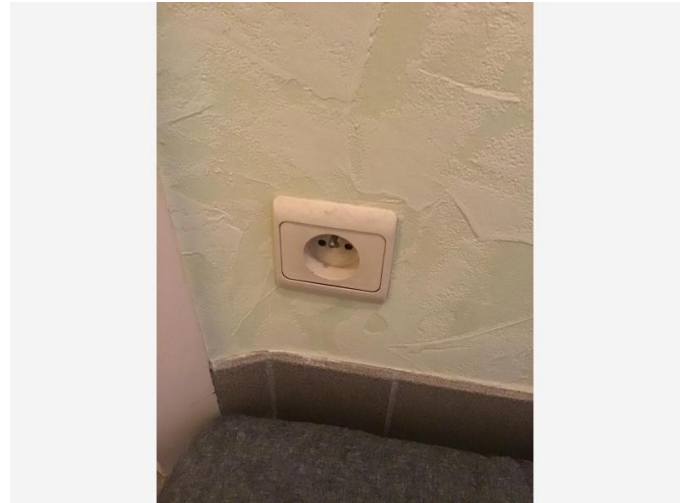
Geen asbest

Conclusie

#	Type	Referentie	Resultaat
1.1	Mengmonster	MM01	Geen asbest

Beschrijving	Pleisterwerken muren
Omgeving	Binnen
Primaire drager	Binnenwand
Bindmiddel van materiaal	Gips - kalk

Gebondenheid op basis van bindmiddel	Niet-hechtgebonden
Hoeveelheid (oppervlakte - dikte - aantal)	• 1,00 m ² - 1,00 cm - 1 stuk
Totaal volume	0,01 m ³
Identificatiemethode	Vaststelling met monstername
Destructieve handeling voor identificatie	Nee
