# Asbestinventarisatetest

Ninoofsesteenweg 198/201, 1700 Dilbeek

Attestnummer : 20230217-000387.000

Uitgegeven op : 17.02.2023

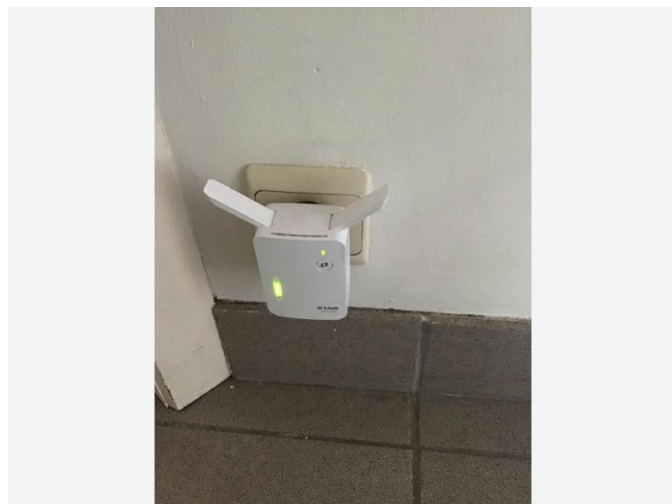
## Fiche 1: Pleisterwerken muren

Geen asbest

| # | Type | Referentie | Resultaat |
|---|---|---|---|
| 1.1 | Mengmonster | MM01 | Geen asbest |

| Bindmiddel van materiaal | Gips - kalk |

| Gebondenheid op basis van bindmiddel | Niet-hechtgebonden |
