# Asbestinventarisatetest

Ninoofsesteenweg 198/301, 1700 Dilbeek

Attestnummer : 20230217-000388.000

Uitgegeven op : 17.02.2023

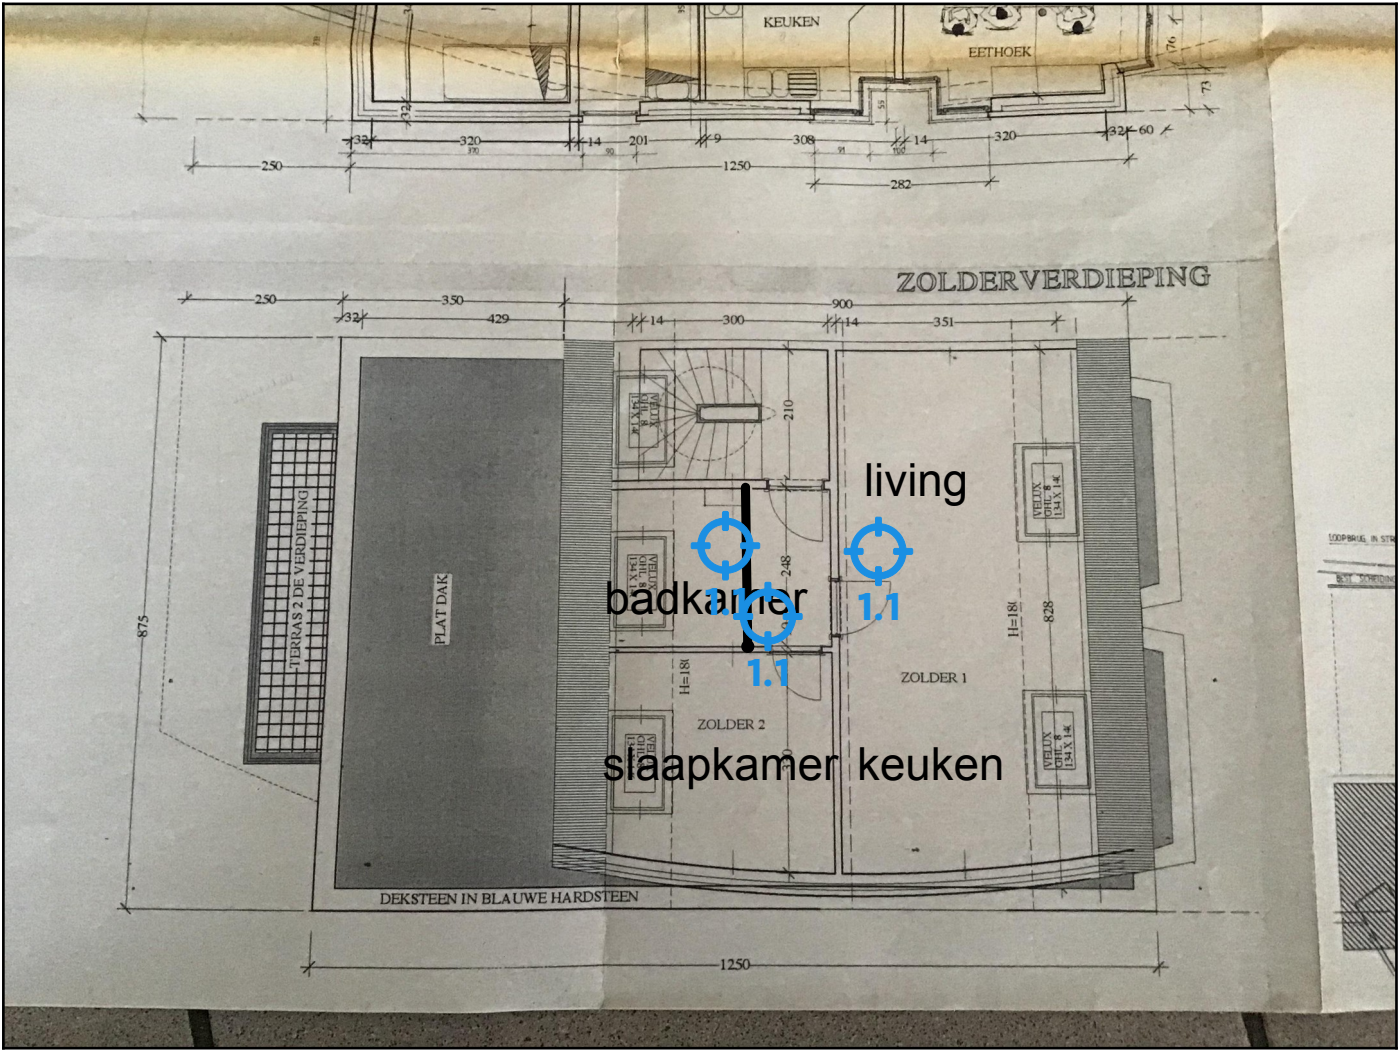
# Plan 1.1: Appartement

| Beschrijving | Type | Actie |
|---|---|---|
| 1. Pleisterwerken muren | Geen asbest | - |
| 1.1 Code: MM01 | Mengmonster | - |

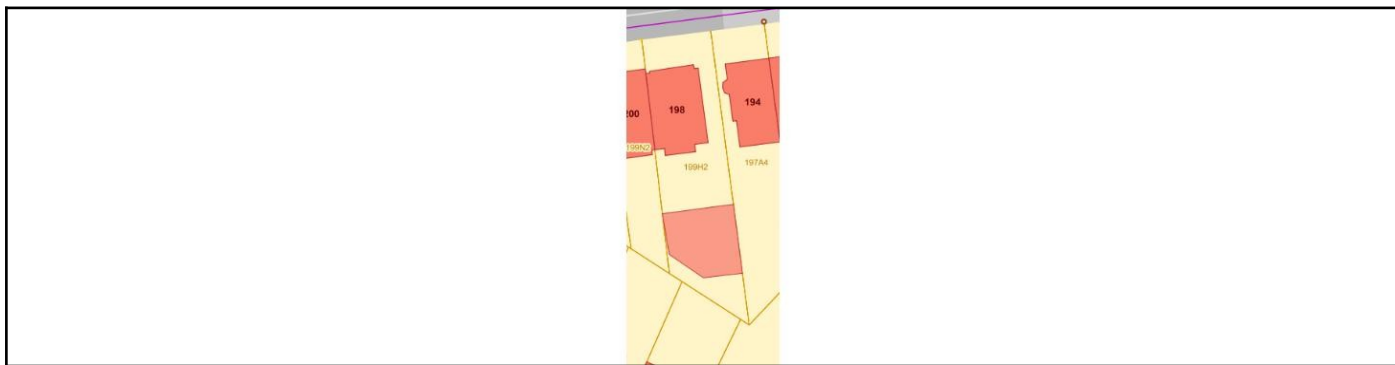
## Plan 3.1: Vaststellingen buiten de constructies

Geen asbest

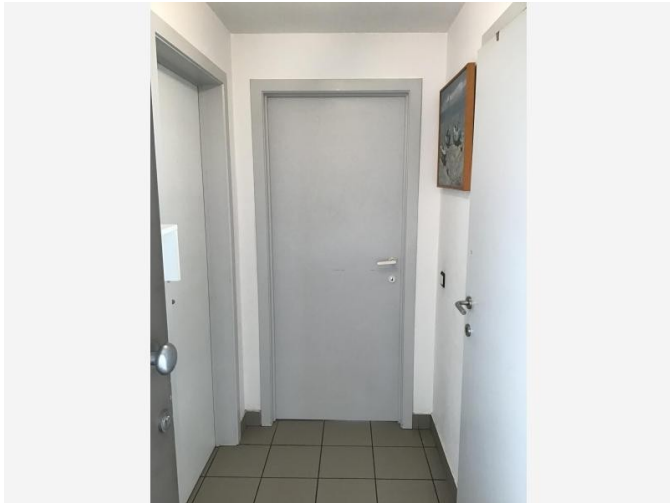
Overzichtsfoto

Geen asbest

| Beschrijving | Pleisterwerken muren |
| Bindmiddel van materiaal | Gips - kalk |

| Gebondenheid op basis van bindmiddel | Niet-hechtgebonden |
| Opmerking | Alle plafonds zijn in gipskartonplaten. |

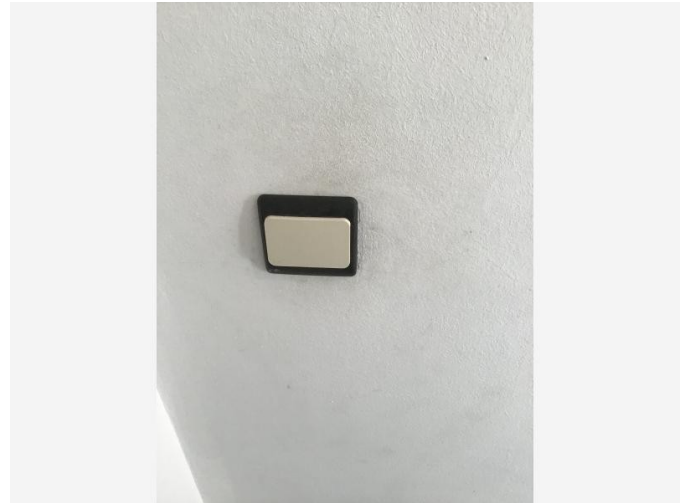
Detailfoto

| # | Type | Referentie | Resultaat |
|---|---|---|---|
| 1.1 | Mengmonster | MM01 | Geen asbest |
