## Keuringsverslag van een elektrische laagspanning- en zeer lage spanningsinstallatie

Datum keuring: 18/01/2023

Straatnaam Ninoofsesteenweg  
Huisnummer 198  
Busnummer 3e  
Postcode 1700  
Gemeente Dilbeek  
Land België

Controlebezoek van een huishoudelijke installatie volgens (KB 08/09/2019) - AREI Boek 1- 6.5. en 8.2.2. en 4.2.4.3.

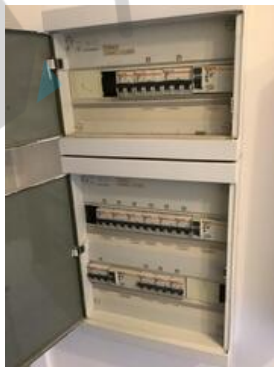
Afbeelding schakel- en verdeelbord:

I5.01 Het verdeelbord is niet makkelijk toegankelijk. (Boek 1 Onderafdeling 5.3.5.1.C.)

I5.10 Niet gebruikte invoeringen van het verdeelbord zijn niet correct of onvoldoende afgedicht. (Boek 1 Afdeling 5.1.4. en 4.2.2.3.)

I5.13 De nominale spanning dient duidelijk vermeld te worden op een oordeelkundig gekozen plaats. (Boek 1 Onderafdeling 3.1.3.3.)

nota/note 18 De elektrische installatie is grondig na te zien en conform te maken volgens de voorschriften van het AREI boek 1.
