# Asbestinventarisatetest

Adamstraat 6/3, 9500 Geraardsbergen

Attestnummer : **20250827-000433.000**

Uitgegeven op : **27.08.2025**

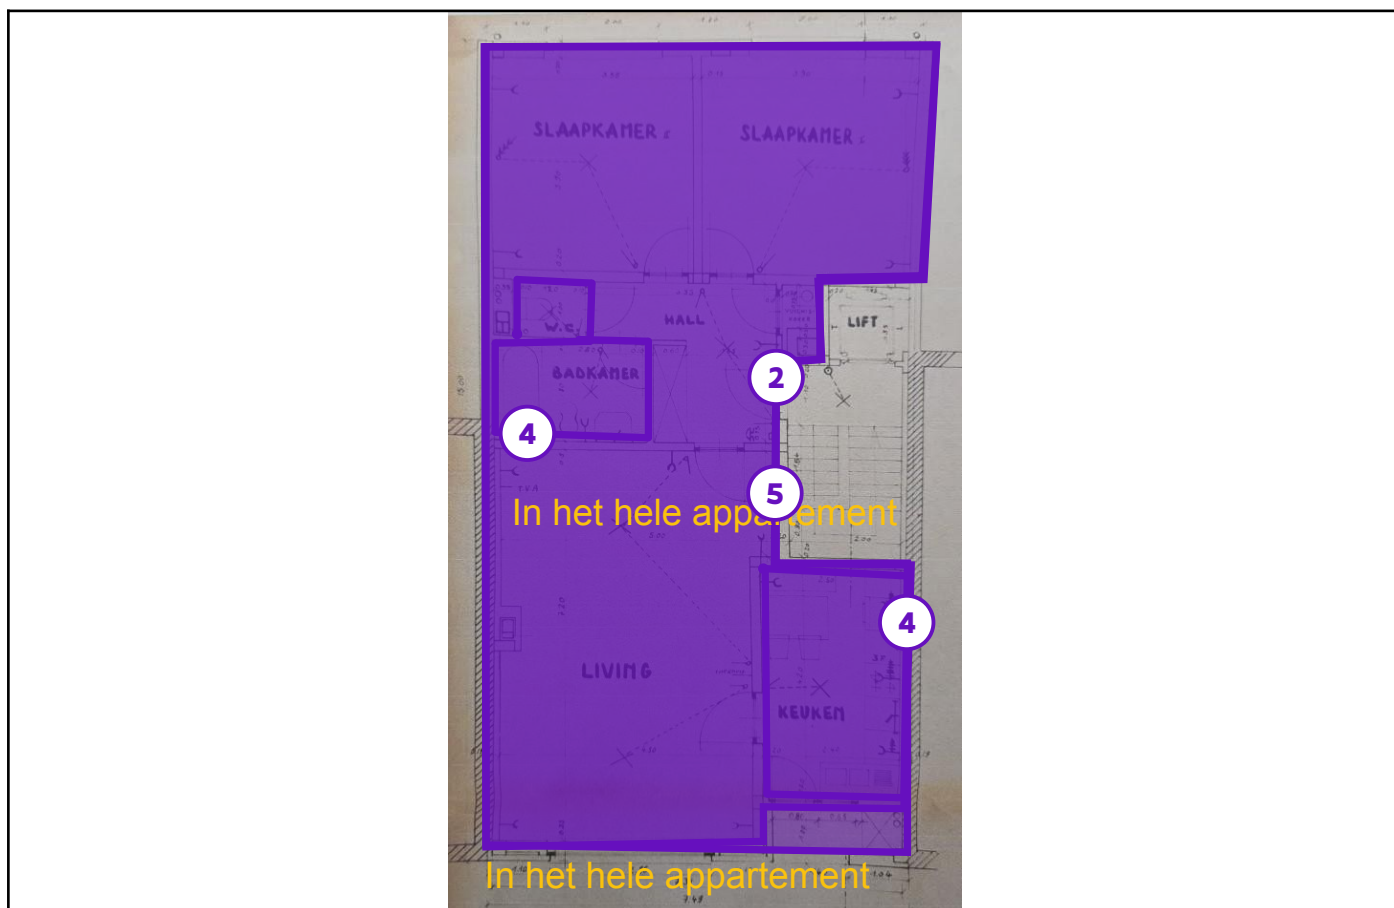
## Plan 1.3: APPARTEMENT

| Beschrijving | Type | Actie |
|---|---|---|
| 2. VOORZETWANDEN, VERLAAGDE PLAFONDS EN VLOERBEDEKKINGEN | Advies | - |
| 4. LIJM ACHTER WANDTEGELS | Advies | - |
| 5. LIJM ACHTER PLINTEN | Advies | - |
