# Asbestinventarisatetest

Akker 8, 2980 Zoersel

Attestnummer : 20251018-000083.000

Uitgegeven op : 18.10.2025

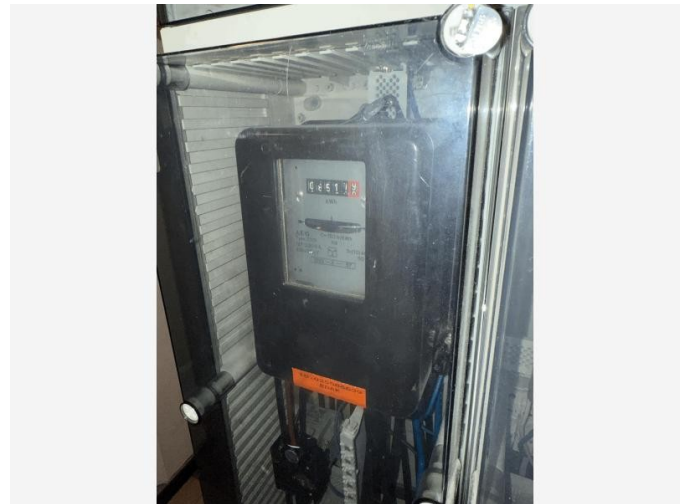
Overzichtsfoto

Detailfoto

Het asbestmateriaal valt onder de mijlpaal van 2040.

| Eindbeoordeling materiaalrisico | Zeer laag materiaalrisico en/of zeer lage kans op vezelvrijgave |

| Gebondenheid | Categorie 1: hechtgebonden in oorsprong |
| Asbestsoort (vezeltype) | Crocidoliet aanwezig |
| Asbestconcentratie | Laag (< 50%) |
| Afschermingsgraad van het gehele materiaal | Stootvaste afscherming of omkasting |
| Toestand van het materiaal | Onbeschadigd, niet verweerd |

| Beschrijving | Bakeliet elektrische meter |
| Asbestmateriaal | Plaat, paneel, tablet - Type Bakeliet |
| Hoeveelheid (oppervlakte - dikte - aantal) | • 0,10 m <sup>2</sup> - 0,50 cm - 1 stuk |

- Zorg voor een veilig beheer. Vermijd het beschadigen van het asbestmateriaal. Controleer de toestand jaarlijks op wijzigingen.

- Eenvoudige handelingen: mag via doe-het-zelf of door werknemer(s) met opleidingsattest eenvoudige handelingen  
De bakelieten elektriciteitskast moet verwijderd worden door een professional die een elektrische opleiding heeft gevolgd. Bij het verwijderen moet steeds rekening worden gehouden met alle milieu- en veiligheidsvoorschriften.
