# Asbestinventarisatetest

's Hondshuffel 6, 9520 Sint-Lievens-Houtem

Attestnummer : 20251020-000076.000

Uitgegeven op : 20.10.2025

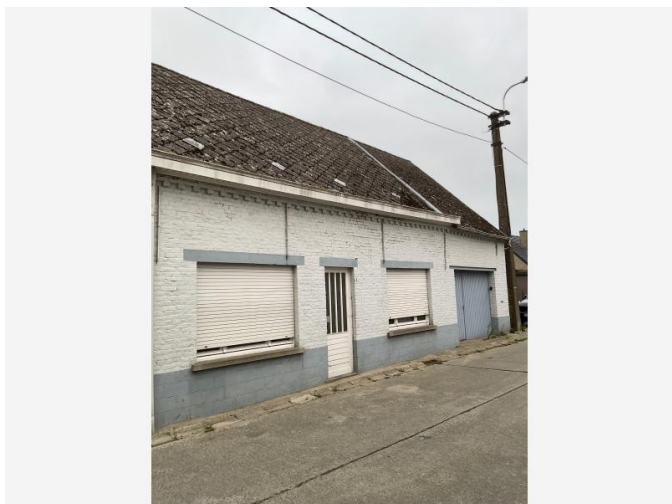
| Beschrijving | Sediment en slib in goot |
| Type afvalstof | Betreft resten (contaminatie) van verwerking of beschadiging |
| Besmette materialen | <ul style="list-style-type: none"><li>• Sediment (dakgoot, afvoerbuys, regenwaterput, ...)</li></ul> |
| Gebondenheid resten | Niet hecht |
| Hoeveelheid (gewicht - aantal) | <ul style="list-style-type: none"><li>• 20,00 kg - 1 stuk</li></ul> |

**Dringend verwijderen**

- Verwijder het asbestafval.
- Voer bijkomende staalname(s) uit.

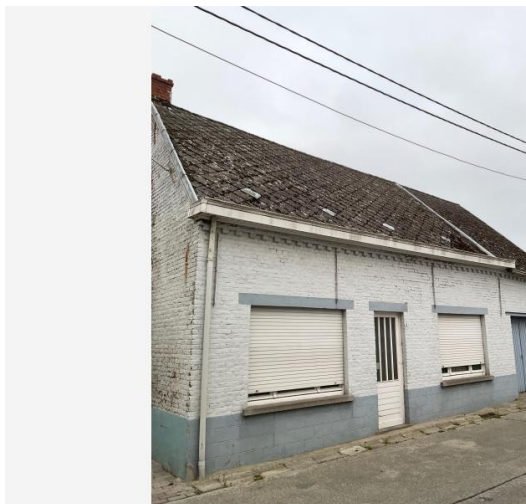
| Eindbeoordeling materiaalrisico | Hoog materiaalrisico en/of hoge kans op vezelvrijgave |

| Asbestsoort (vezeltype) | Crocidoliet aanwezig |
| Toestand van het materiaal | Matig beschadigd, matig verweerd |

| Beschrijving | leien dak |
| Asbestmateriaal | Dak- en gevelbekleding - Lei, shingle |
| Hoeveelheid (oppervlakte - aantal) | <ul style="list-style-type: none"><li>• 60,00 m<sup>2</sup> - 1 stuk</li></ul> |

**Dringend verwijderen**

- Zorg voor een veilig beheer. Vermijd het beschadigen van het asbestmateriaal. Controleer de toestand jaarlijks op wijzigingen.
- Hemelwater dat afspoelt van asbestcement daken of gevels kan asbestdeeltjes bevatten. Gebruik het enkel voor gesloten circuits (bv. spoelen toiletten). Reinig na het vervangen van het dak of de gevel de dakgoten en regenwaterput of -ton om asbesthoudend sediment of slib te verwijderen
- Voer bijkomende staalname(s) uit.

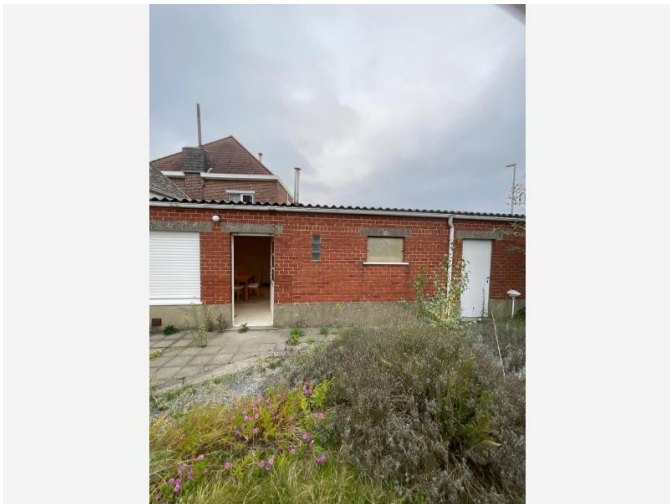
| Eindbeoordeling materiaalrisico | Verhoogd materiaalrisico en/of verhoogde kans op vezelvrijgave |

| Asbestsoort (vezeltype) | Crocidoliet aanwezig |
| Toestand van het materiaal | Matig beschadigd, matig verweerd |

| Beschrijving | golfplaten dak |
| Asbestmateriaal | Dak- en gevelbekleding - Golfplaat |

Verwijderen

- Zorg voor een veilig beheer. Vermijd het beschadigen van het asbestmateriaal. Controleer de toestand jaarlijks op wijzigingen.
- Hemelwater dat afspoelt van asbestcement daken of gevels kan asbestdeeltjes bevatten. Gebruik het enkel voor gesloten circuits (bv. spoelen toiletten). Reinig na het vervangen van het dak of de gevel de dakgoten en regenwaterput of -ton om asbesthoudend sediment of slib te verwijderen
- Voer bijkomende staalname(s) uit.

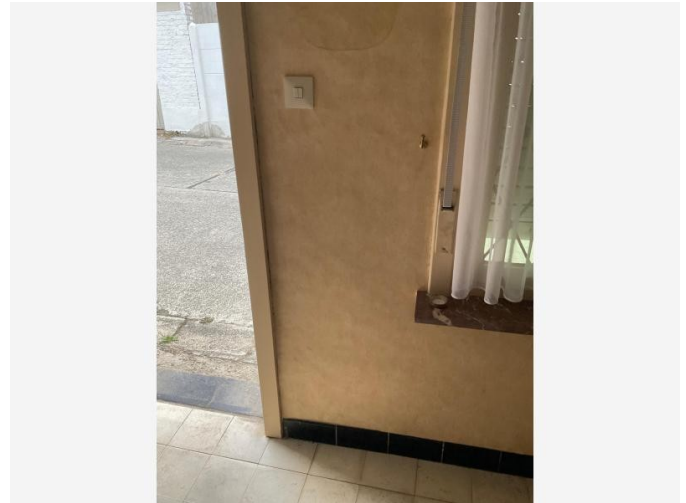
## Fiche 9: pleisterwerk wanden

Geen asbest
