# Asbestinventarisatetest

Biesmouterlaan 34, 3090 Overijse

Attestnummer : **20250924-000211.000**

Uitgegeven op : **24.09.2025**

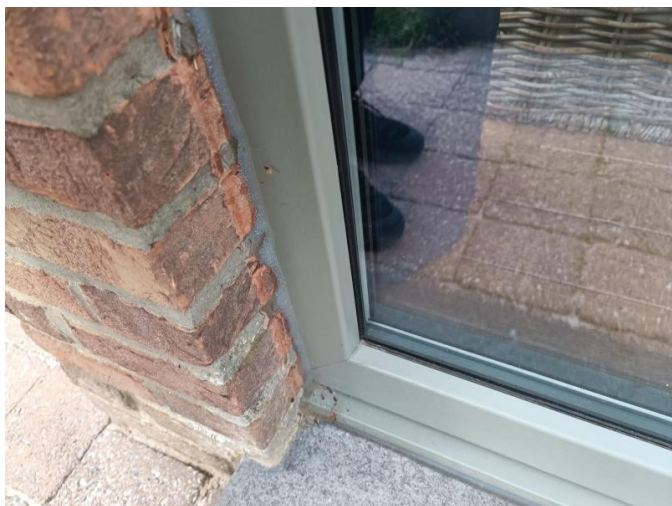
De gebruikte siliconen kit is niet asbestverdacht

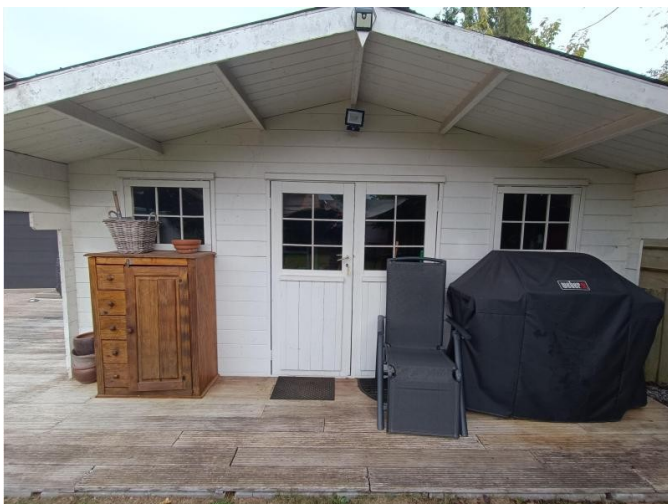
Het tuinhuis werd gecontroleerd. Niets verdachts aanwezig.
