# Résumé de l'expertise n° 24/IMO/7028

Adresse : ..... **12 RUE MISTRAL**

Commune : ..... **30200 ST NAZAIRE (France)**

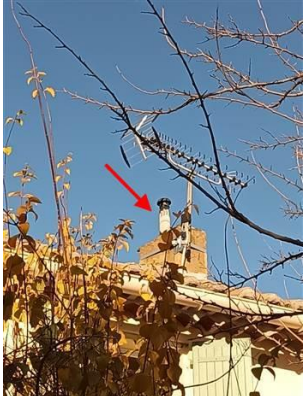
| Localisation | Identifiant + Description | Justification | Etat de conservation et préconisations | Photo |
|---|---|---|---|---|
| Parties extérieures | Identifiant: M001<br>Description: Conduit en fibres-ciment<br>Liste selon annexe.13-9 du CSP: B | Matériaux inaccessibles | Matériau non dégradé<br><br><b>Résultat</b> EP**<br><br><b>Préconisation :</b> Il est recommandé de réaliser une évaluation périodique.<br><br><b>Recommandation :</b> Voir les Mesures d'ordre général – Obligations réglementaires | |

\* Un détail des conséquences réglementaires et recommandations est fournis en annexe 7.4 de ce présent rapport

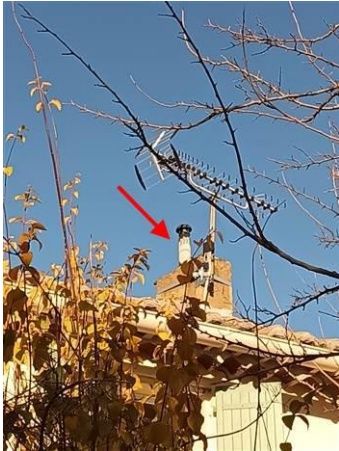
| | <p>Photo n° PhA001<br/>Localisation : Parties extérieures<br/>Ouvrage : 6 - Conduits et accessoires intérieurs - Conduits de fluides (air, eau, vapeur, fumée, échappement, autres fluides)<br/>Partie d'ouvrage : Conduit en fibres-ciment<br/>Description : Conduit en fibres-ciment</p> |

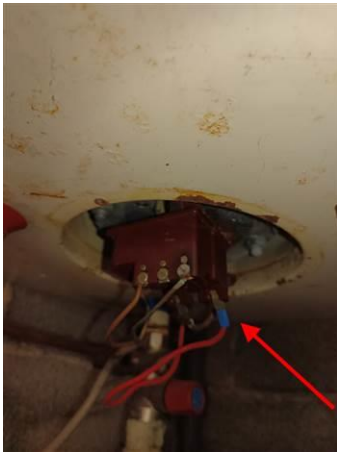
Photo PhEle001

Libellé de l'anomalie : B7.3 a L'Enveloppe d'au moins un matériel est manquante ou détériorée.
