# Asbestinventarisatetest

Ferdinand Verbieststraat 65, 2180 Antwerpen  
Gemeenschappelijke delen

Attestnummer : 20230125-000013.001

Uitgegeven op : 25.01.2023

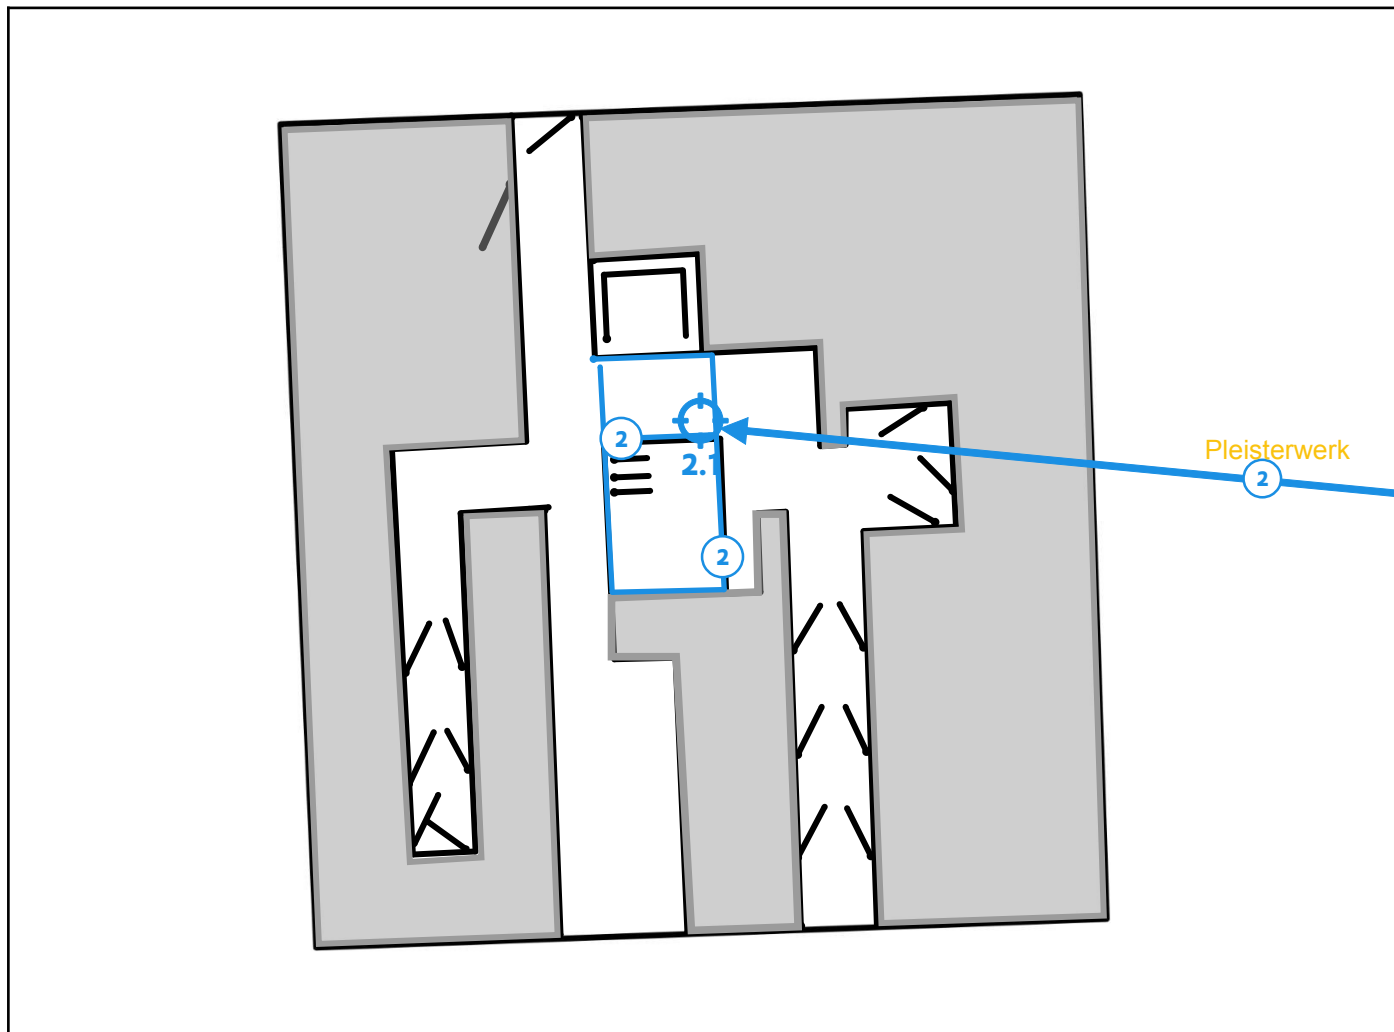
## Plan 1.1: Kelder

| Beschrijving | Type | Actie |
|---|---|---|
| 2. Pleisterwerk | Geen asbest | - |
| 2.1 Code: MM01 | Mengmonster | - |

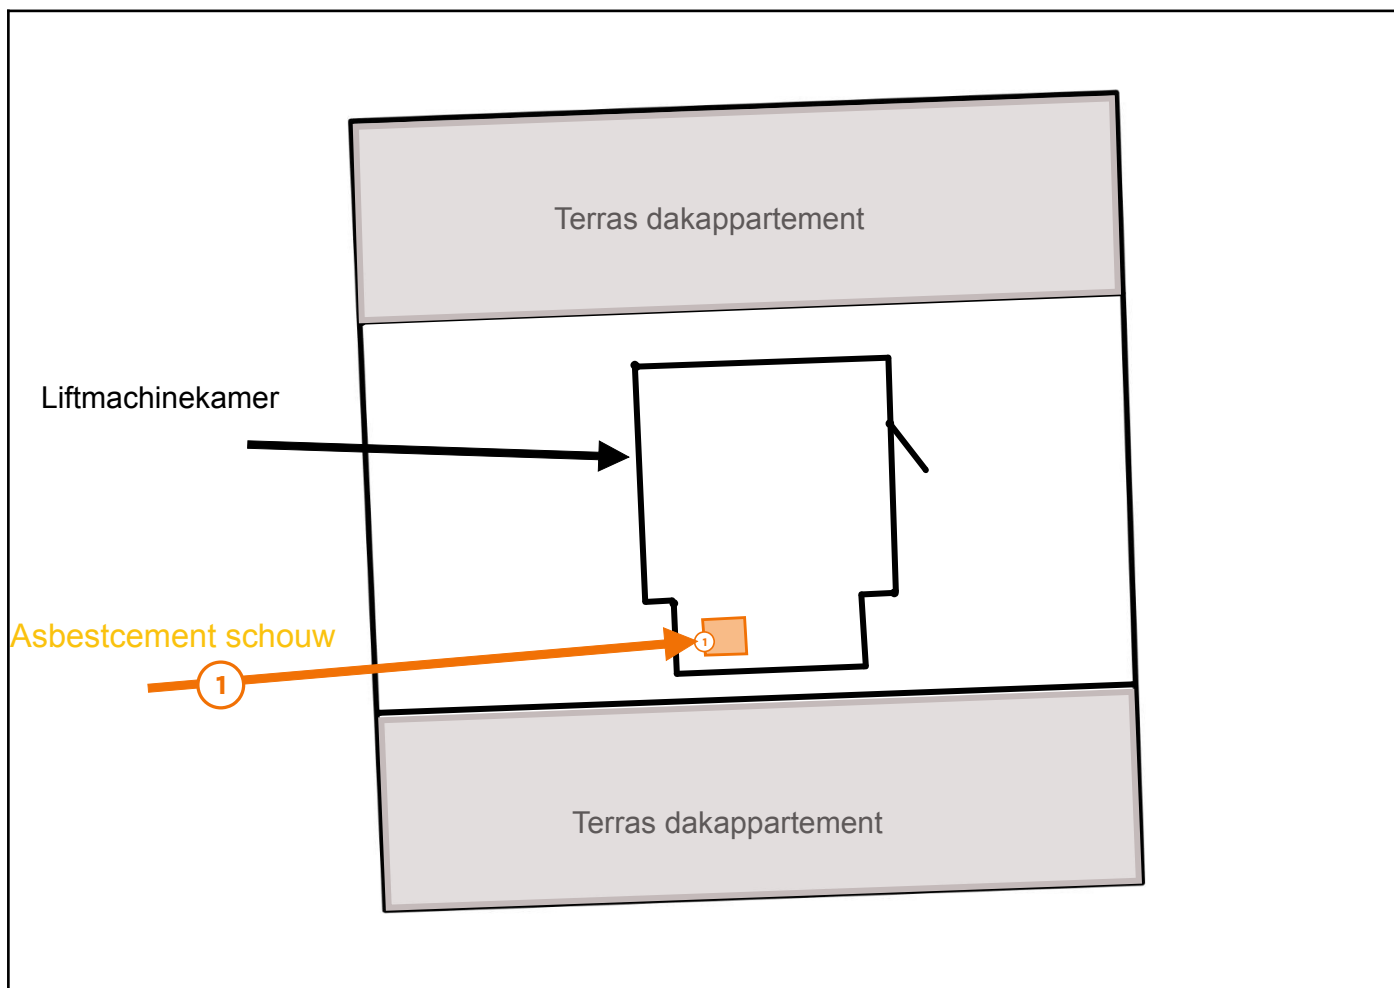
## Plan 1.5: Dakniveau gemeenschappelijke delen

| Beschrijving | Type | Actie |
|---|---|---|
| 1. Asbestcement schouw | Asbestmateriaal | Verwijderen |

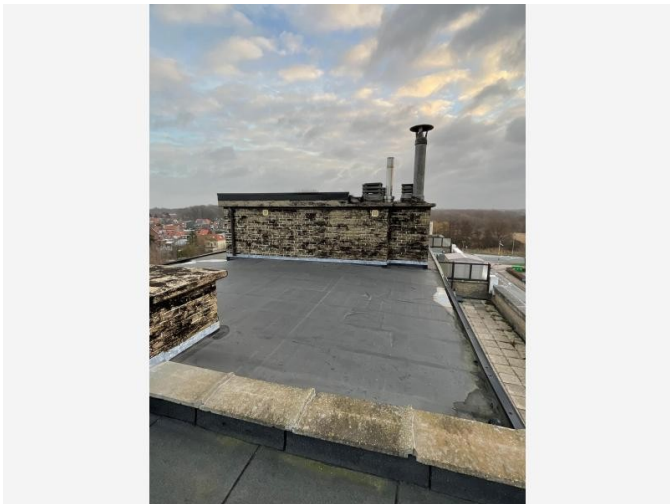
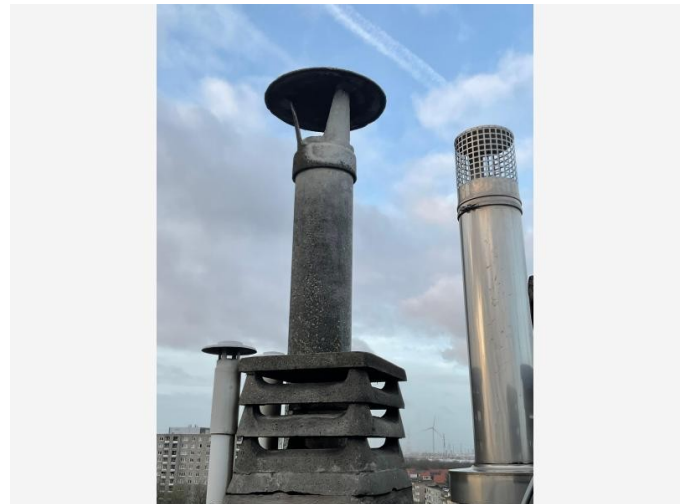
Overzichtsfoto

Detailfoto

| Eindbeoordeling materiaalrisico | Laag materiaalrisico en/of verlaagde kans op vezelvrijgave |

| Gebondenheid | Categorie 1: hechtgebonden in oorsprong |

| Beschrijving | Asbestcement schouw |
| Omgeving | Buiten |
| Primaire drager | Plat dak |
| Asbestmateriaal | Rookgaskanaal |
| Bindmiddel van asbestmateriaal | Cement |
| Hoeveelheid (lengte - omtrek - dikte - aantal) | <ul style="list-style-type: none"><li>• 2,40 m - 60,00 cm - 1,00 cm - 1 stuk</li></ul> |
| Eenvoudig bereikbaar | Ja |

Het asbestmateriaal valt onder de mijlpaal van 2034.

Verwijderen

- Zorg voor een veilig beheer. Vermijd het beschadigen van het asbestmateriaal. Controleer de toestand jaarlijks op wijzigingen.
- Zorg voor een veilig beheer en verwijder dit asbestmateriaal wanneer het bij werken eenvoudig bereikbaar wordt. Controleer de toestand jaarlijks op wijzigingen.

- Eenvoudige handelingen: mag via doe-het-zelf of door werknemer(s) met opleidingsattest eenvoudige handelingen  
Een goede voorbereiding:
  - Trek beschermende kledij aan: een aansluitend stofmasker (beschermingsklasse FFP3), een wegwerpovertall en afspoelbare schoenen. U vindt deze spullen bij de betere doe-het-zelfzaak of een gespecialiseerde bouwhandel.
  - Neemt u asbest weg rondom een gebouw? Sluit dan de ramen en de deuren en schakel de ventilatiesystemen uit.

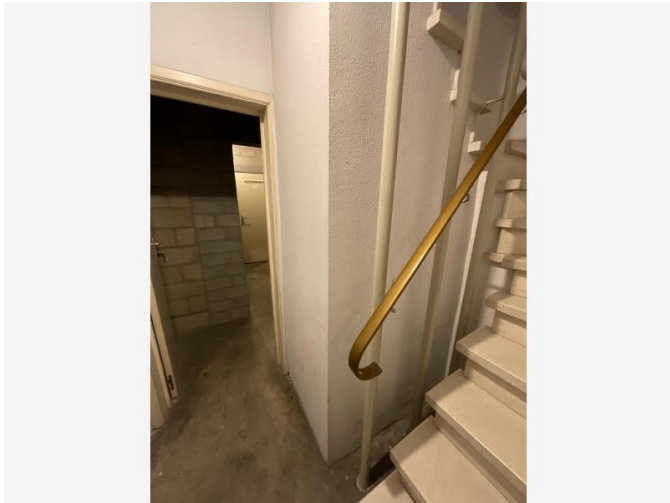
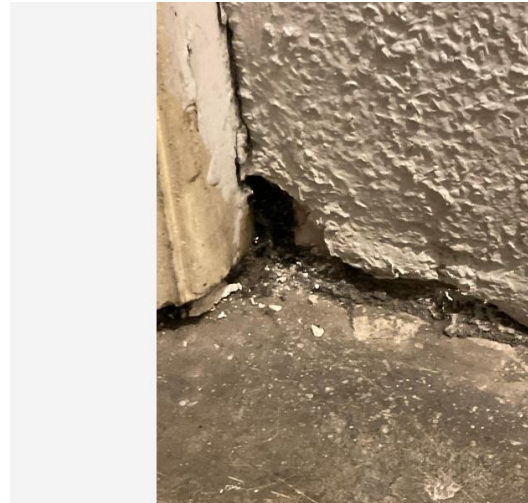
## Fiche 2: Pleisterwerk

Overzichtsfoto

Detailfoto

Geen asbest

| # | Type | Referentie | Resultaat |
|---|---|---|---|
| 2.1 | Mengmonster | MM01 | Geen asbest |

| Beschrijving | Pleisterwerk |
| Omgeving | Binnen |

| Primaire drager | Binnenwand |
| Bindmiddel van materiaal | Gips - kalk |
| Gebondenheid op basis van bindmiddel | Niet-hechtgebonden |
