## Keuringsverslag van een elektrische laagspanning- en zeer lage spanningsinstallatie

**Datum keuring:** 17/10/2025

Straatnaam: Kattenhoflaan  
Huisnummer: 106  
Busnummer:  
Postcode: 2960  
Gemeente: Sint-Job-In-'T-Goor  
Land: België

Controlebezoek van een huishoudelijke installatie volgens (KB 08/09/2019) - AREI Boek 1- 6.5. en 4.2.4.3.

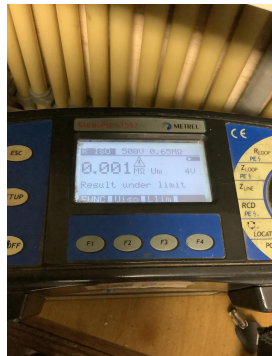
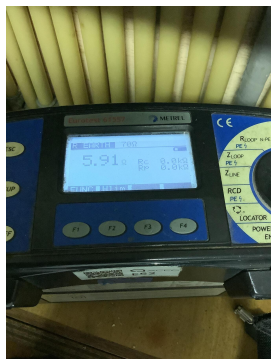
| Visueel nazicht (algemeen) | NOK | Directe aanraking | NOK | Indirecte aanraking | OK |

I5.10 De genaakbare, naakte onder spanning staande delen zijn onvoldoende afgeschermd. (Boek 1 Afdeling 5.1.4. en 4.2.2.3.)
