## Rapport de contrôle d'installations électriques à basse et à très basse tension

RÉF. 72/2025/112785/01:2

Boulevard Frère - Orban 1B/0061  
(étage +6) - 4000 Liège

TYPE DE CONTRÔLE Visite de contrôle vente ancienne installation (8.4.2.)

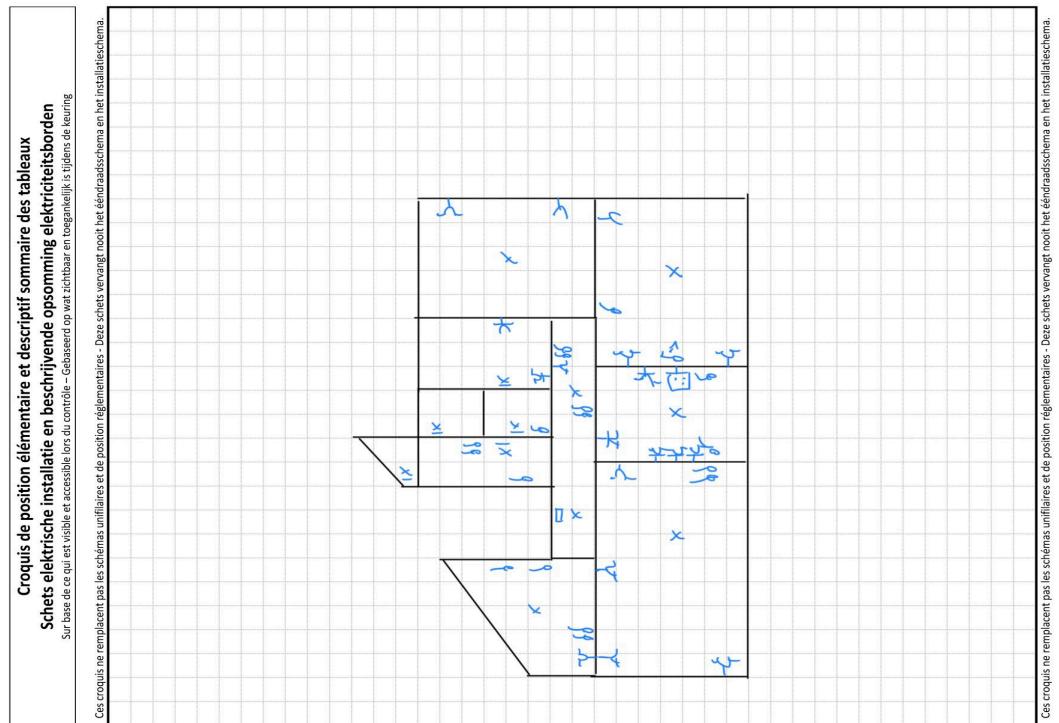
**Croquis de position élémentaire et descriptif sommaire des tableaux**  
 sur base de ce qui est visible et accessible lors du contrôle  
 Note : ces croquis ne remplacent pas les schémas unifilaires et de position réglementaires
